# Asbestinventarisatetest

Emile Mathieustraat 1/0301, 3000 Leuven

Attestnummer : **20250604-000004.000**

Uitgegeven op : **04.06.2025**

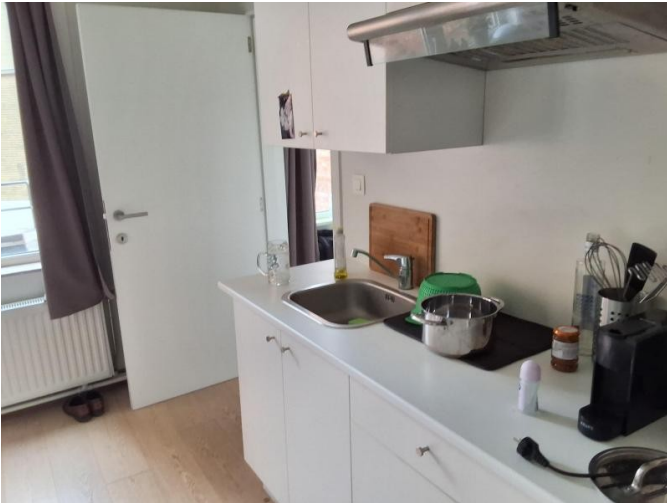
Overzichtsfoto

## Fiche 2: Pleisterwerk wanden - extrapolatie

Geen asbest

| Beschrijving | Pleisterwerk wanden - extrapolatie |
| Bindmiddel van materiaal | Gips - kalk |
| Gebondenheid op basis van bindmiddel | Niet-hechtgebonden |
| Opmerking | Extrapolatie van genomen materiaal monsters: MM01<br><br>Betreft: heterogene, in-situ aangebrachte materialen binnen éénzelfde gebouw. |
