# Asbestinventarisatetest

Emile Mathieustraat 1/0101, 3000 Leuven

Attestnummer : **20250604-000003.000**

Uitgegeven op : **04.06.2025**

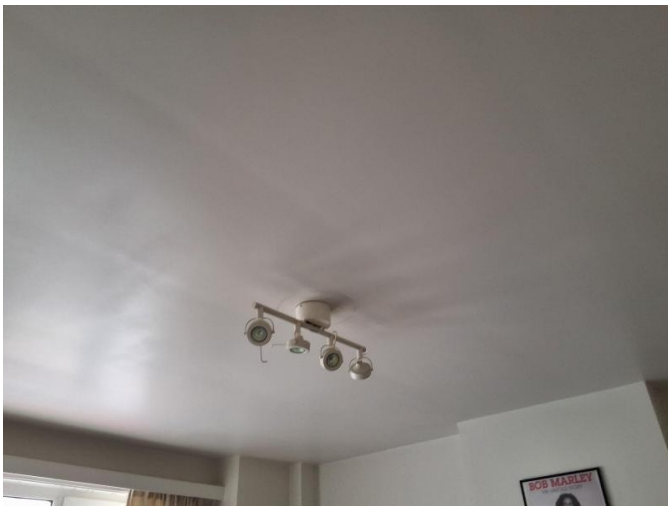
Vrije foto

De plafonds werden afgewerkt met niet-asbestverdachte voorzetpanelen die inspectie van de bedekte structuur (opbouw, pleisterwerk) verhinderen.

| Identificatiemethode | Redelijk vermoeden |
| Primaire drager | Plafond |

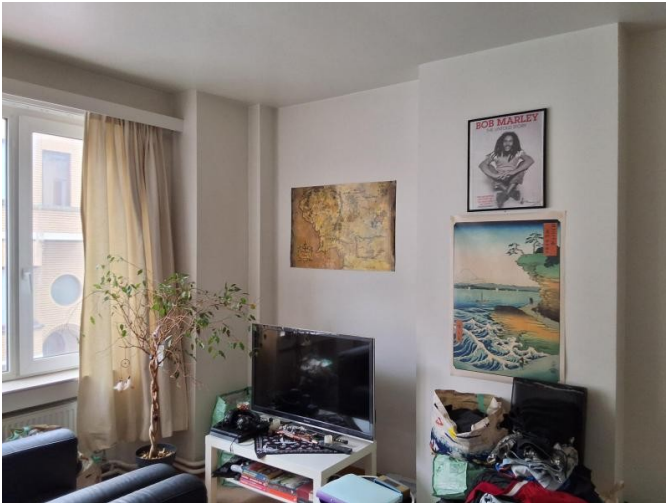
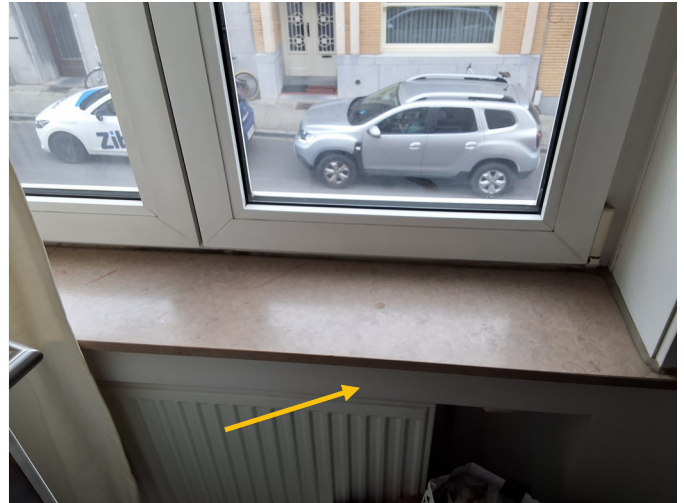
## Fiche 2: Pleisterwerk wanden - extrapolatie

Overzichtsfoto

Detailfoto

Geen asbest

| Beschrijving | Pleisterwerk wanden - extrapolatie |
| Bindmiddel van materiaal | Gips - kalk |
| Gebondenheid op basis van bindmiddel | Niet-hechtgebonden |
| Hoeveelheid (oppervlakte - dikte - aantal) | • 50,00 m <sup>2</sup> - 1,00 cm - 1 stuk |
| Opmerking | Extrapolatie van genomen materiaal monsters: MM01<br><br>Betreft: heterogene, in-situ aangebrachte materialen binnen éénzelfde gebouw. |
