# Asbestinventarisatetest

Emile Mathieustraat 1/0102, 3000 Leuven

Attestnummer : **20250604-000007.000**

## Zone 1: Hoofdgebouw

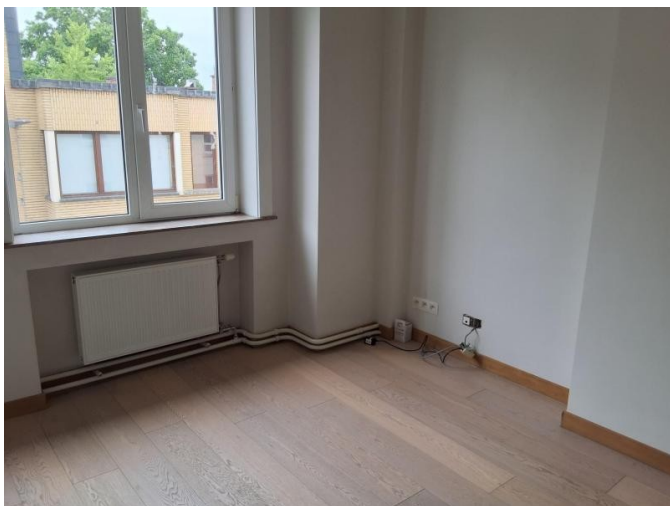
Overzichtsfoto

Geen asbest

| Beschrijving | Pleisterwerk wanden |
| Bindmiddel van materiaal | Gips - kalk |
| Hoeveelheid (oppervlakte - dikte - aantal) | • 300,00 m <sup>2</sup> - 1,00 cm - 1 stuk |
