# Asbestinventarisatetest

Emile Mathieustraat 1/0002, 3000 Leuven

Attestnummer : **20250604-000002.000**

Uitgegeven op : **04.06.2025**

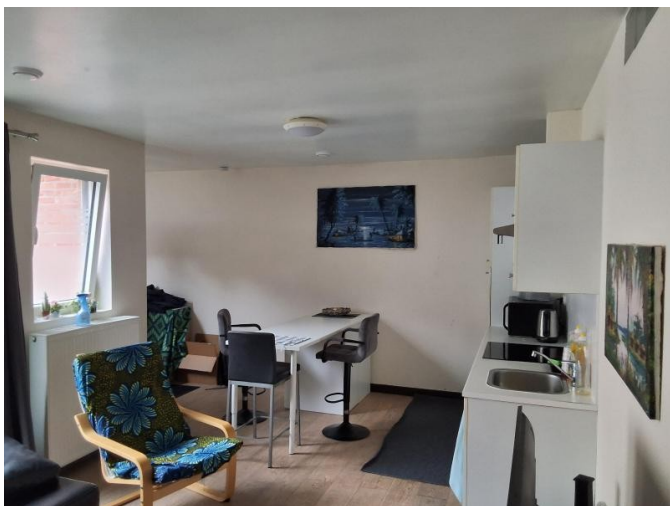
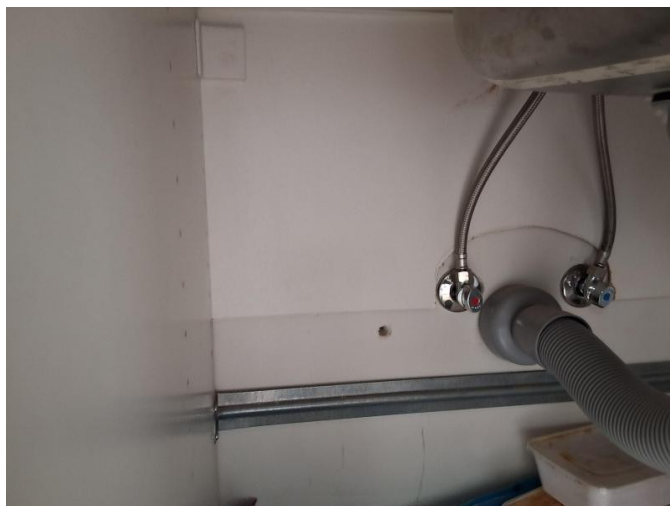
## Fiche 2: Pleisterwerk wanden

Geen asbest

Overzichtsfoto

Detailfoto

| # | Type | Referentie | Resultaat |
|---|---|---|---|
| 2.1 | Mengmonster | MM01 | Geen asbest |

| Beschrijving | Pleisterwerk wanden |
| Bindmiddel van materiaal | Gips - kalk |
| Gebondenheid op basis van bindmiddel | Niet-hechtgebonden |
| Hoeveelheid (oppervlakte - dikte - aantal) | • 300,00 m <sup>2</sup> - 1,00 cm - 1 stuk |
