# Asbestinventarisatetest

Emile Mathieustraat 1/0201, 3000 Leuven

Attestnummer : **20250604-000006.000**

Uitgegeven op : **04.06.2025**

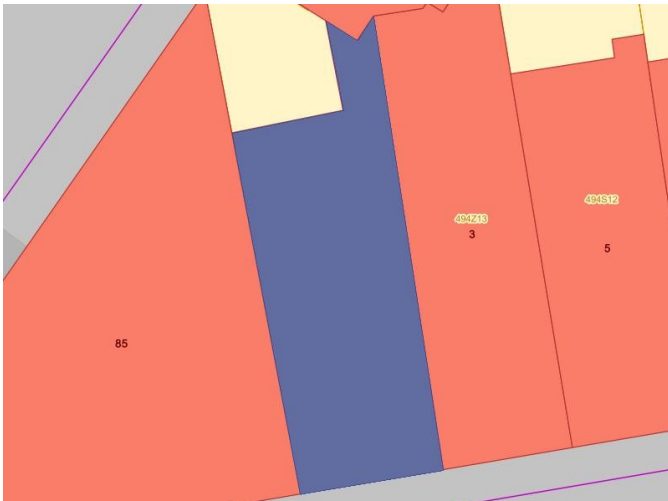
## Zone 1: Hoofdgebouw

- 0 Asbestmaterialen
- 0 Beperkingen
- 0 Uitsluitingen
- 0 Roerende goederen
- 0 Puin, steenslag, (water)bodem
- 1 Advies
- 1 Geen asbest

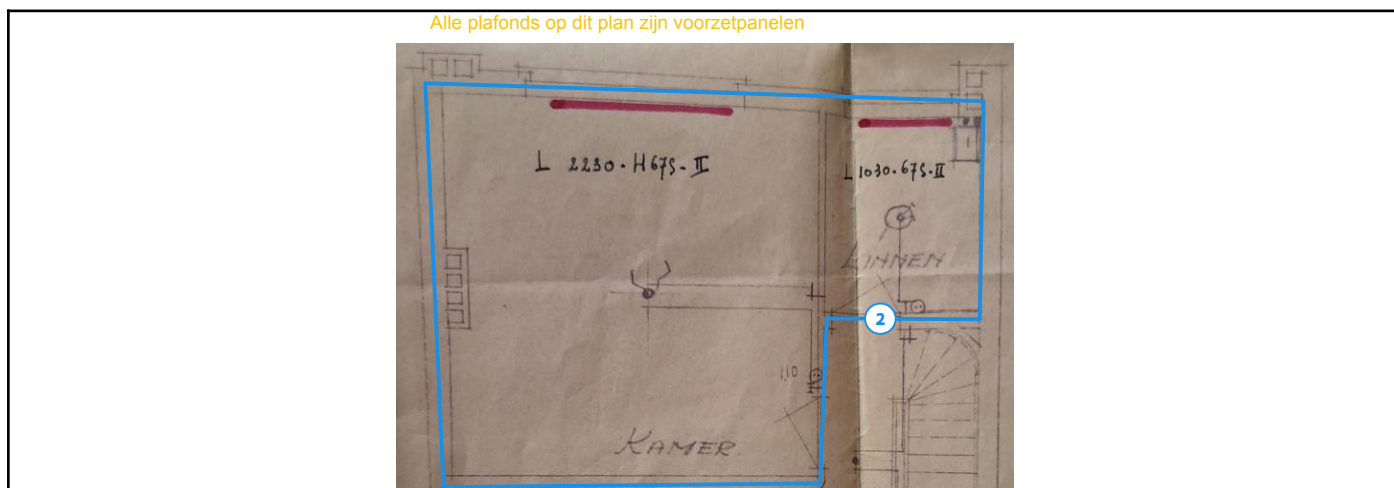
## Plan 1.1: 0201

| Beschrijving | Type | Actie |
|---|---|---|
| 1. Plafonds bestaande uit voorzetpanelen | Advies | - |
| 2. Pleisterwerk wanden - extrapolatie | Geen asbest | - |

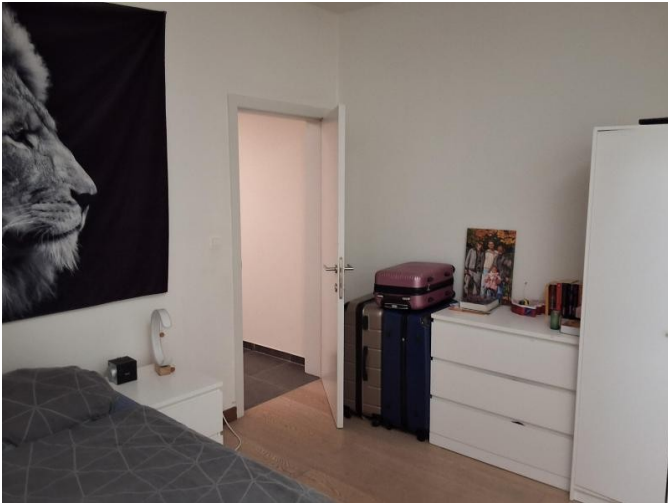
Overzichtsfoto

Geen asbest

| Beschrijving | Pleisterwerk wanden - extrapolatie |
| Primaire drager | Binnenwand |
| Bindmiddel van materiaal | Gips - kalk |
| Hoeveelheid (oppervlakte - dikte - aantal) | • 60,00 m <sup>2</sup> - 1,00 cm - 1 stuk |
| Opmerking | Extrapolatie van genomen materiaal monsters: MM01<br><br>Betreft: heterogene, in-situ aangebrachte materialen binnen éénzelfde gebouw. |

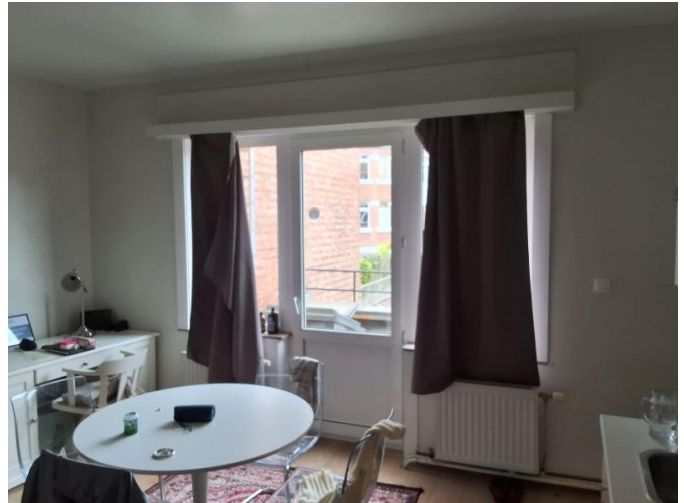
Detailfoto

## Conclusie

Geen asbest
