# Asbestinventarisatetest

Emile Mathieustraat 1/0202, 3000 Leuven

Attestnummer : **20250604-000005.000**

Uitgegeven op : **04.06.2025**

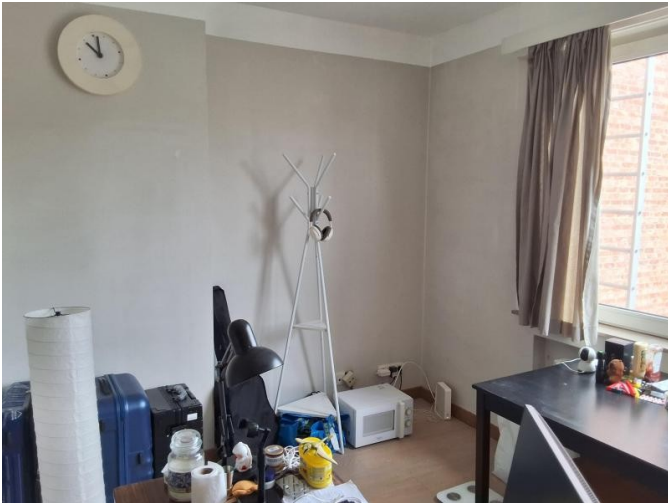
Overzichtsfoto

## Fiche 2: Pleisterwerk wanden

Geen asbest

| # | Type | Referentie | Resultaat |
|---|---|---|---|
| 2.1 | Mengmonster | MM01 | Geen asbest |
