# Asbestinventarisatetest

Bessenlaan 4/302, 1700 Dilbeek

Attestnummer : **20260705-000165.000**

Uitgegeven op : **05.07.2026**

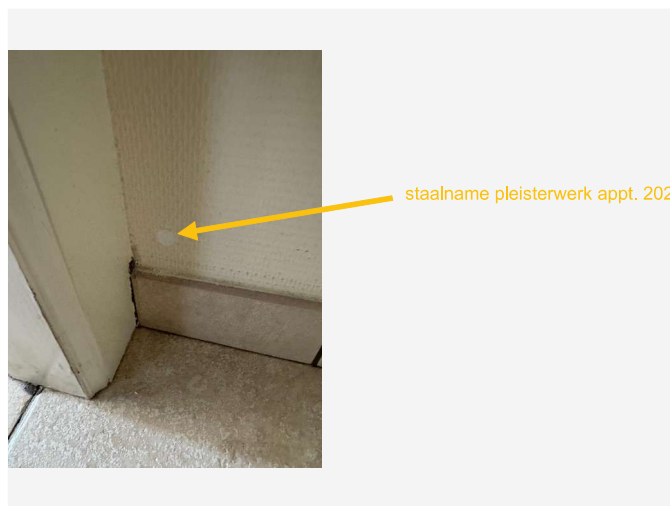
## Fiche 3: Pleisterwerk wanden

Overzichtsfoto

Detailfoto

Geen asbest

| Beschrijving | Pleisterwerk wanden |
| Bindmiddel van materiaal | Gips - kalk |
| Hoeveelheid (oppervlakte - dikte - aantal) | • 140,00 m <sup>2</sup> - 1,00 cm - 1 stuk |
