# Asbestinventarisatetest

Rogierlaan 23/0301, 8370 Blankenberge

Attestnummer : 20230531-000060.001

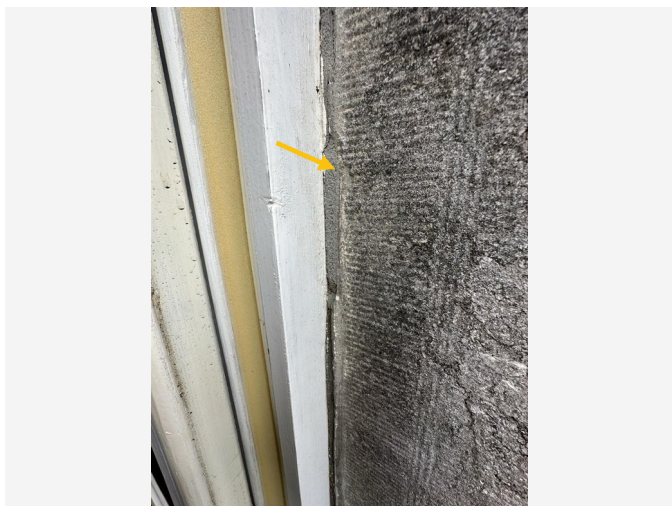
Vrije foto

Tijdens de inspectie is visueel vastgesteld, dat randafwerkingen van kozijnen zijn uitgevoerd in cementering / voegsel.

Niet-asbestverdacht.
