# Asbestinventarisatetest

Leuvensesteenweg 248, 3370 Boutersem

Attestnummer : **20230421-000056.000**

Uitgegeven op : **21.04.2023**

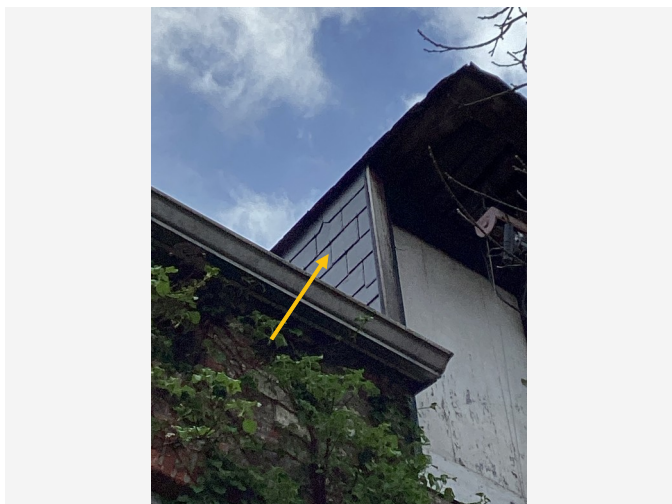
Vrije foto

De leien op het dak zijn natuurleien

| Identificatiemethode | Vaststelling & expertise (niet-asbestverdacht) |
| Primaire drager | Schuin dak |
| (Asbest)materiaal | Dak- en gevelbekleding - Lei, shingle |
| Bindmiddel | Cement |
| Gebondenheid bindmiddel | Hecht |

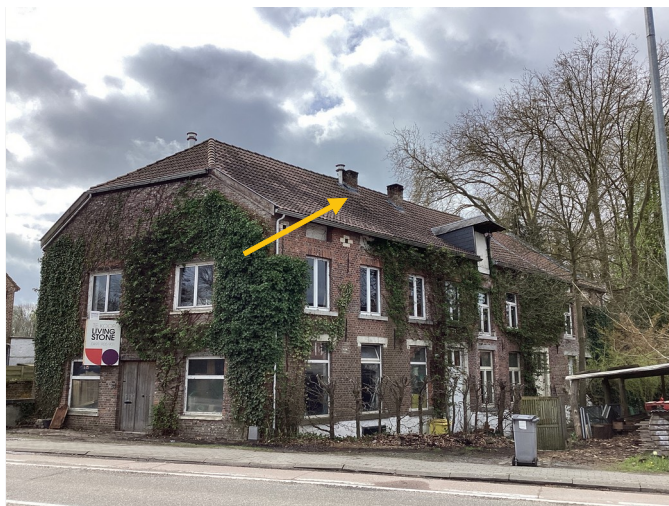
Overzichtsfoto

Geen asbest

| # | Type | Referentie | Resultaat |
|---|---|---|---|
| 2.1 | Puntmonster | Asb002 | Geen asbest |

| Beschrijving | Onderdak |
| Omgeving | Binnen |
| Primaire drager | Schuin dak |
| Bindmiddel van materiaal | Cement |

| Gebondenheid op basis van bindmiddel | Hecht |
| Hoeveelheid (oppervlakte - dikte - aantal) | <ul style="list-style-type: none"> <li>• 400,00 m<sup>2</sup> - 0,30 cm - 1 stuk</li> </ul> |

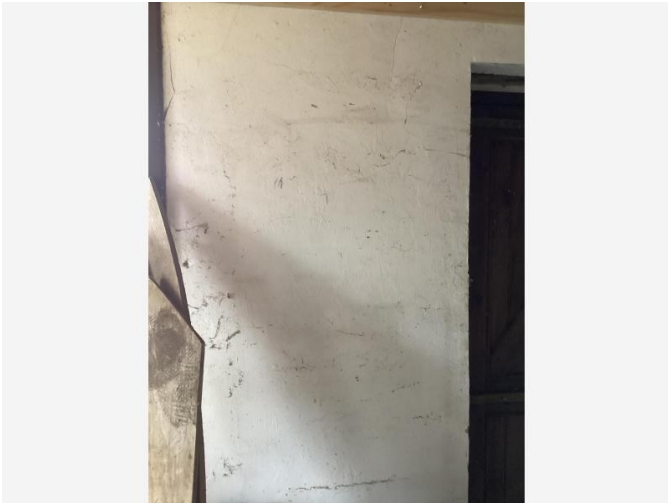
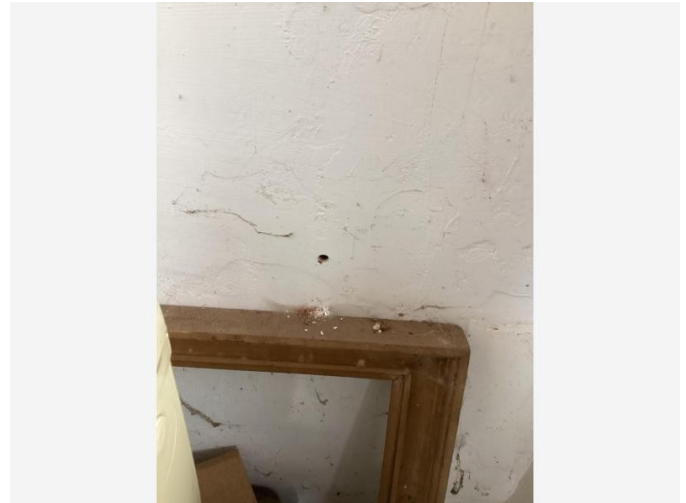
Overzichtsfoto

Geen asbest

| # | Type | Referentie | Resultaat |
|---|---|---|---|
| 3.1 | Mengmonster | Asb001 | Geen asbest |

| Beschrijving | Pleisterwerk wanden |
| Omgeving | Binnen |
| Primaire drager | Binnenwand |
| Bindmiddel van materiaal | Gips - kalk |

| Gebondenheid op basis van bindmiddel | Niet-hechtgebonden |
| Hoeveelheid (oppervlakte - dikte - aantal) | <ul style="list-style-type: none"> <li>• 200,00 m<sup>2</sup> - 1,00 cm - 1 stuk</li> </ul> |
