# ASBESTINVENTARISATTEST

Doelstraat 31 bus 3  
3320 Hoegaarden

Onze referentie: 2022-12-043

Attestnummer : 20230214-000479.000

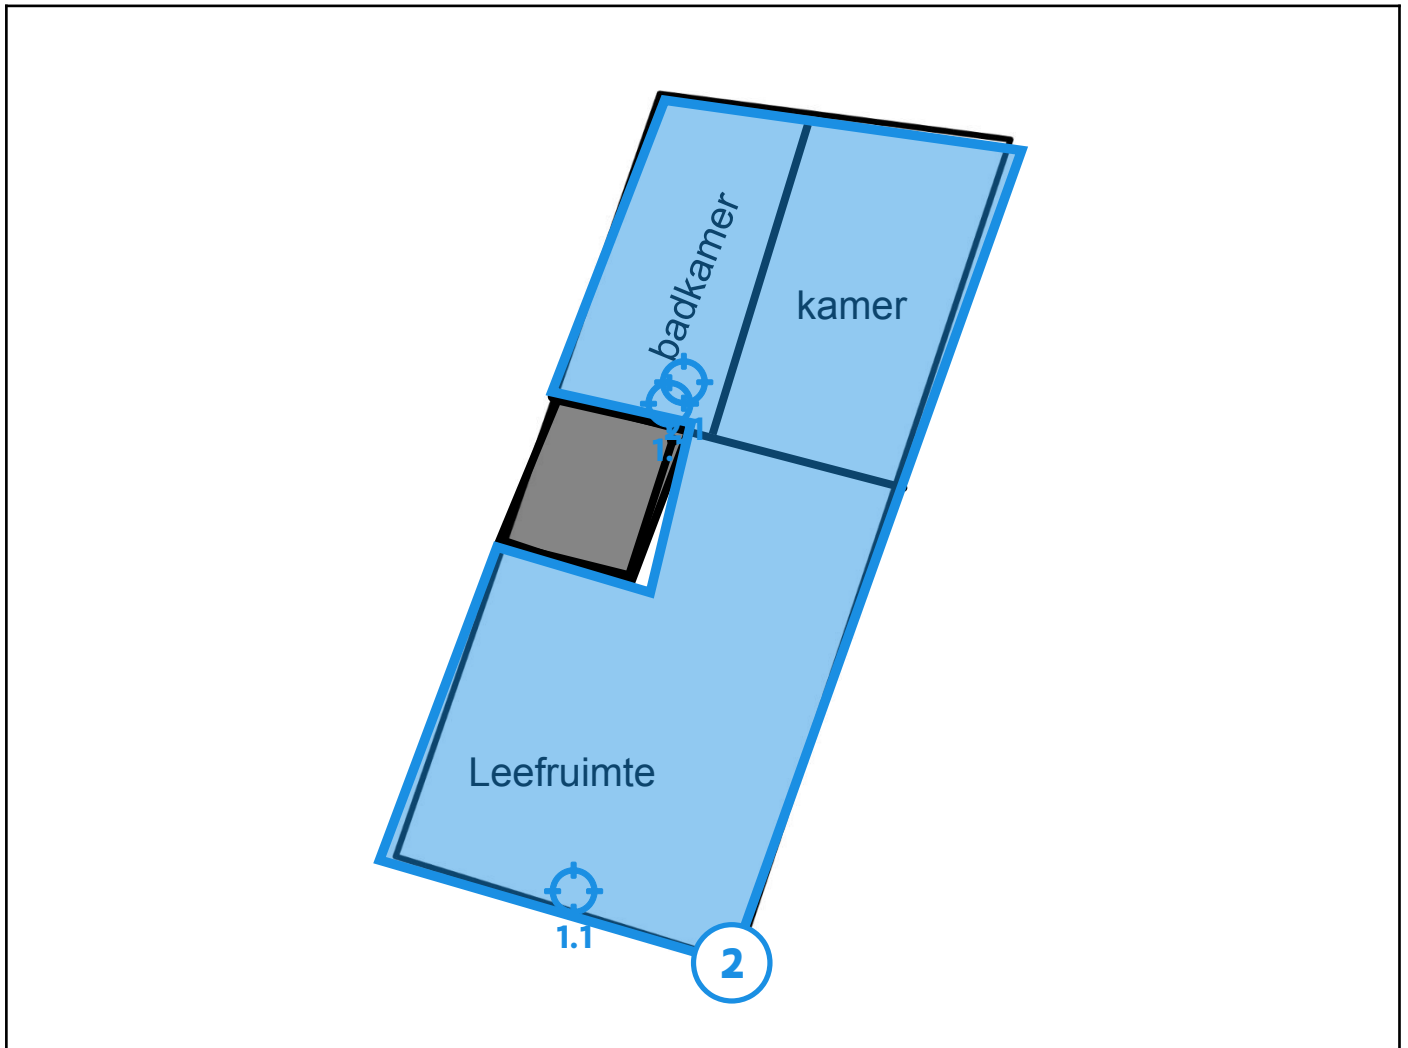
## Plan 1.1: 3de Verdiep

| Beschrijving | Type | Actie |
|---|---|---|
| 1. Pleisterwerk wanden | Geen asbest | - |
| 1.1 Code: SN1.8-221206 | Mengmonster | - |
| 2. Pleisterafwerking plafonds | Geen asbest | - |
| 2.1 Code: SN1.7-221206 | Puntmonster | - |

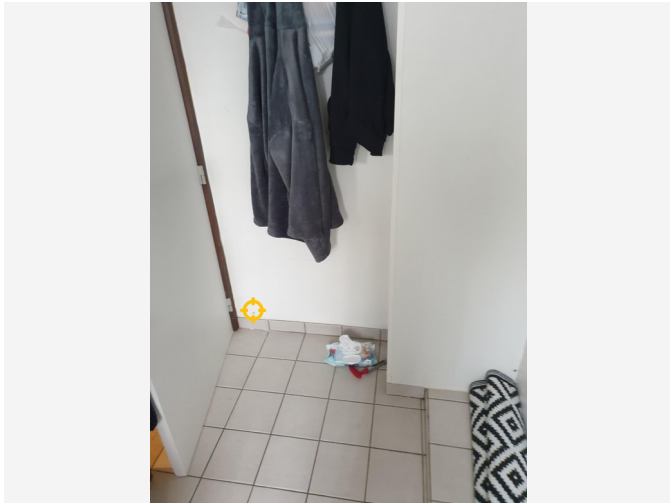
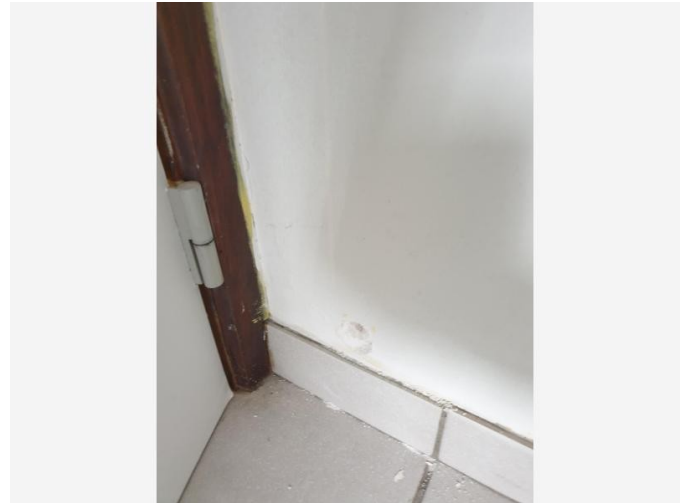
## Fiche 1: Pleisterwerk wanden

Geen asbest

| # | Type | Referentie | Resultaat |
|---|---|---|---|
| 1.1 | Mengmonster | SN1.8-221206 | Geen asbest |

| Beschrijving | Pleisterwerk wanden |
| Bindmiddel van materiaal | Gips - kalk |

| Gebondenheid op basis van bindmiddel | Niet-hechtgebonden |
| Hoeveelheid (oppervlakte - dikte - aantal) | <ul style="list-style-type: none"> <li>• 150,00 m<sup>2</sup> - 1,00 cm - 1 stuk</li> </ul> |

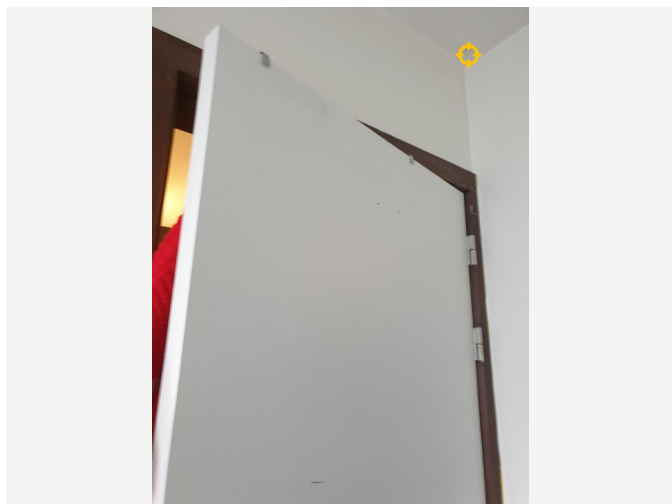
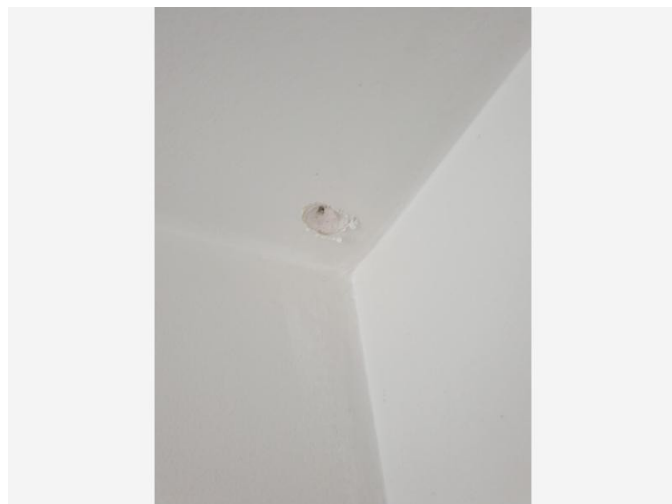
## Fiche 2: Pleisterafwerking plafonds

Geen asbest

| # | Type | Referentie | Resultaat |
|---|---|---|---|
| 2.1 | Puntmonster | SN1.7-221206 | Geen asbest |

| Beschrijving | Pleisterafwerking plafonds |
| Bindmiddel van materiaal | Gips - kalk |

| Gebondenheid op basis van bindmiddel | Niet-hechtgebonden |
| Hoeveelheid (oppervlakte - dikte - aantal) | <ul style="list-style-type: none"> <li>• 40,00 m<sup>2</sup> - 1,00 cm - 1 stuk</li> </ul> |
