**Verslag huishoudelijke elektrische installatie op laagspanning en zeer lage spanning****Algemeen:**

Referentie: 008-20260313-05	Datum controle: 13/03/2026
Keurder: 008

Eigenaar: Marchal andre, De Clippel	EAN-code: 541449400001337779
Adres installatie: Diestersteeweg 114, 3293 - Kaggevinne	Nummer teller(s): 1SAG3100749556
Distributienetbeheerder installatie: Fluvius	
Datum uitvoering installatie:	<input checked="" type="checkbox"/> Vóór 01/10/1981 <input type="checkbox"/> Tussen 01/10/1981 en 01/06/2020 <input type="checkbox"/> Vanaf 01/06/2020
Type:	<input checked="" type="checkbox"/> Wooneenheid <input type="checkbox"/> Niet-huishoudelijk <input type="checkbox"/> PV <input type="checkbox"/> Batterij <input type="checkbox"/> Laadpaal

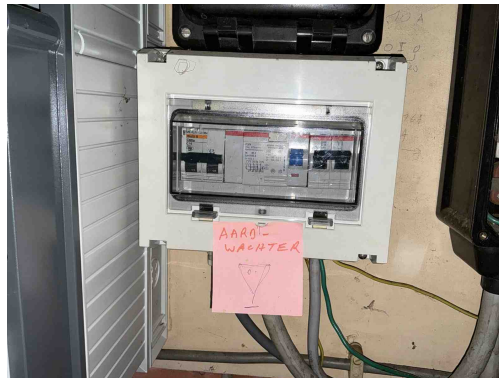
B17 - De voedingsspanning is niet op elk bord vermeld (Boek 1: 3.1.3.3).
Opmerking: Oa bord 1, bord 2

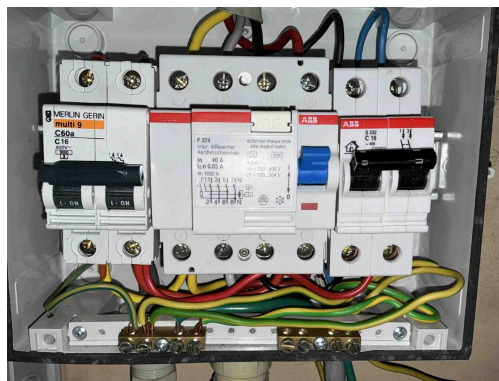
D04 - De hoofddifferentieelstroominrichting is niet verzegelbaar (Boek 1: 4.2.4.3).
Opmerking: Oa bord 1

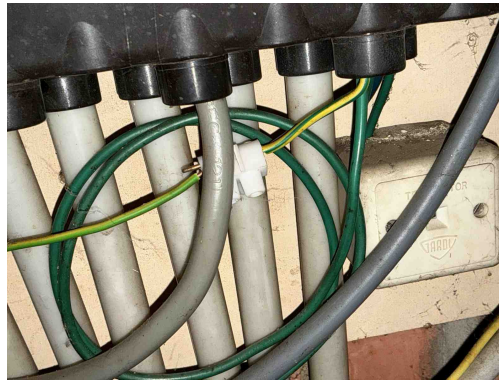
C26 - De verbindingen zijn niet gebeurd in borden, in aftakdozen, aan de klemmen van contactdozen, schakelaars of in de verlichtingstoestellen (Boek 1: 5.2.6.1).

Opmerking: Oa onder bord 2,kelder

C13 - Onvoldoende bevestiging van de leiding(en) (Boek 1: 5.2.9.5).

Opmerking: Oa garage

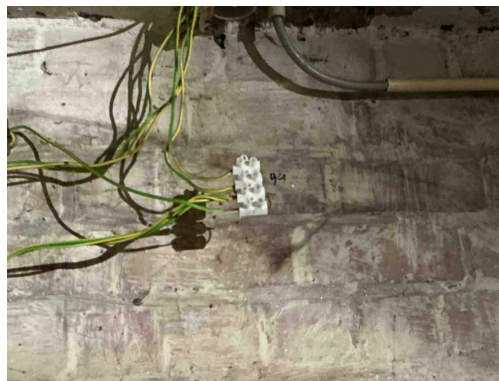
C26 - De verbindingen zijn niet gebeurd in borden, in aftakdozen, aan de klemmen van contactdozen, schakelaars of in de verlichtingstoestellen (Boek 1: 5.2.6.1).

Opmerking: Oa onder bord 2,kelder

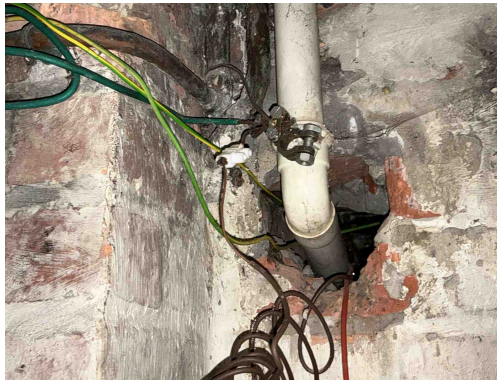
C26 - De verbindingen zijn niet gebeurd in borden, in aftakdozen, aan de klemmen van contactdozen, schakelaars of in de verlichtingstoestellen (Boek 1: 5.2.6.1).

Opmerking: Oa onder bord 2, kelder

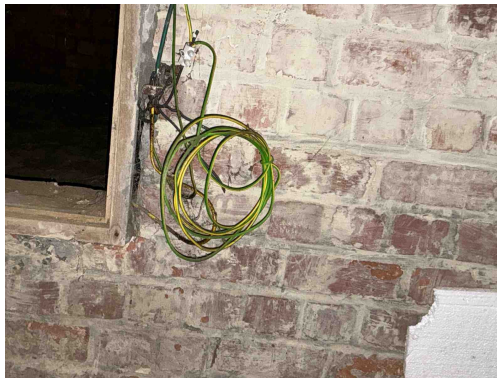
C21 - Het gebruik van geleiders van het type VOB, zonder bijkomende afscherming is niet toegestaan (Boek 1: 5.2.9.6).

Opmerking: Oa onder bord 2, kelder

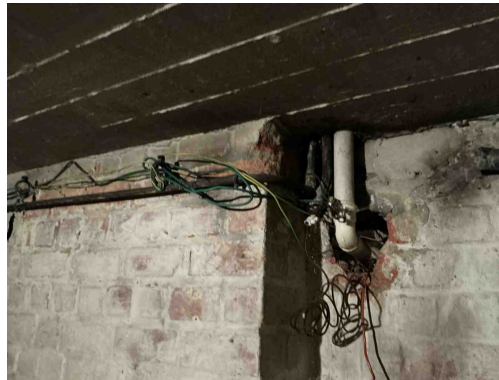
C21 - Het gebruik van geleiders van het type VOB, zonder bijkomende afscherming is niet toegestaan (Boek 1: 5.2.9.6).
Opmerking: Oa onder bord 2, kelder

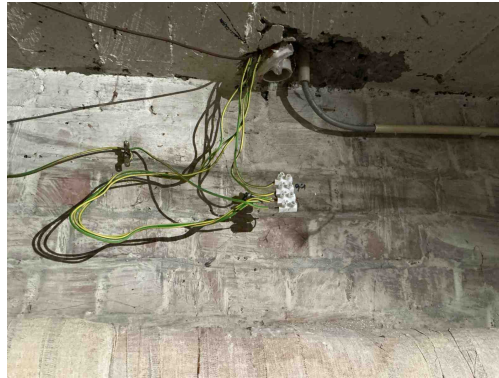
C21 - Het gebruik van geleiders van het type VOB, zonder bijkomende afscherming is niet toegestaan (Boek 1: 5.2.9.6).
Opmerking: Oa onder bord 2, kelder

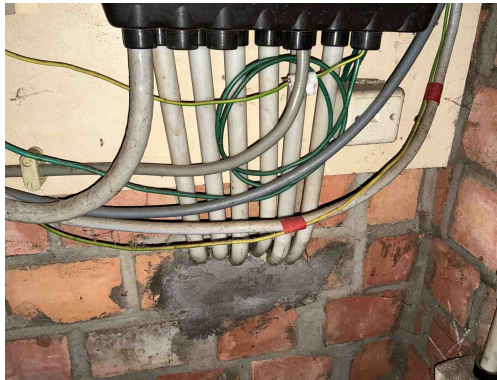
C21 - Het gebruik van geleiders van het type VOB, zonder bijkomende afscherming is niet toegestaan (Boek 1: 5.2.9.6).
Opmerking: Oa onder bord 2, kelder

C13 - Onvoldoende bevestiging van de leiding(en) (Boek 1: 5.2.9.5).
Opmerking: Oa garage

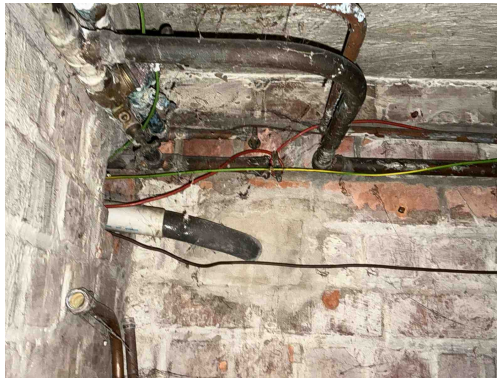
C21 - Het gebruik van geleiders van het type VOB, zonder bijkomende afscherming is niet toegestaan (Boek 1: 5.2.9.6).
Opmerking: Oa onder bord 2, kelder

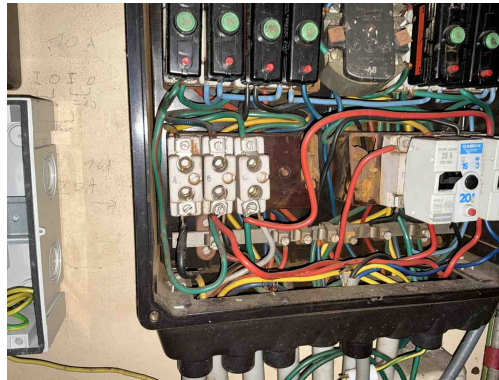
B30 - De houder van de beveiliging in een huishoudelijke ruimte is niet voorzien van aangepaste kalibreerelementen (Boek1: 5.3.5.5).

Opmerking: Oa bord 2

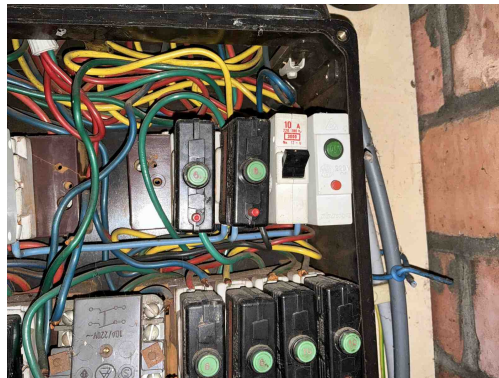
D08 - De nodige markeringen op de beveiligingstoestellen ontbreken of zijn onleesbaar (Boek 1: 5.3.5.5).

Opmerking: Oa bord 2

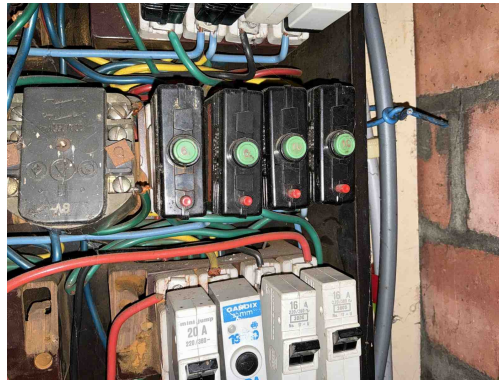
D08 - De nodige markeringen op de beveiligingstoestellen ontbreken of zijn onleesbaar (Boek 1: 5.3.5.5).
Opmerking: Oa bord 2

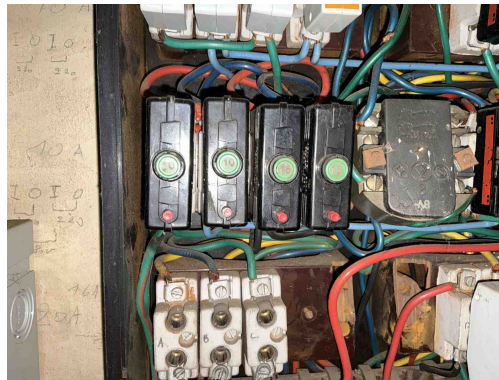
D08 - De nodige markeringen op de beveiligingstoestellen ontbreken of zijn onleesbaar (Boek 1: 5.3.5.5).
Opmerking: Oa bord 2

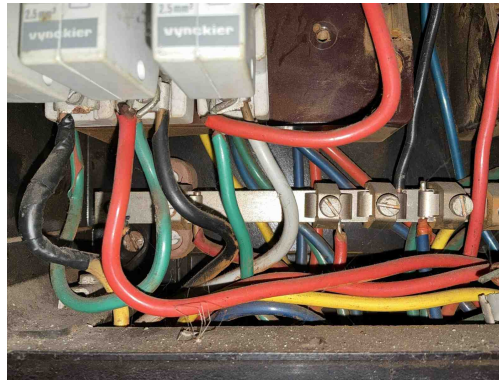
T21 - Het elektrisch materieel is niet geplaatst volgens de voorschriften van de fabrikant/ regels van goed vakmanschap . (Boek 1: 1.4.1.3)

Opmerking: Oa bord 2 meer dan 2 geleiders op 1 aansluitpunt,

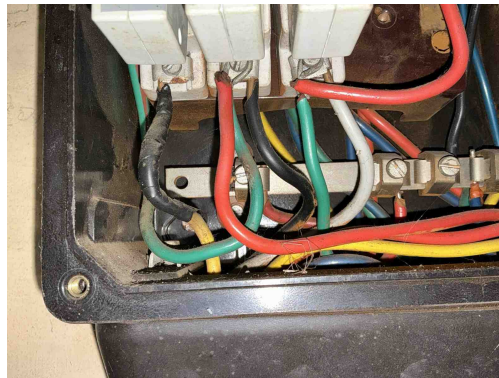
T21 - Het elektrisch materieel is niet geplaatst volgens de voorschriften van de fabrikant/ regels van goed vakmanschap . (Boek 1: 1.4.1.3)

Opmerking: Oa bord 2 meer dan 2 geleiders op 1 aansluitpunt,

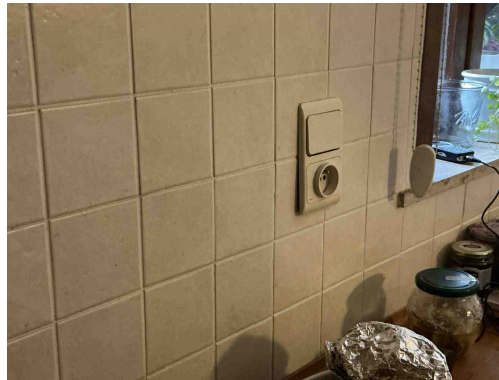
T10 - Bepaalde contactdozen en/of schakelaars zijn niet degelijk bevestigd (Boek 1: 1.4.1.3).
Opmerking: Oa keuken

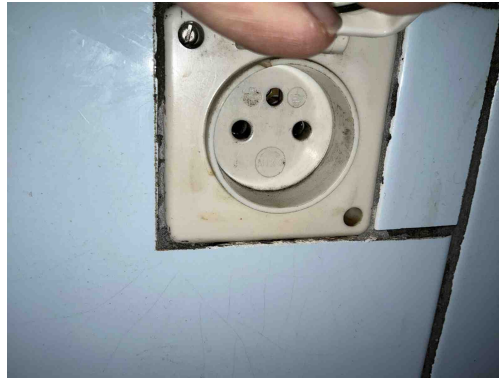
T09 - Bepaalde contactdozen en/of schakelaars zijn beschadigd (Boek 1: 1.4.1.3).
Opmerking: Oa badkamer

T11 - De contactdozen waarvan de toegekende stroomsterkte maximaal 16A en de toegekende spanning maximaal 250V bedraagt en niet bedoeld zijn voor de voeding van een of meerdere verbruikstoestellen voor een specifiek doel en niet geplaatst zijn in of op schakel- en verdeelborden, beschikken niet of IPXX-D (incl. gemeenschappelijke delen residentieel geheel) (Boek 1: 4.2.2.3/5.3.5.2).

Opmerking: Oa badkamer, slaapkamer 2, slaapkamer 3,...

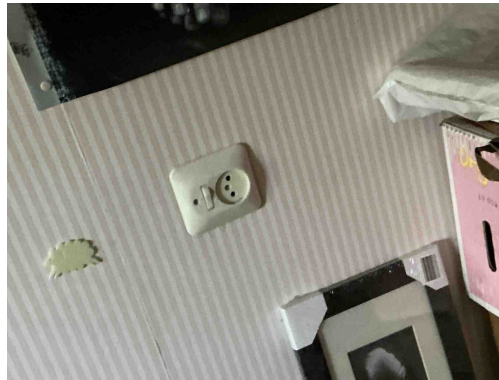
T11 - De contactdozen waarvan de toegekende stroomsterkte maximaal 16A en de toegekende spanning maximaal 250V bedraagt en niet bedoeld zijn voor de voeding van een of meerdere verbruikstoestellen voor een specifiek doel en niet geplaatst zijn in of op schakel- en verdeelborden, beschikken niet of IPXX-D (incl. gemeenschappelijke delen residentieel geheel) (Boek 1: 4.2.2.3/5.3.5.2).

Opmerking: Oa badkamer, slaapkamer 2, slaapkamer 3,...

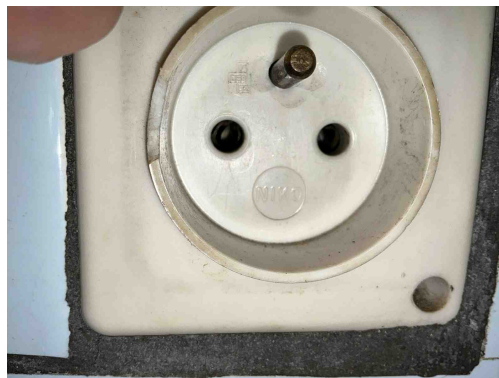
T11 - De contactdozen waarvan de toegekende stroomsterkte maximaal 16A en de toegekende spanning maximaal 250V bedraagt en niet bedoeld zijn voor de voeding van een of meerdere verbruikstoestellen voor een specifiek doel en niet geplaatst zijn in of op schakel- en verdeelborden, beschikken niet of IPXX-D (incl. gemeenschappelijke delen residentieel geheel) (Boek 1: 4.2.2.3/5.3.5.2).

Opmerking: Oa badkamer, slaapkamer 2, slaapkamer 3,...

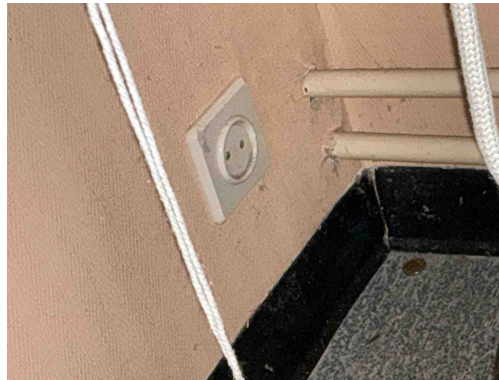
T11 - De contactdozen waarvan de toegekende stroomsterkte maximaal 16A en de toegekende spanning maximaal 250V bedraagt en niet bedoeld zijn voor de voeding van een of meerdere verbruikstoestellen voor een specifiek doel en niet geplaatst zijn in of op schakel- en verdeelborden, beschikken niet of IPXX-D (incl. gemeenschappelijke delen residentieel geheel) (Boek 1: 4.2.2.3/5.3.5.2).

Opmerking: Oa badkamer, slaapkamer 2, slaapkamer 3,...

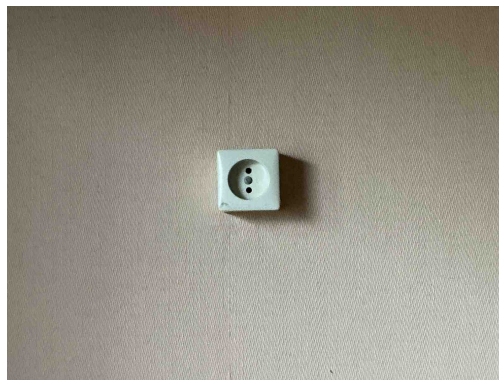
T11 - De contactdozen waarvan de toegekende stroomsterkte maximaal 16A en de toegekende spanning maximaal 250V bedraagt en niet bedoeld zijn voor de voeding van een of meerdere verbruikstoestellen voor een specifiek doel en niet geplaatst zijn in of op schakel- en verdeelborden, beschikken niet of IPXX-D (incl. gemeenschappelijke delen residentieel geheel) (Boek 1: 4.2.2.3/5.3.5.2).

Opmerking: Oa badkamer, slaapkamer 2, slaapkamer 3,...
