# Asbestinventarisatetest

De Hoef 12, 3530 Houthalen-Helchteren

Attestnummer : **20250620-000048.001**

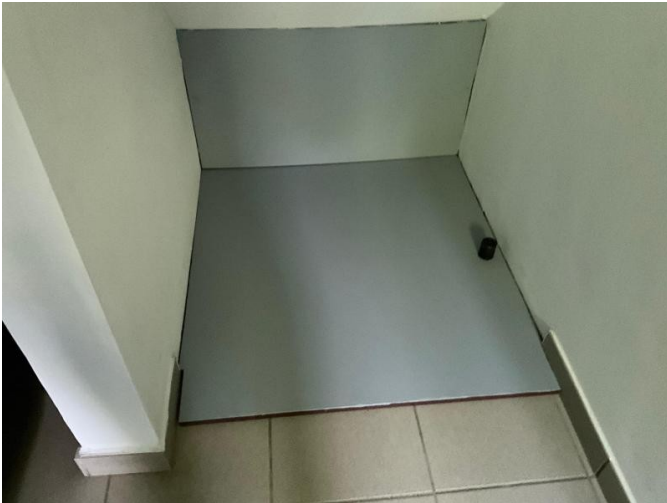
*Situeringsfoto*

#### Permanente beperking

**Reden:** Het onderzoek kan niet uitgevoerd worden binnen de bepalingen van de Welzijnswet

**Uitleg van de asbestdeskundige:** Kruipruimte niet volledig toegankelijk voor een correcte inspectie <1,5m

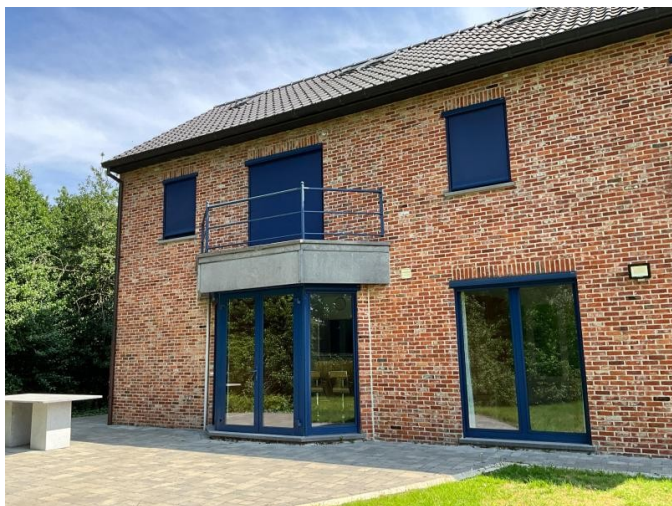
*Situeringsfoto*

### Tijdelijke beperking

**Reden:** Het te onderzoeken materiaal situeert zich hoger dan 3,50 m te rekenen vanaf een veilige ondergrond

**Uitleg van de asbestdeskundige:** Via de velux niet mogelijk om een pan op te heffen. Buiten te hoog en binnen volledig afgewerkt.

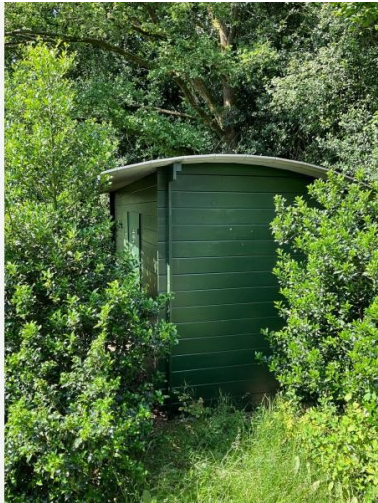
*Situeringsfoto*

#### Uitgesloten van inspectie

**Bouwjaar:** 2006

*Constructies gebouwd vanaf 2001 moeten niet onderzocht worden*

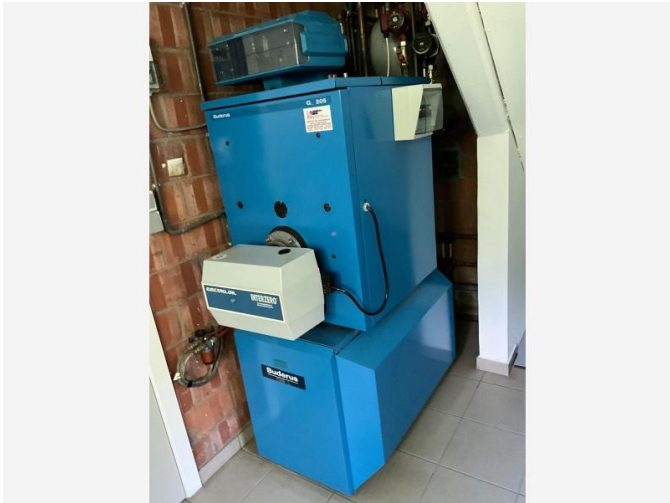
Vrije foto

Oude verwarmingsketels en expansievaten kunnen mogelijk asbest bevatten.

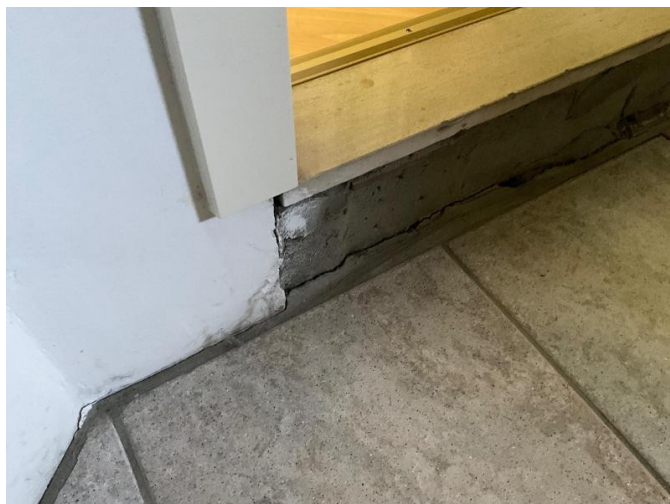
## Fiche 8: Pleister muur

Geen asbest

| # | Type | Referentie | Resultaat |
|---|---|---|---|
| 8.1 | Mengmonster | MM01 | Geen asbest |

| Bindmiddel van materiaal | Gips - kalk |
| Hoeveelheid (oppervlakte - dikte - aantal) | • 380,00 m <sup>2</sup> - 1,00 cm - 1 stuk |

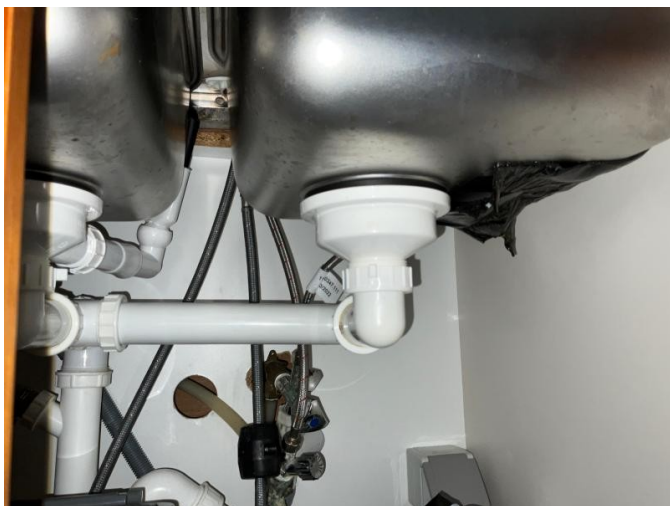
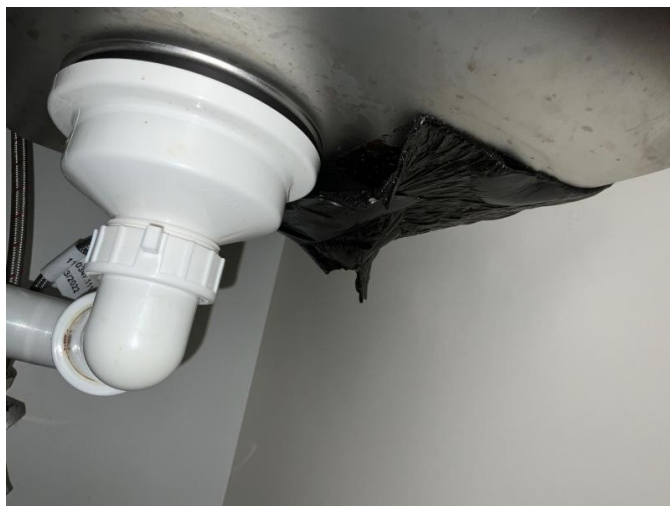
Geen asbest

| # | Type | Referentie | Resultaat |
|---|---|---|---|
| 9.1 | Puntmonster | PM01 | Geen asbest |

| Bindmiddel van materiaal | Bitumen (roofing, teer, asfalt) |

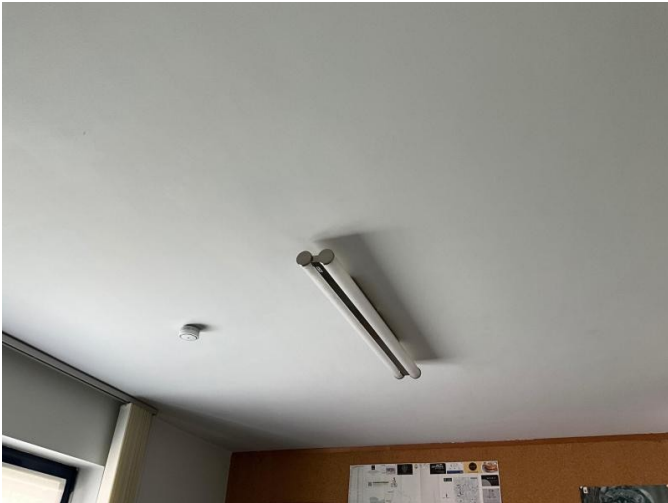
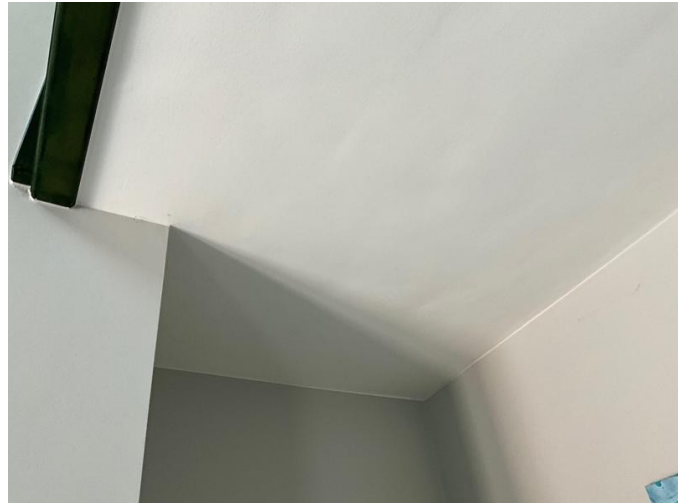
## Fiche 10: Pleister plafond

Geen asbest

| # | Type | Referentie | Resultaat |
|---|---|---|---|
| 10.1 | Mengmonster | MM02 | Geen asbest |

| Bindmiddel van materiaal | Gips - kalk |
| Hoeveelheid (oppervlakte - dikte - aantal) | • 250,00 m <sup>2</sup> - 1,00 cm - 1 stuk |
