Asbestinventarisatetest

Stokkemerbaan 1, 3650 Dilsen-Stokkem

Attestnummer : 20230401-000141.000

Uitgegeven op : 01.04.2023

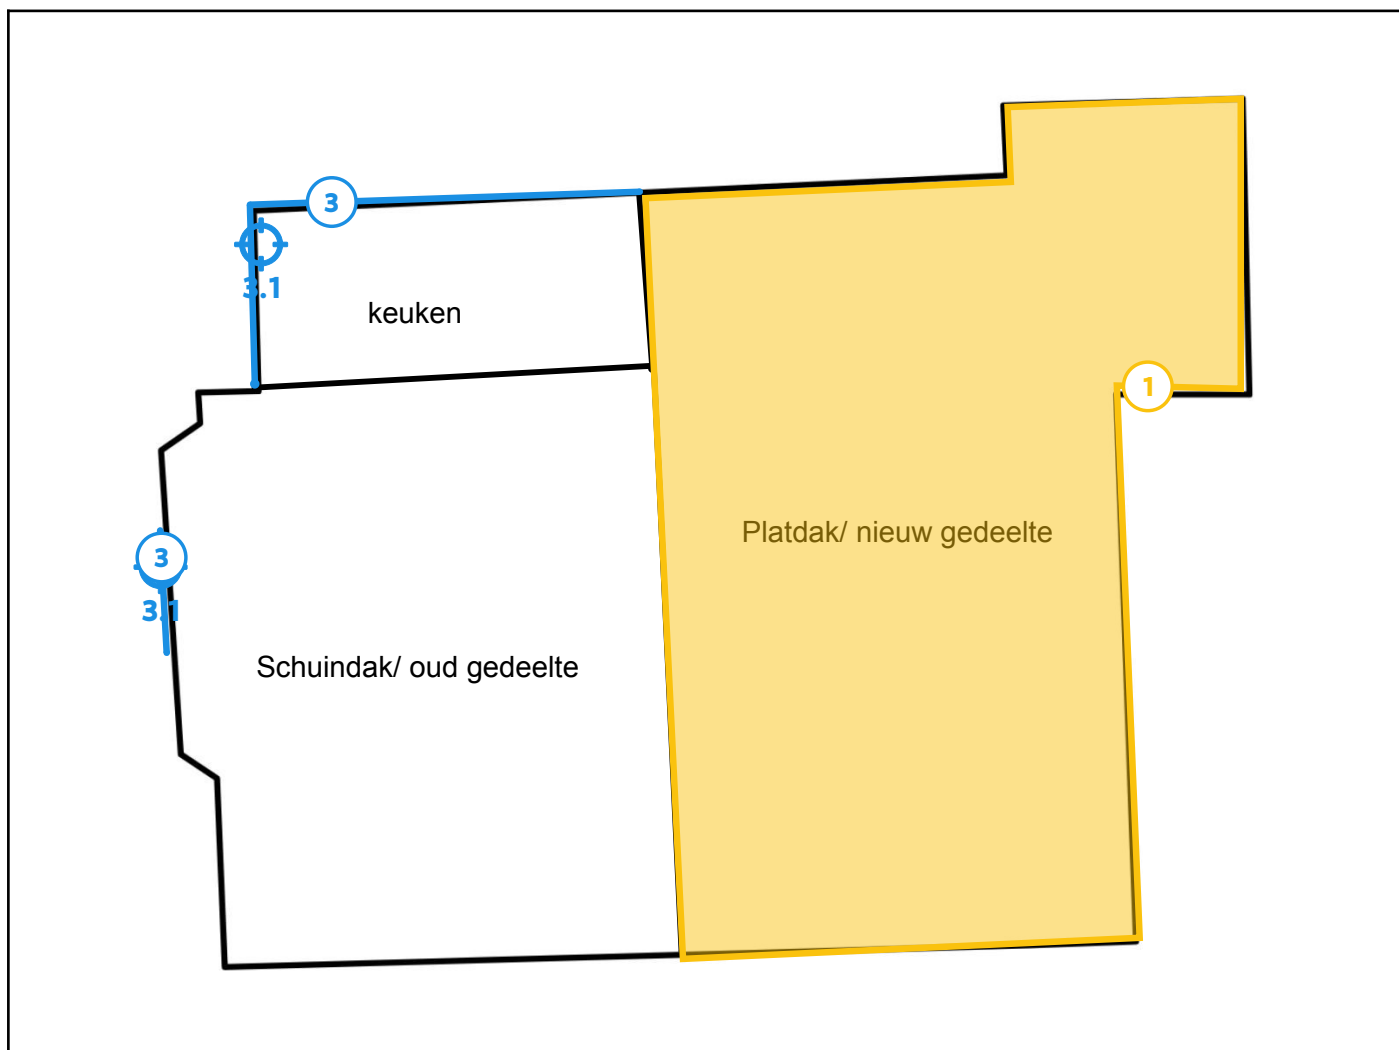
Plan 1.1: Dak/ buiten

Beschrijving	Type	Actie
1. Aanbouw	Uitsluiting	-
3. Buitenpleister	Geen asbest	-
3.1 Code: M3	Mengmonster	-

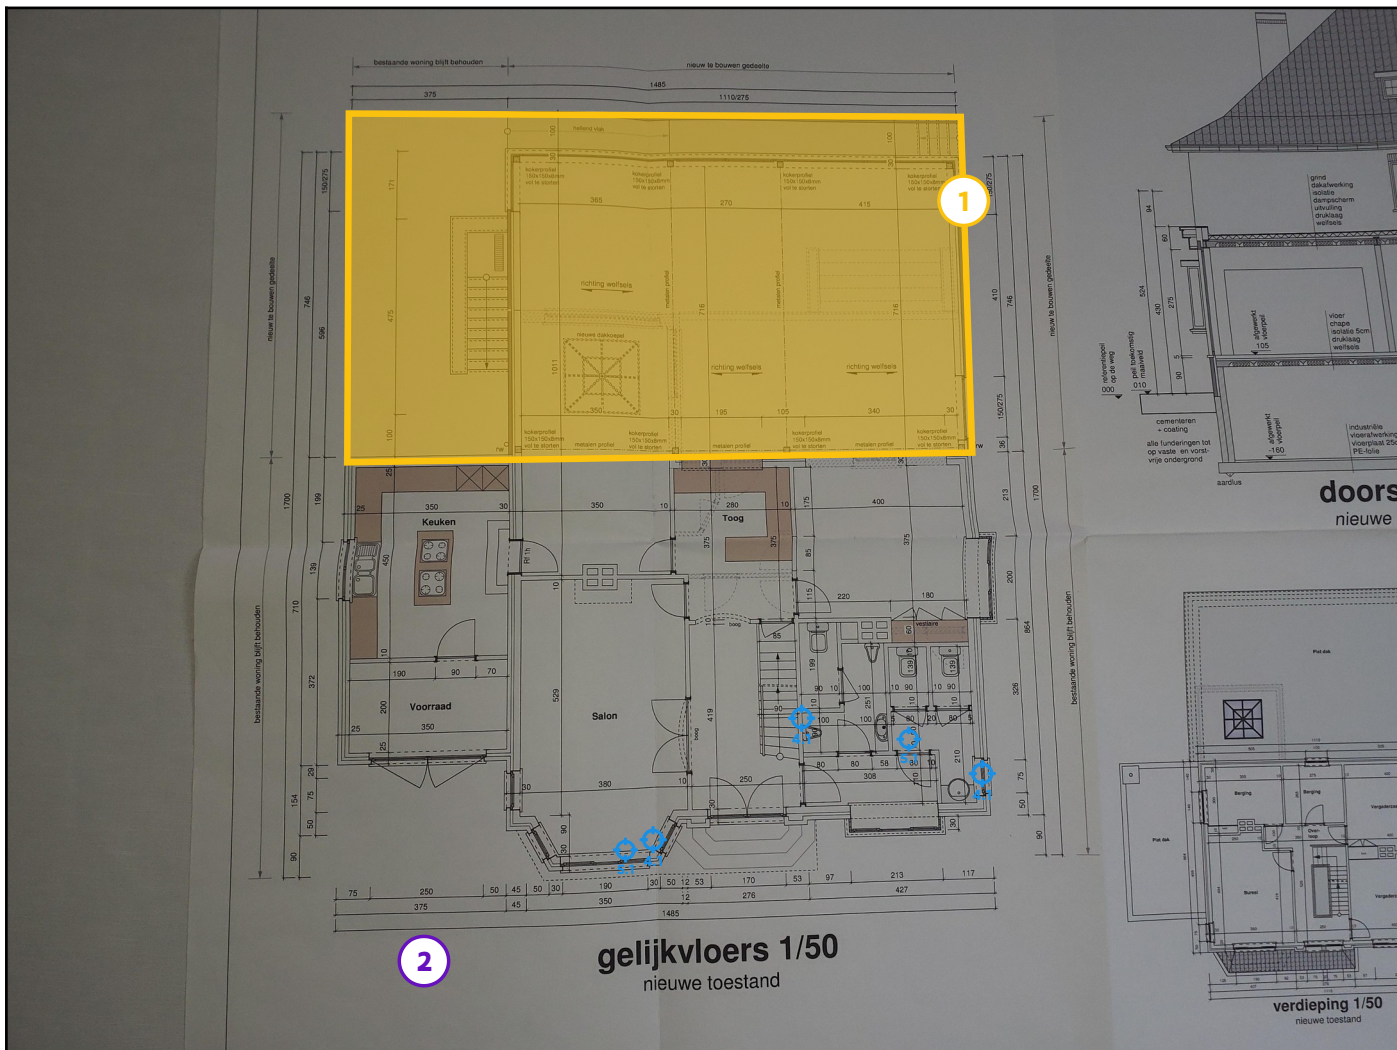
Plan 1.2: Gvl

Beschrijving	Type	Actie
1. Aanbouw	Uitsluiting	-
2. Algemeen advies	Advies	-
4. Pleisterwerk muur	Geen asbest	-
4.1 Code: m1	Mengmonster	-
5. Pleisterwerk Plafond	Geen asbest	-
5.1 Code: m2	Mengmonster	-

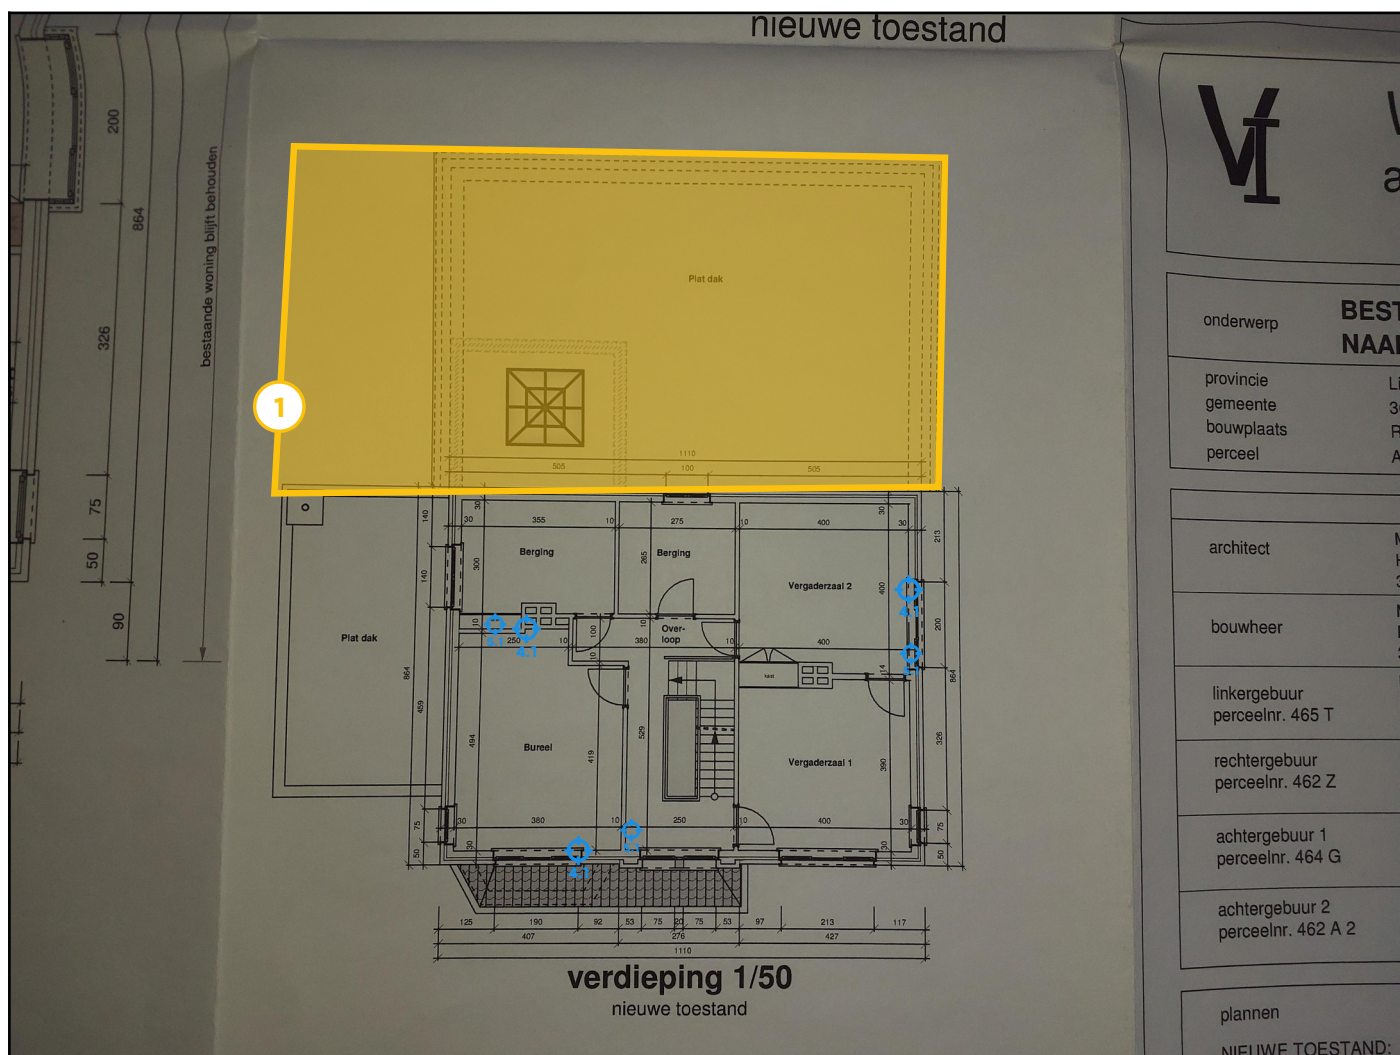
Plan 1.3: Verdiep

Beschrijving	Type	Actie
1. Aanbouw	Uitsluiting	-
4. Pleisterwerk muur	Geen asbest	-
4.1 Code: m1	Mengmonster	-
5. Pleisterwerk Plafond	Geen asbest	-
5.1 Code: m2	Mengmonster	-

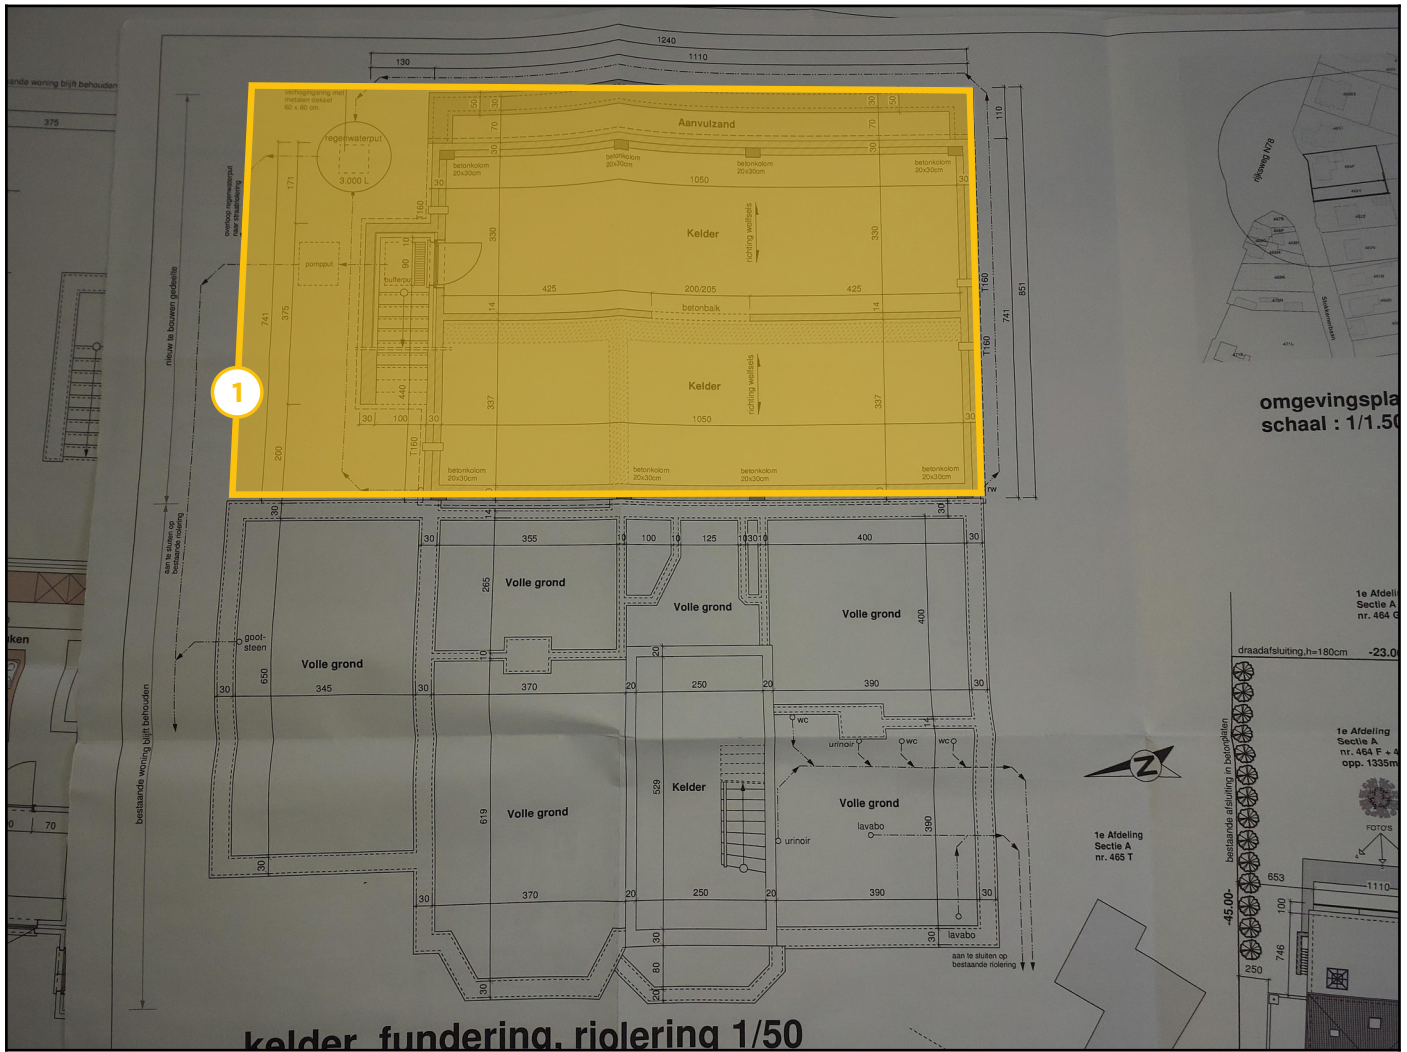
Plan 1.4: kelder

Beschrijving	Type	Actie
1. Aanbouw	Uitsluiting	-

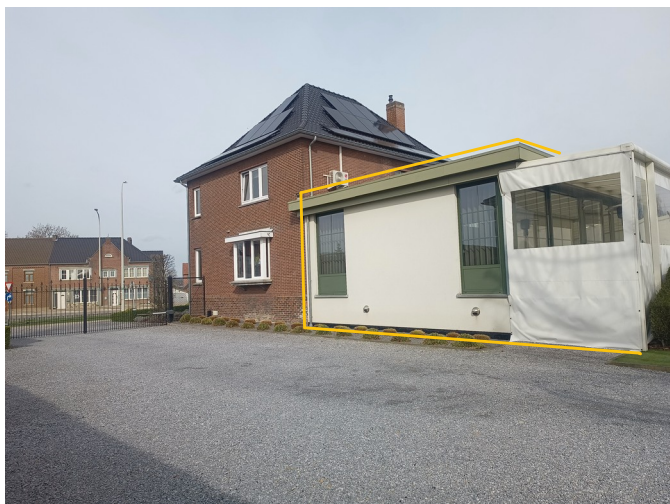
Situeringsfoto

Uitgesloten van inspectie

Bouwjaar: 2008

Constructies gebouwd vanaf 2001 moeten niet onderzocht worden

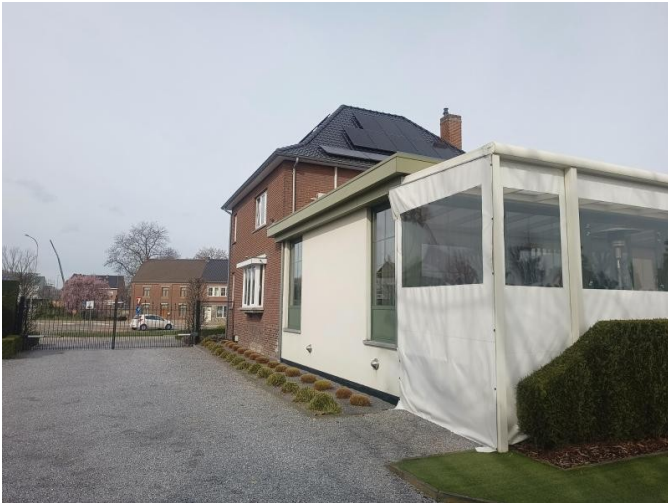
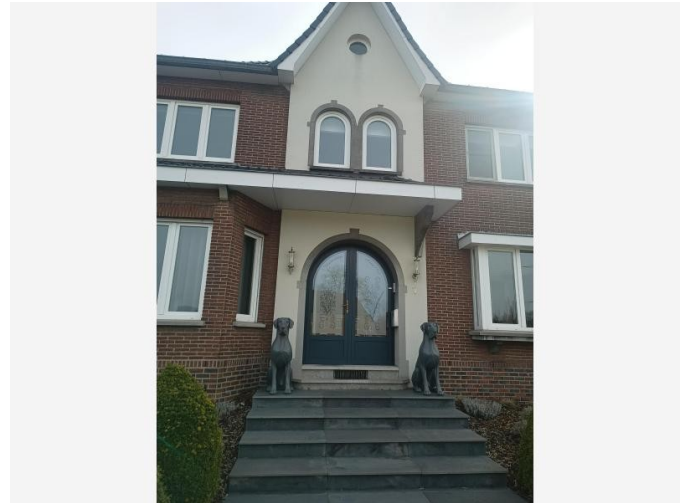
Fiche 3: Buitenpleister

Geen asbest

#	Type	Referentie	Resultaat
3.1	Mengmonster	M3	Geen asbest

Beschrijving	Buitenpleister
Omgeving	Buiten
Primaire drager	Wand buitenschil
Bindmiddel van materiaal	Gips - kalk

Gebondenheid op basis van bindmiddel	Niet-hechtgebonden
Hoeveelheid (oppervlakte - dikte - aantal)	• 90,00 m ² - 1,00 cm - 1 stuk
Totaal volume	0,90 m ³
Identificatiemethode	Vaststelling met monstername
Destructieve handeling voor identificatie	Nee

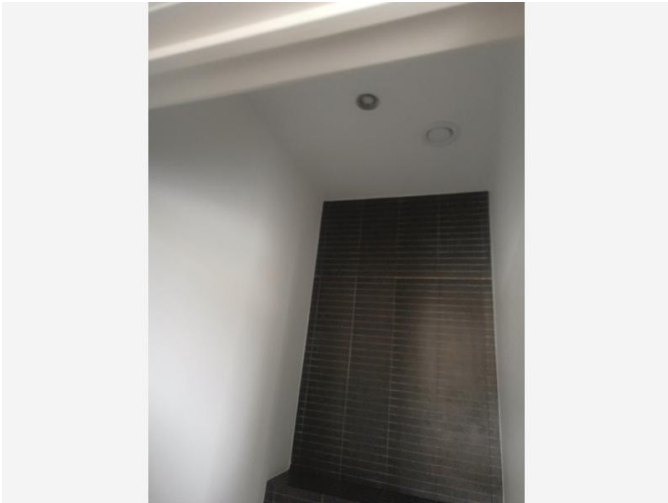
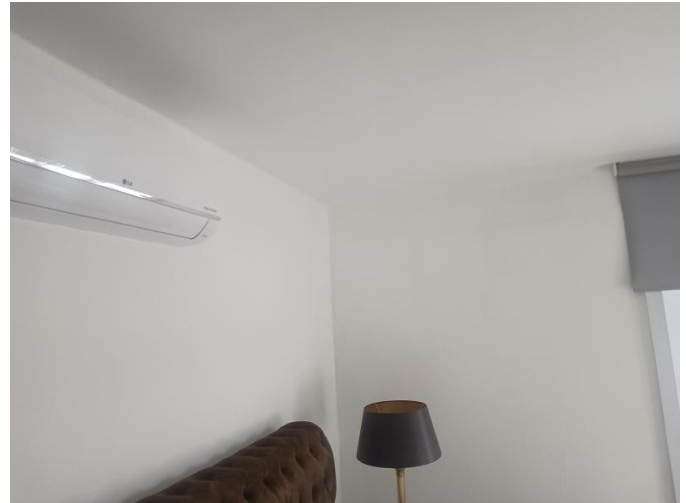
Fiche 4: Pleisterwerk muur

Geen asbest

#	Type	Referentie	Resultaat
4.1	Mengmonster	m1	Geen asbest

Beschrijving	Pleisterwerk muur
Omgeving	Binnen
Primaire drager	Binnenwand

Bindmiddel van materiaal	Gips - kalk
Gebondenheid op basis van bindmiddel	Niet-hechtgebonden
Hoeveelheid (oppervlakte - dikte - aantal)	• 315,00 m ² - 1,00 cm - 1 stuk
Totaal volume	3,15 m ³
Identificatiemethode	Vaststelling met monstername
Destructieve handeling voor identificatie	Nee

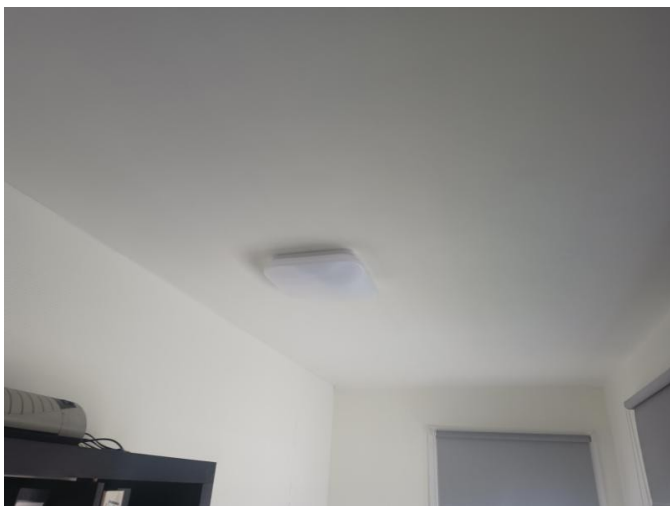
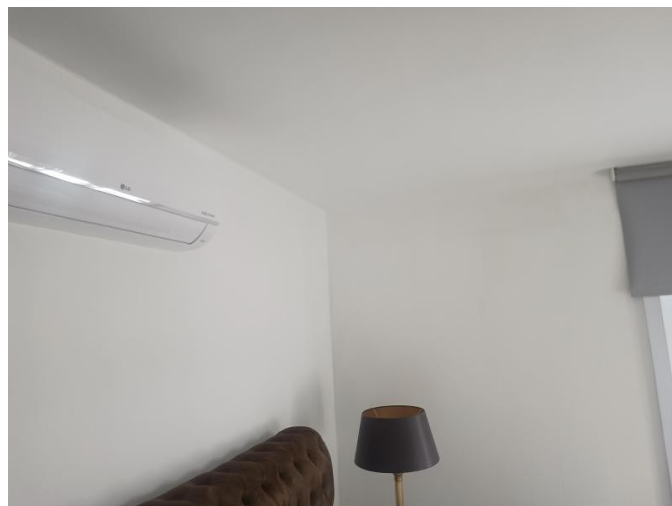
Geen asbest

#	Type	Referentie	Resultaat
5.1	Mengmonster	m2	Geen asbest

Beschrijving	Pleisterwerk Plafond
Omgeving	Binnen
Primaire drager	Plafond

Bindmiddel van materiaal	Gips - kalk
Gebondenheid op basis van bindmiddel	Niet-hechtgebonden
Hoeveelheid (oppervlakte - dikte - aantal)	• 198,00 m ² - 1,00 cm - 1 stuk
Totaal volume	1,98 m ³
Identificatiemethode	Vaststelling met monstername
Destructieve handeling voor identificatie	Nee
