# Asbestinventarisatetest

Rik Woutersstraat 28/S102, 2800 Mechelen

Attestnummer : **20260731-000168.000**

## Zone 1: Hoofdgebouw

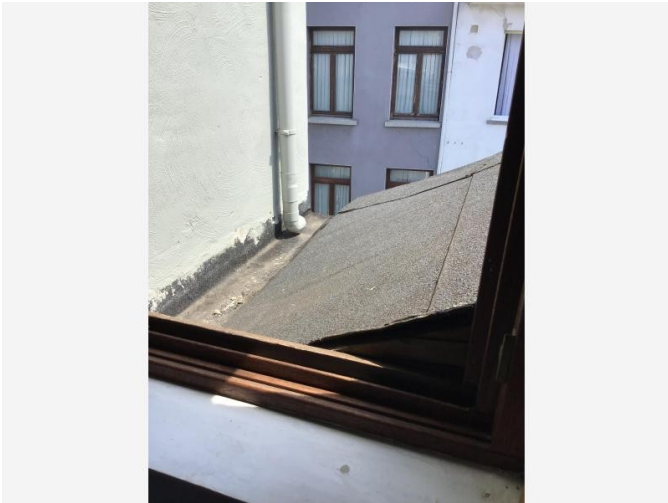
Overzichtsfoto

## Fiche 1: Dak roofing

Geen asbest
