Asbestinventarisatetest

Raghenoplein 15/57, 2800 Mechelen

Attestnummer : **20260408-000461.000**

Uitgegeven op : **08.04.2026**

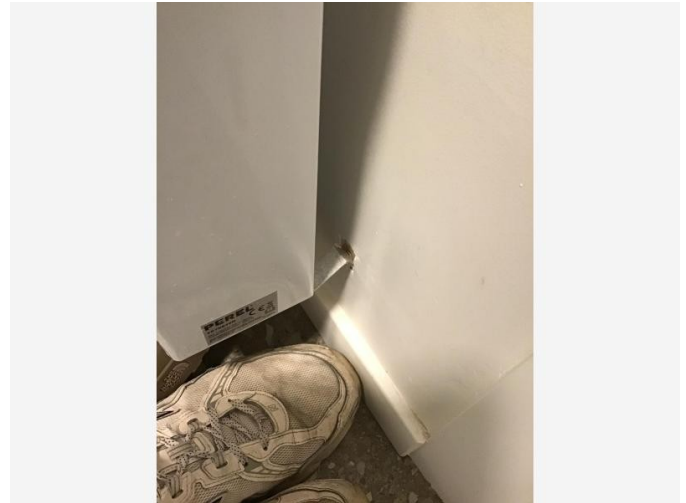
Fiche 1: Pleisterwerk muren

Geen asbest

Conclusie

#	Type	Referentie	Resultaat
1.1	Mengmonster	MM01	Geen asbest

Beschrijving	Pleisterwerk muren
Omgeving	Binnen
Primaire drager	Binnenwand
Bindmiddel van materiaal	Gips - kalk
Gebondenheid op basis van bindmiddel	Niet-hechtgebonden
Hoeveelheid (oppervlakte - dikte - aantal)	• 80,00 m ² - 1,00 cm - 1 stuk
Totaal volume	0,80 m ³
Identificatiemethode	Een monstername door de asbestdeskundige met laboanalyse door een asbestlabo.
Destructieve handeling voor identificatie	Nee
Opmerking	Stooklokaal: niet aanwezig Traphal: niet aanwezig De hoeveelheid is een inschatting
