# Asbestinventarisatetest

Busschotstraat 89, 3130 Begijnendijk

Attestnummer : 20260617-000048.000

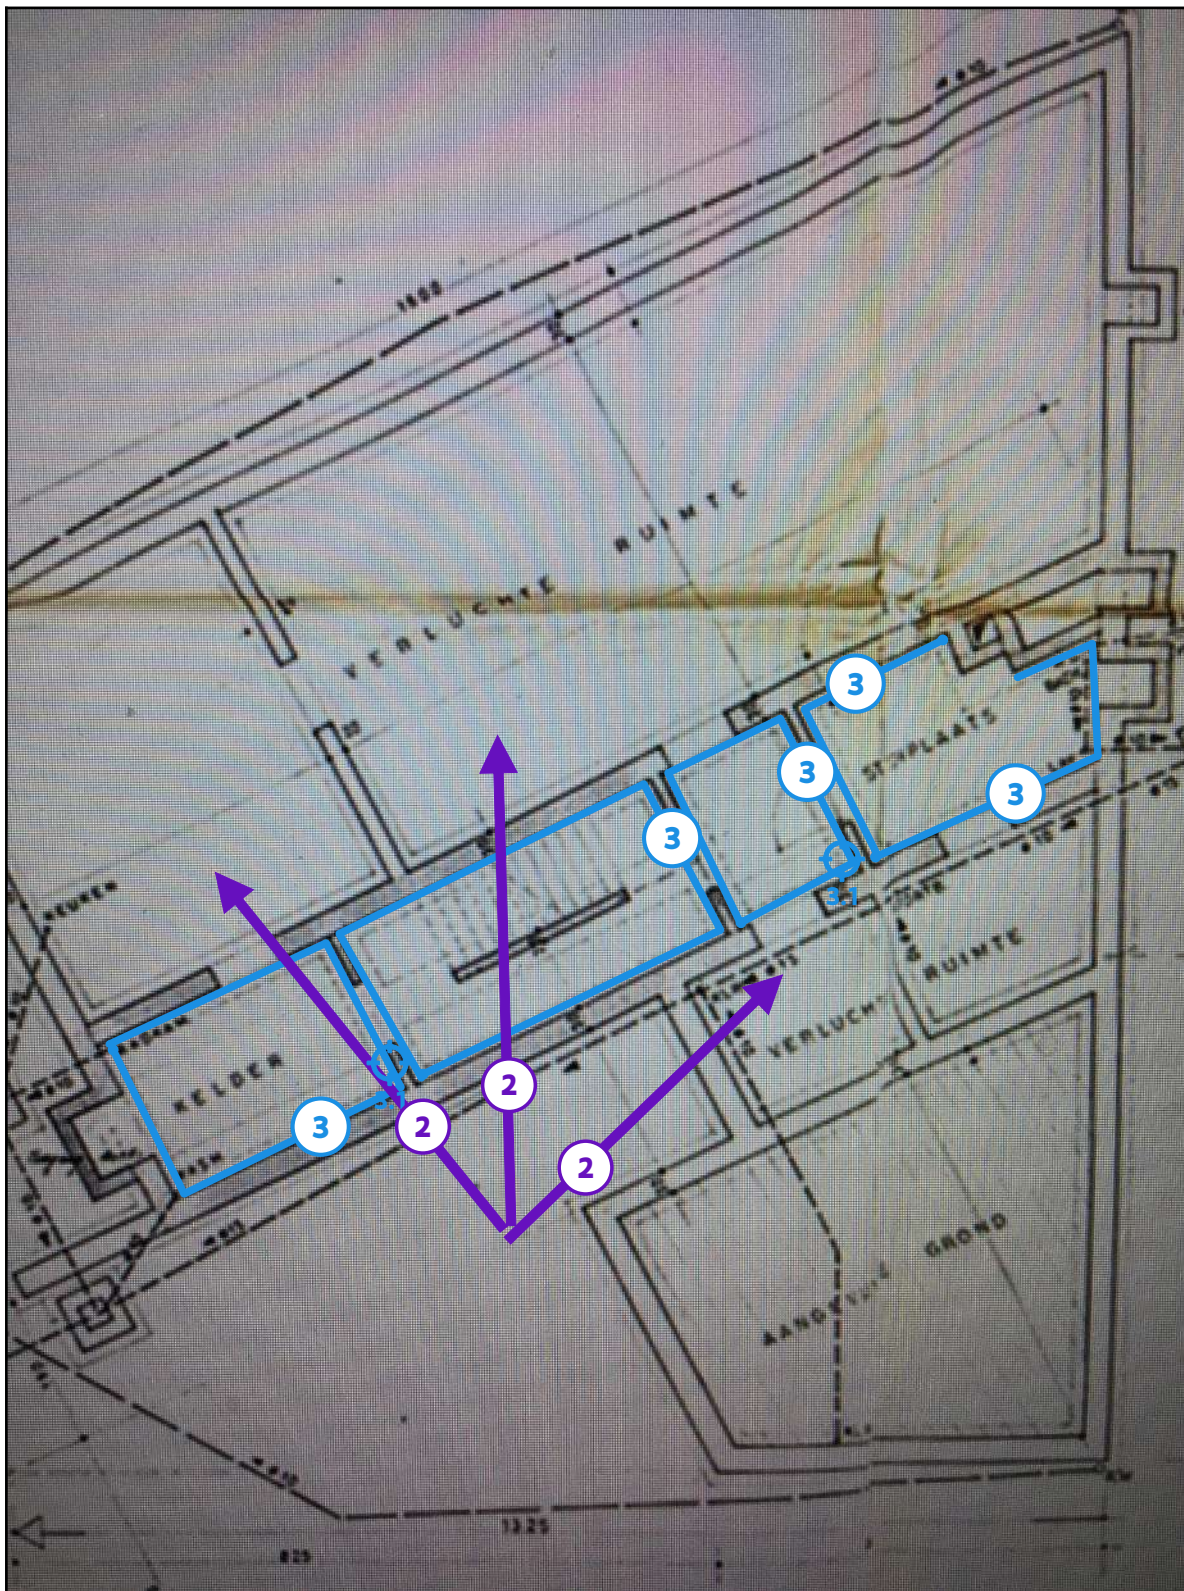
## Plan 1.1: Hoofdgebouw plan kelder

2. Kruipruimte	Beperking	-
3. Kelder cementering	Geen asbest	-
3.1 Code: MM02	Mengmonster	-

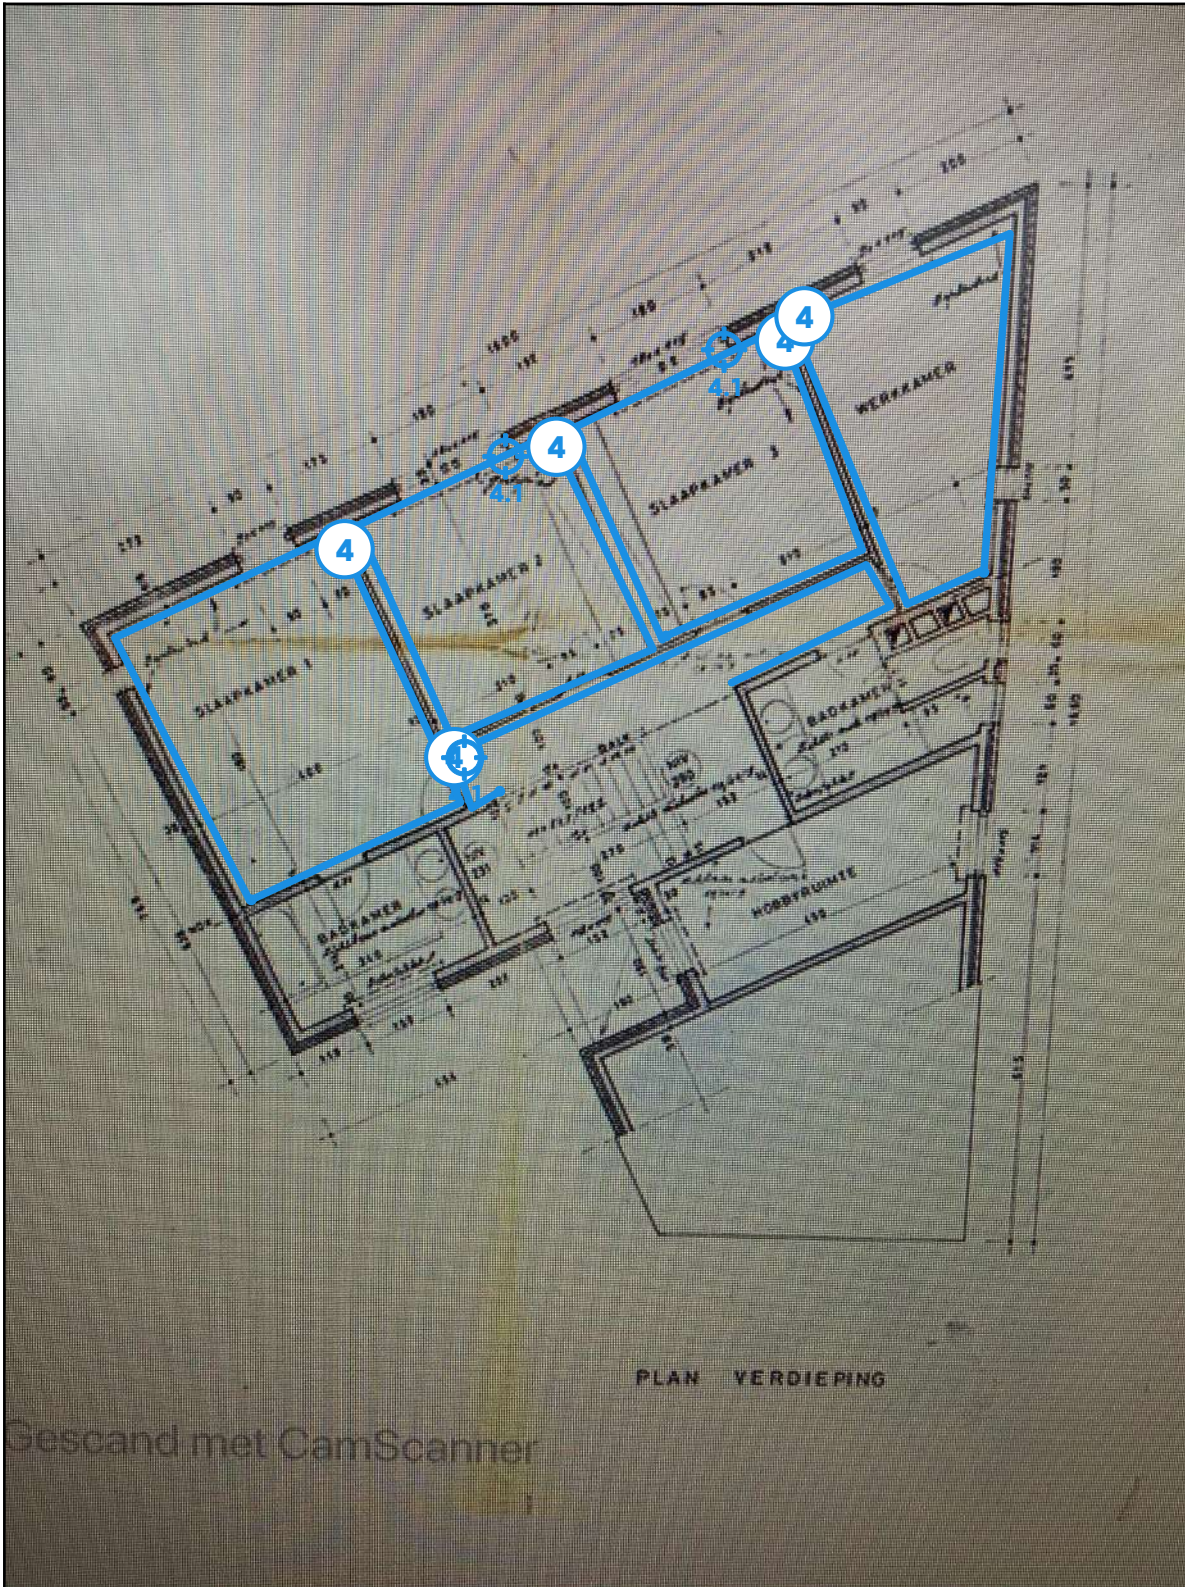
## Plan 1.3: Hoofdgebouw plan 1ste verdieping

4. Pleisterwerk muren	Geen asbest	-
4.1 Code: MM01	Mengmonster	-

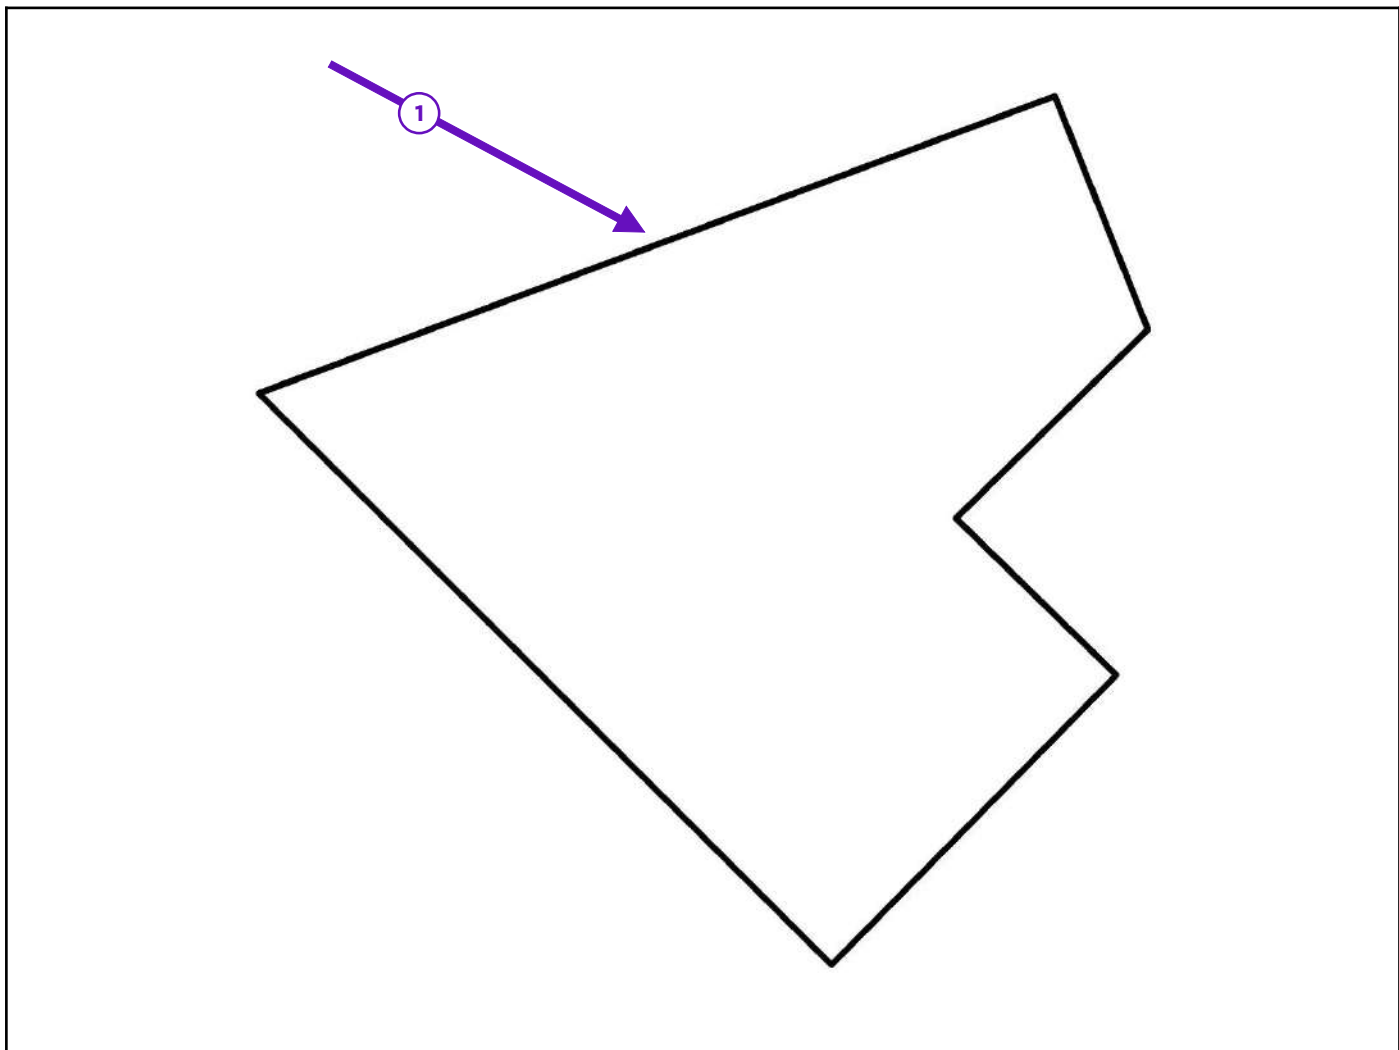
## Plan 1.5: Hoofdgebouw plan dak

Beschrijving	Type	Actie
1. Schoorsteen	Beperking	-

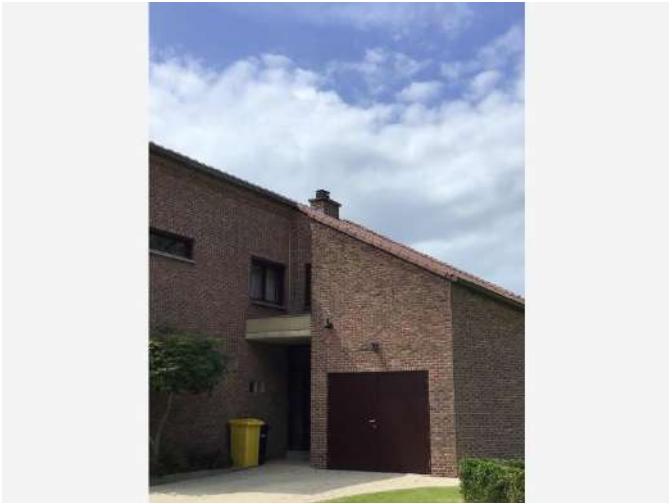
*Situeringfoto*

### Tijdelijke beperking

**Reden:** Het te onderzoeken materiaal situeert zich hoger dan 3,50 m te rekenen vanaf een veilige ondergrond

**Uitleg van de asbestdeskundige:** De binnenkant en de buitenkant van de schoorsteen zijn niet inspecteerbaar. In de periode dat deze woning werd gebouwd, werd mogelijks een asbesthoudend rookgaskanaal of een asbesthoudende beplating gebruikt aan de binnenzijde, asbesthoudende mastieken en bitumen aan de buitenzijde.

Indien bij werken asbestverdachte toepassingen inspecteerbaar zijn, dienen ze alsnog onderzocht te worden door een asbestdeskundige.

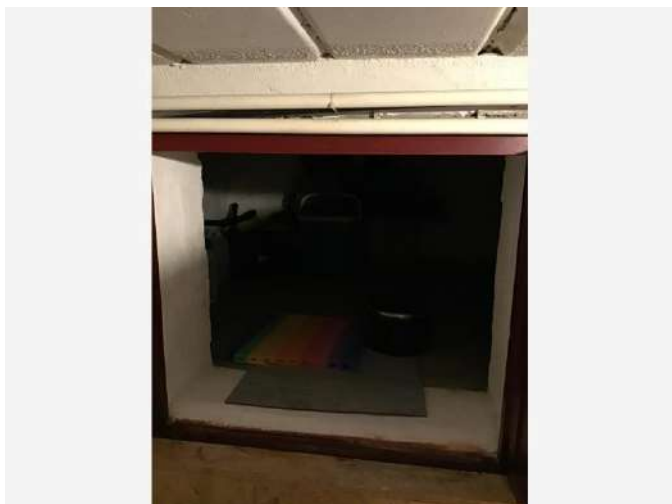
*Situeringfoto*

#### Permanente beperking

**Reden:** Het onderzoek kan niet uitgevoerd worden binnen de bepalingen van de Welzijnswet

**Uitleg van de asbestdeskundige:** De hoogte van de te onderzoeken ruimte is lager dan 1,5 meter.

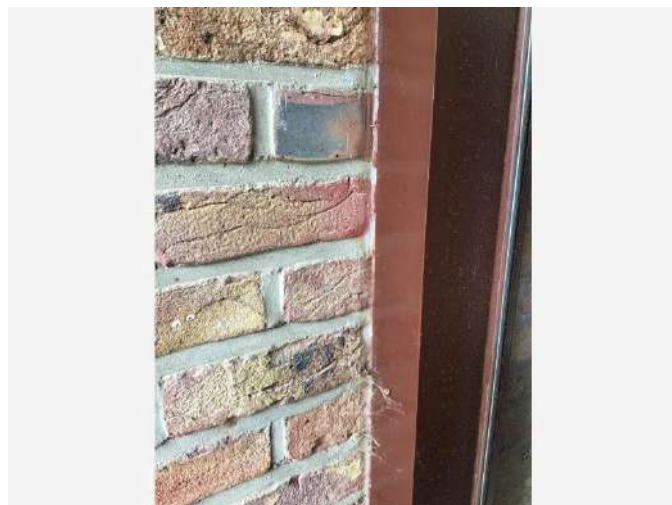
### Fiche 5: Raamkit

Beschrijving	Notitie	Terug te vinden op plannen
Fiche 5: Raamkit	Flexibele Raamkit	-
Fiche 6: Hoofdgebouw onderdak	-	-
Fiche 7: CV	-	-
Fiche 8: Tuinhuis dak	-	-
Fiche 9: Bijgebouw dak	-	-
Fiche 10: Hoofdgebouw dak	-	-
