# Asbestinventarisatetest

Auguste Demaeghtlaan 71/11, 1500 Halle

Attestnummer : 20250422-000522.000

Uitgegeven op : 22.04.2025

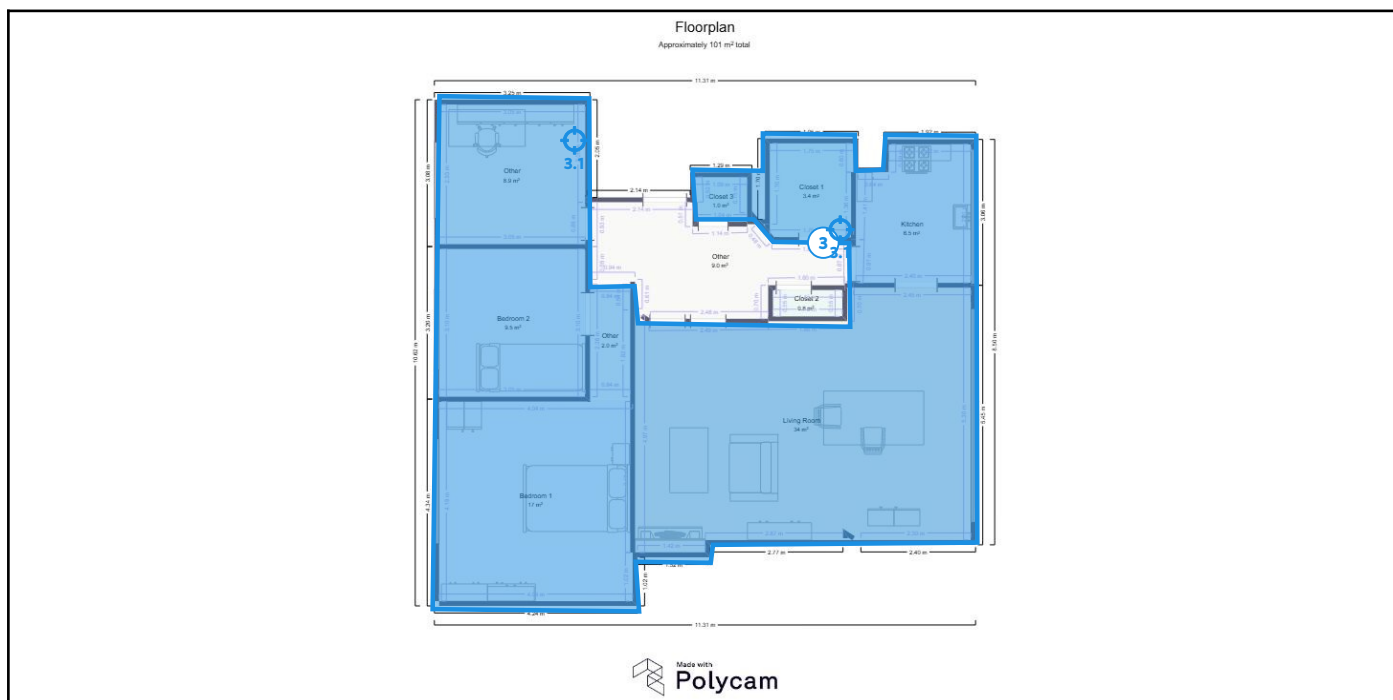
## Plan 1.3: Plan 1.1 (links)

Beschrijving	Type	Actie
3. Pleisterwerk plafond	Geen asbest	-
3.1 Code: 02	Mengmonster	-

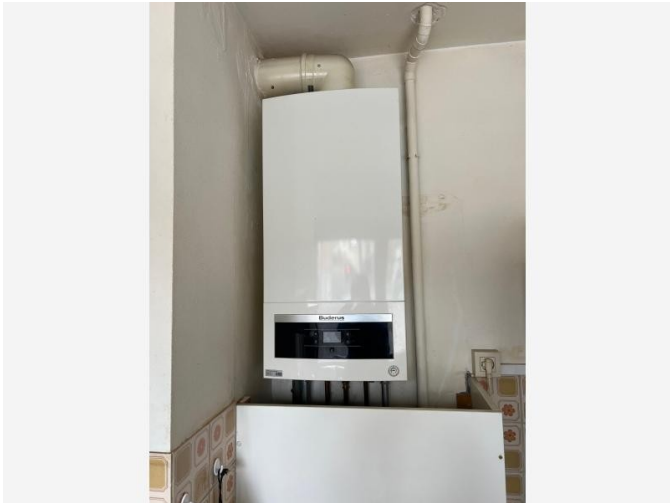
Vrije foto

Verwarmingsketel dateert van na 2001
