# Asbestinventarisatetest

Belgiëlei 129/901, 2018 Antwerpen

Attestnummer : **20260510-000026.000**

# Zone 1: Hoofdgebouw appartement

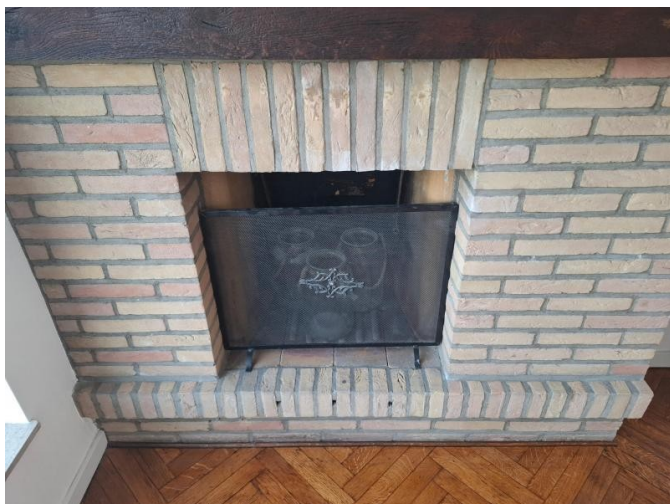
*Situeringsfoto*

**Reden:** Er is geen volledige risicobeoordeling mogelijk

**Uitleg van de asbestdeskundige:** Schouw is niet toegankelijk

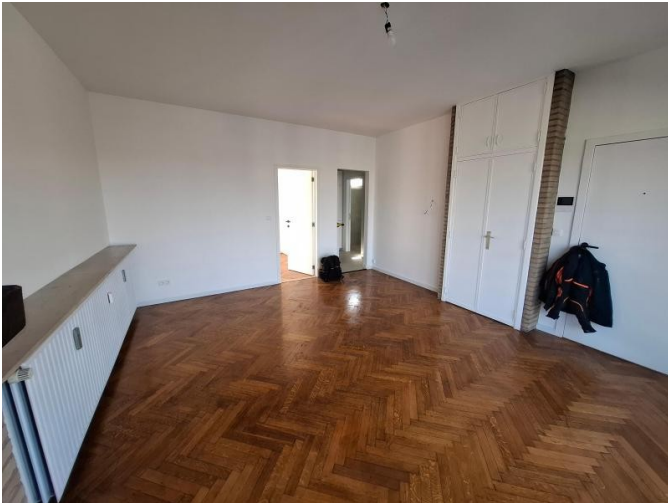
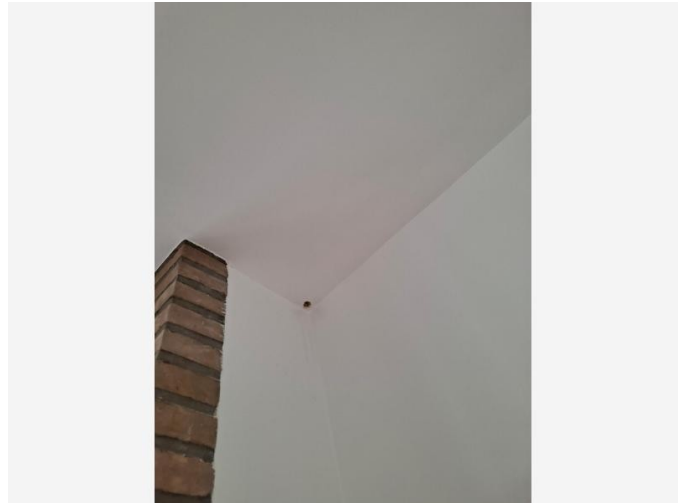
## Fiche 2: Pleister plafond

Overzichtsfoto

Detailfoto

Geen asbest

| # | Type | Referentie | Resultaat |
|---|---|---|---|
| 2.1 | Mengmonster | MM2 | Geen asbest |

| Bindmiddel van materiaal | Gips - kalk |
| Gebondenheid op basis van bindmiddel | Niet-hechtgebonden |
| Hoeveelheid (oppervlakte - dikte - aantal) | • 40,00 m <sup>2</sup> - 1,50 cm - 1 stuk |

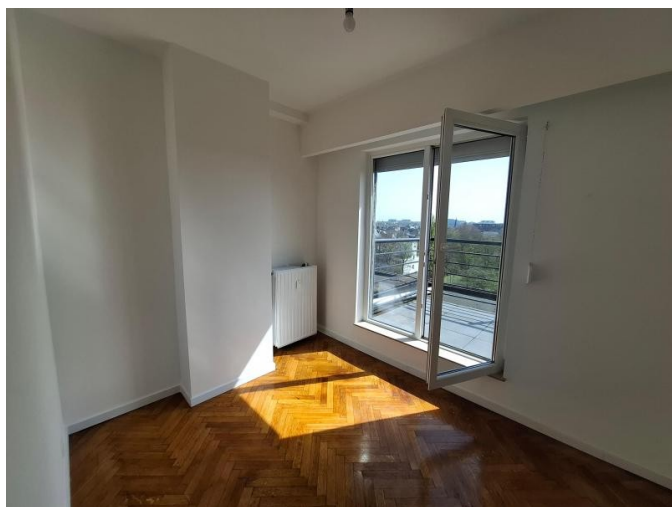
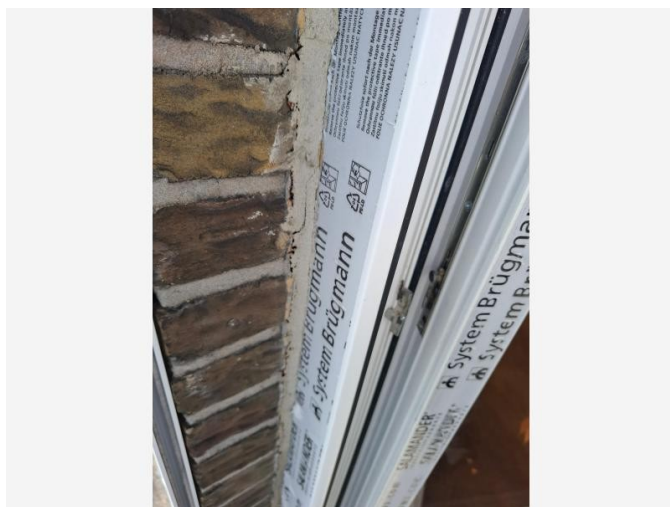
### Fiche 4: kit ramen

*Situeringfoto*

*Detailfoto*
