# Asbestinventarisatetest

Scheidingstraat 5/101, 2610 Antwerpen

Attestnummer : 20240308-000040.000

Uitgegeven op : 08.03.2024

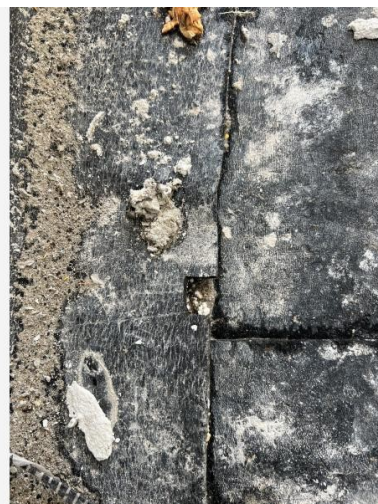
## Fiche 5: Roofing dak

Geen asbest

| # | Type | Referentie | Resultaat |
|---|---|---|---|
| 5.1 | Mengmonster | MM03 | Geen asbest |
