# Asbestinventarisatetest

David Tenierslaan 107, 2500 Lier

Attestnummer : 20230123-000607.000

Uitgegeven op : 23.01.2023

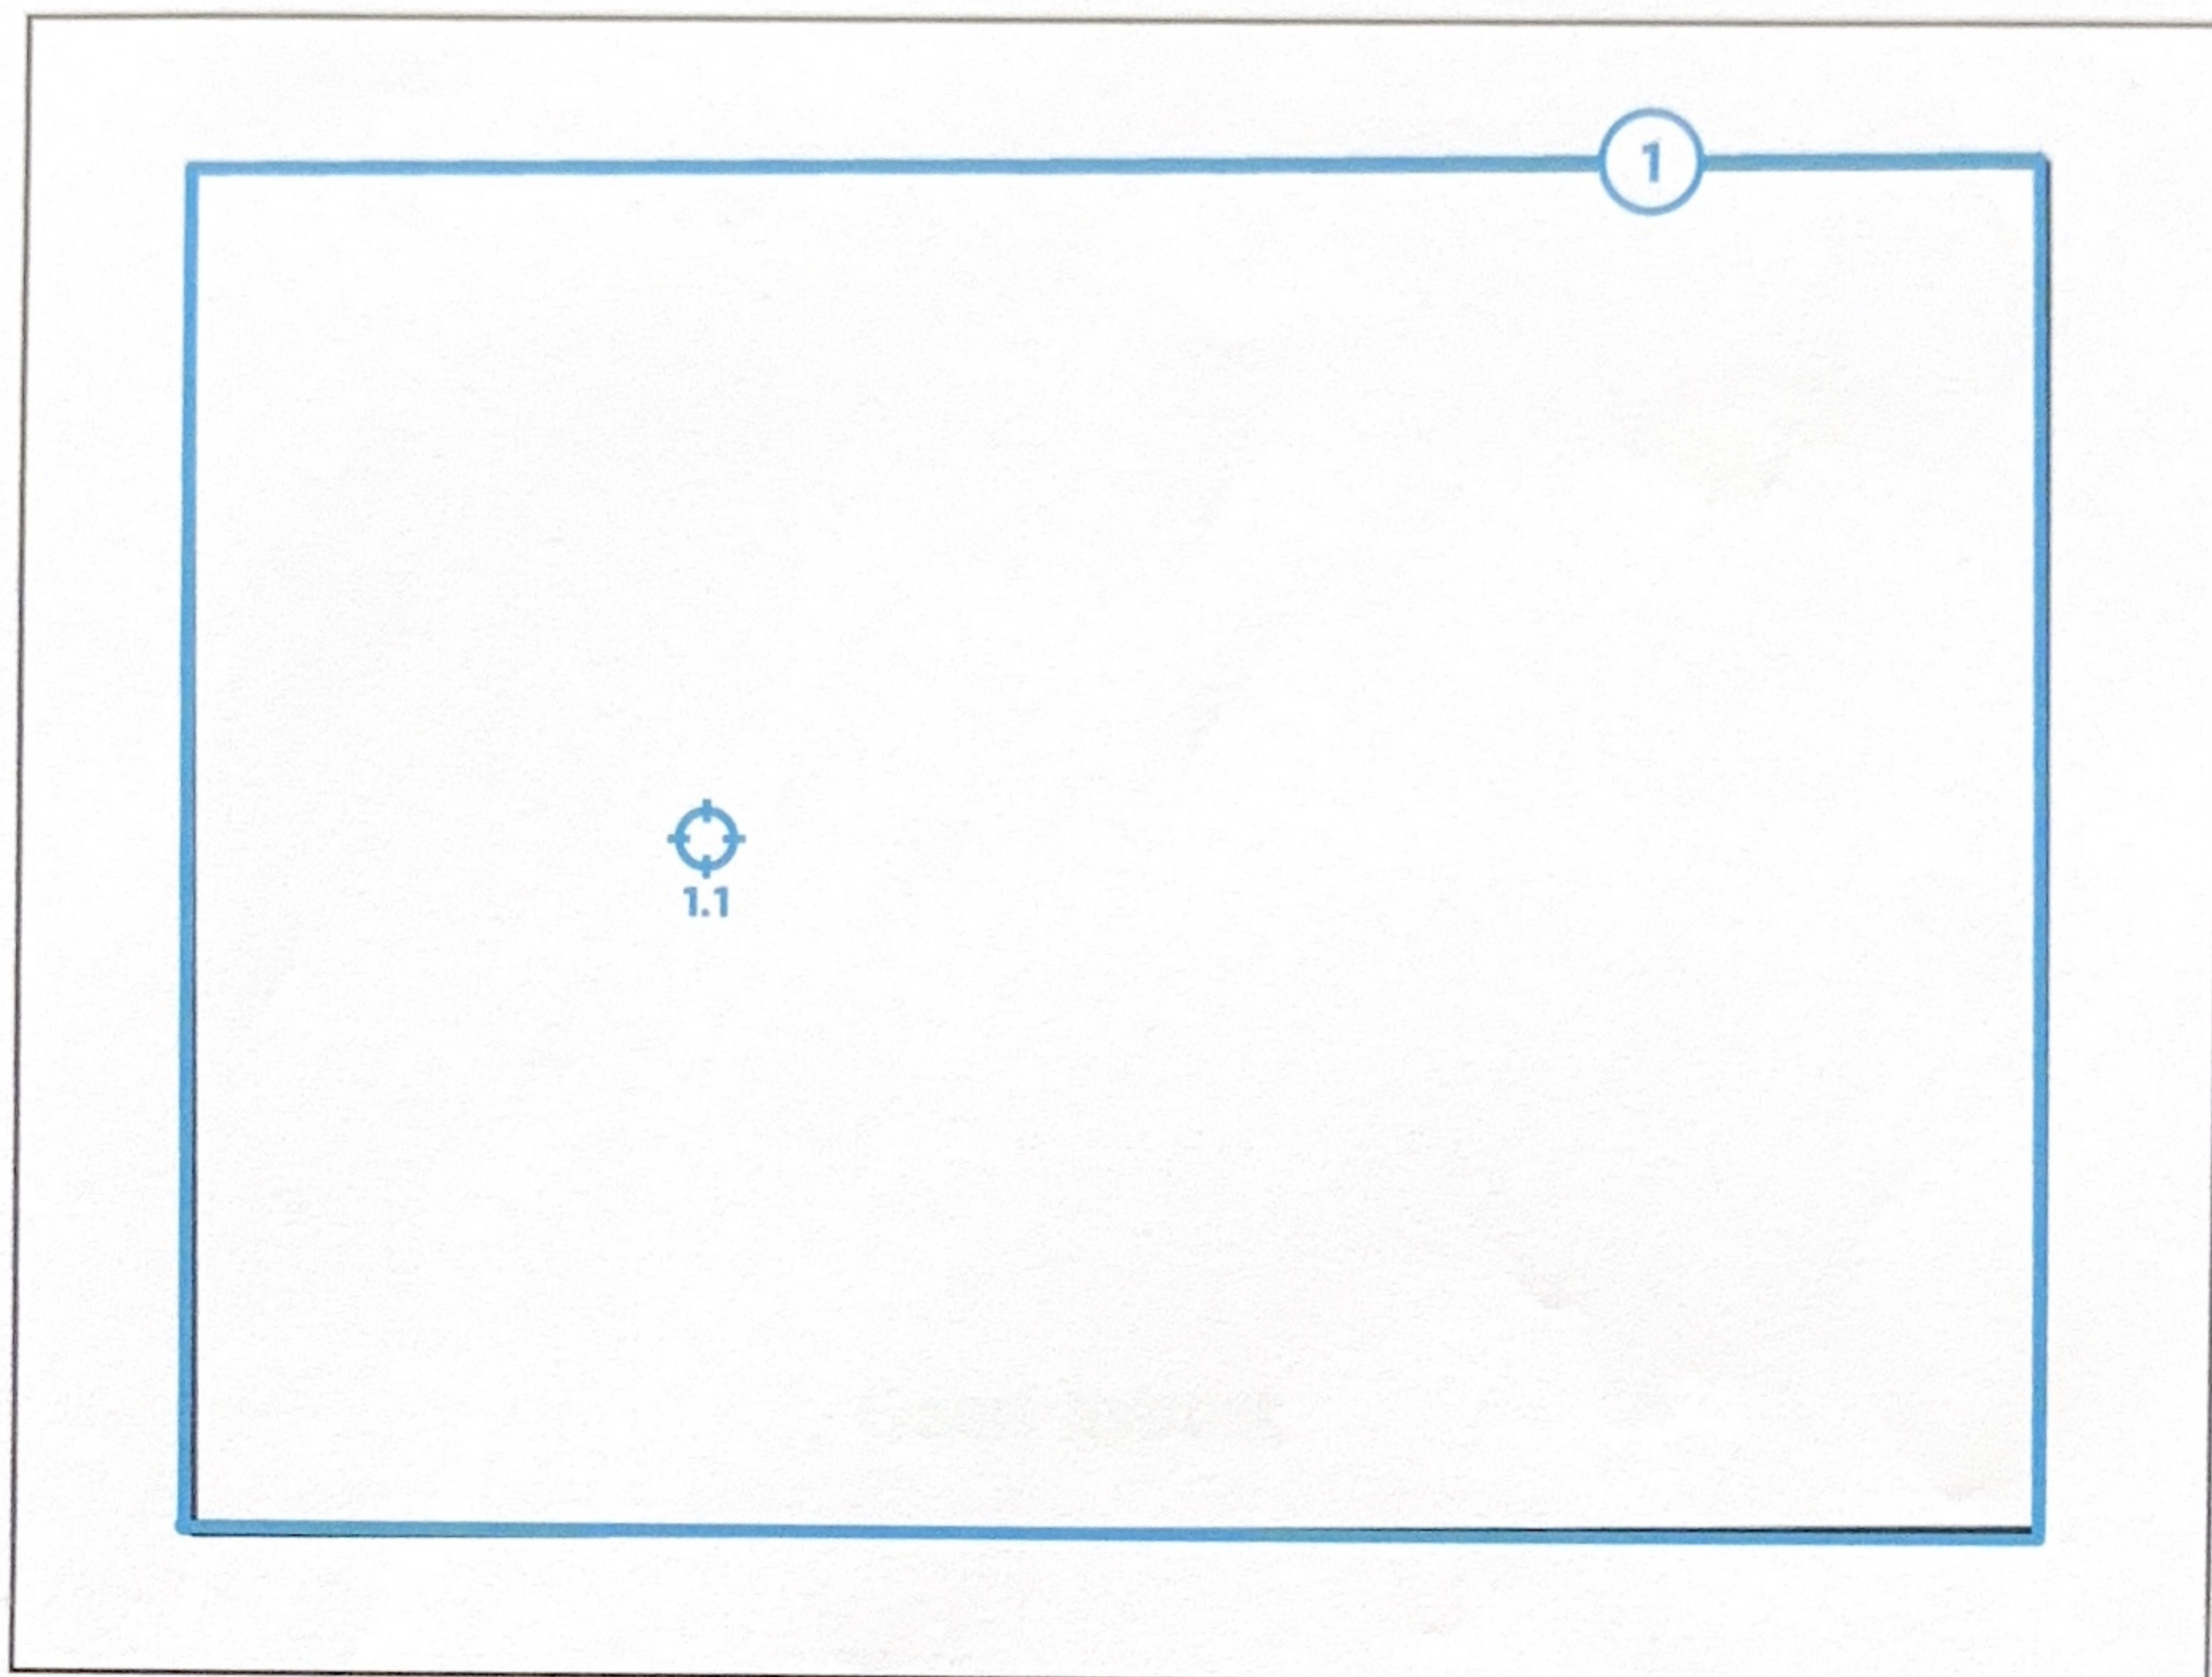
## Plan 1.1: Hoofdgebouw plan

Beschrijving	Type	Actie
1. Pleisterwerk muur	Geen asbest	-
1.1 Code: 40120225	Mengmonster	-

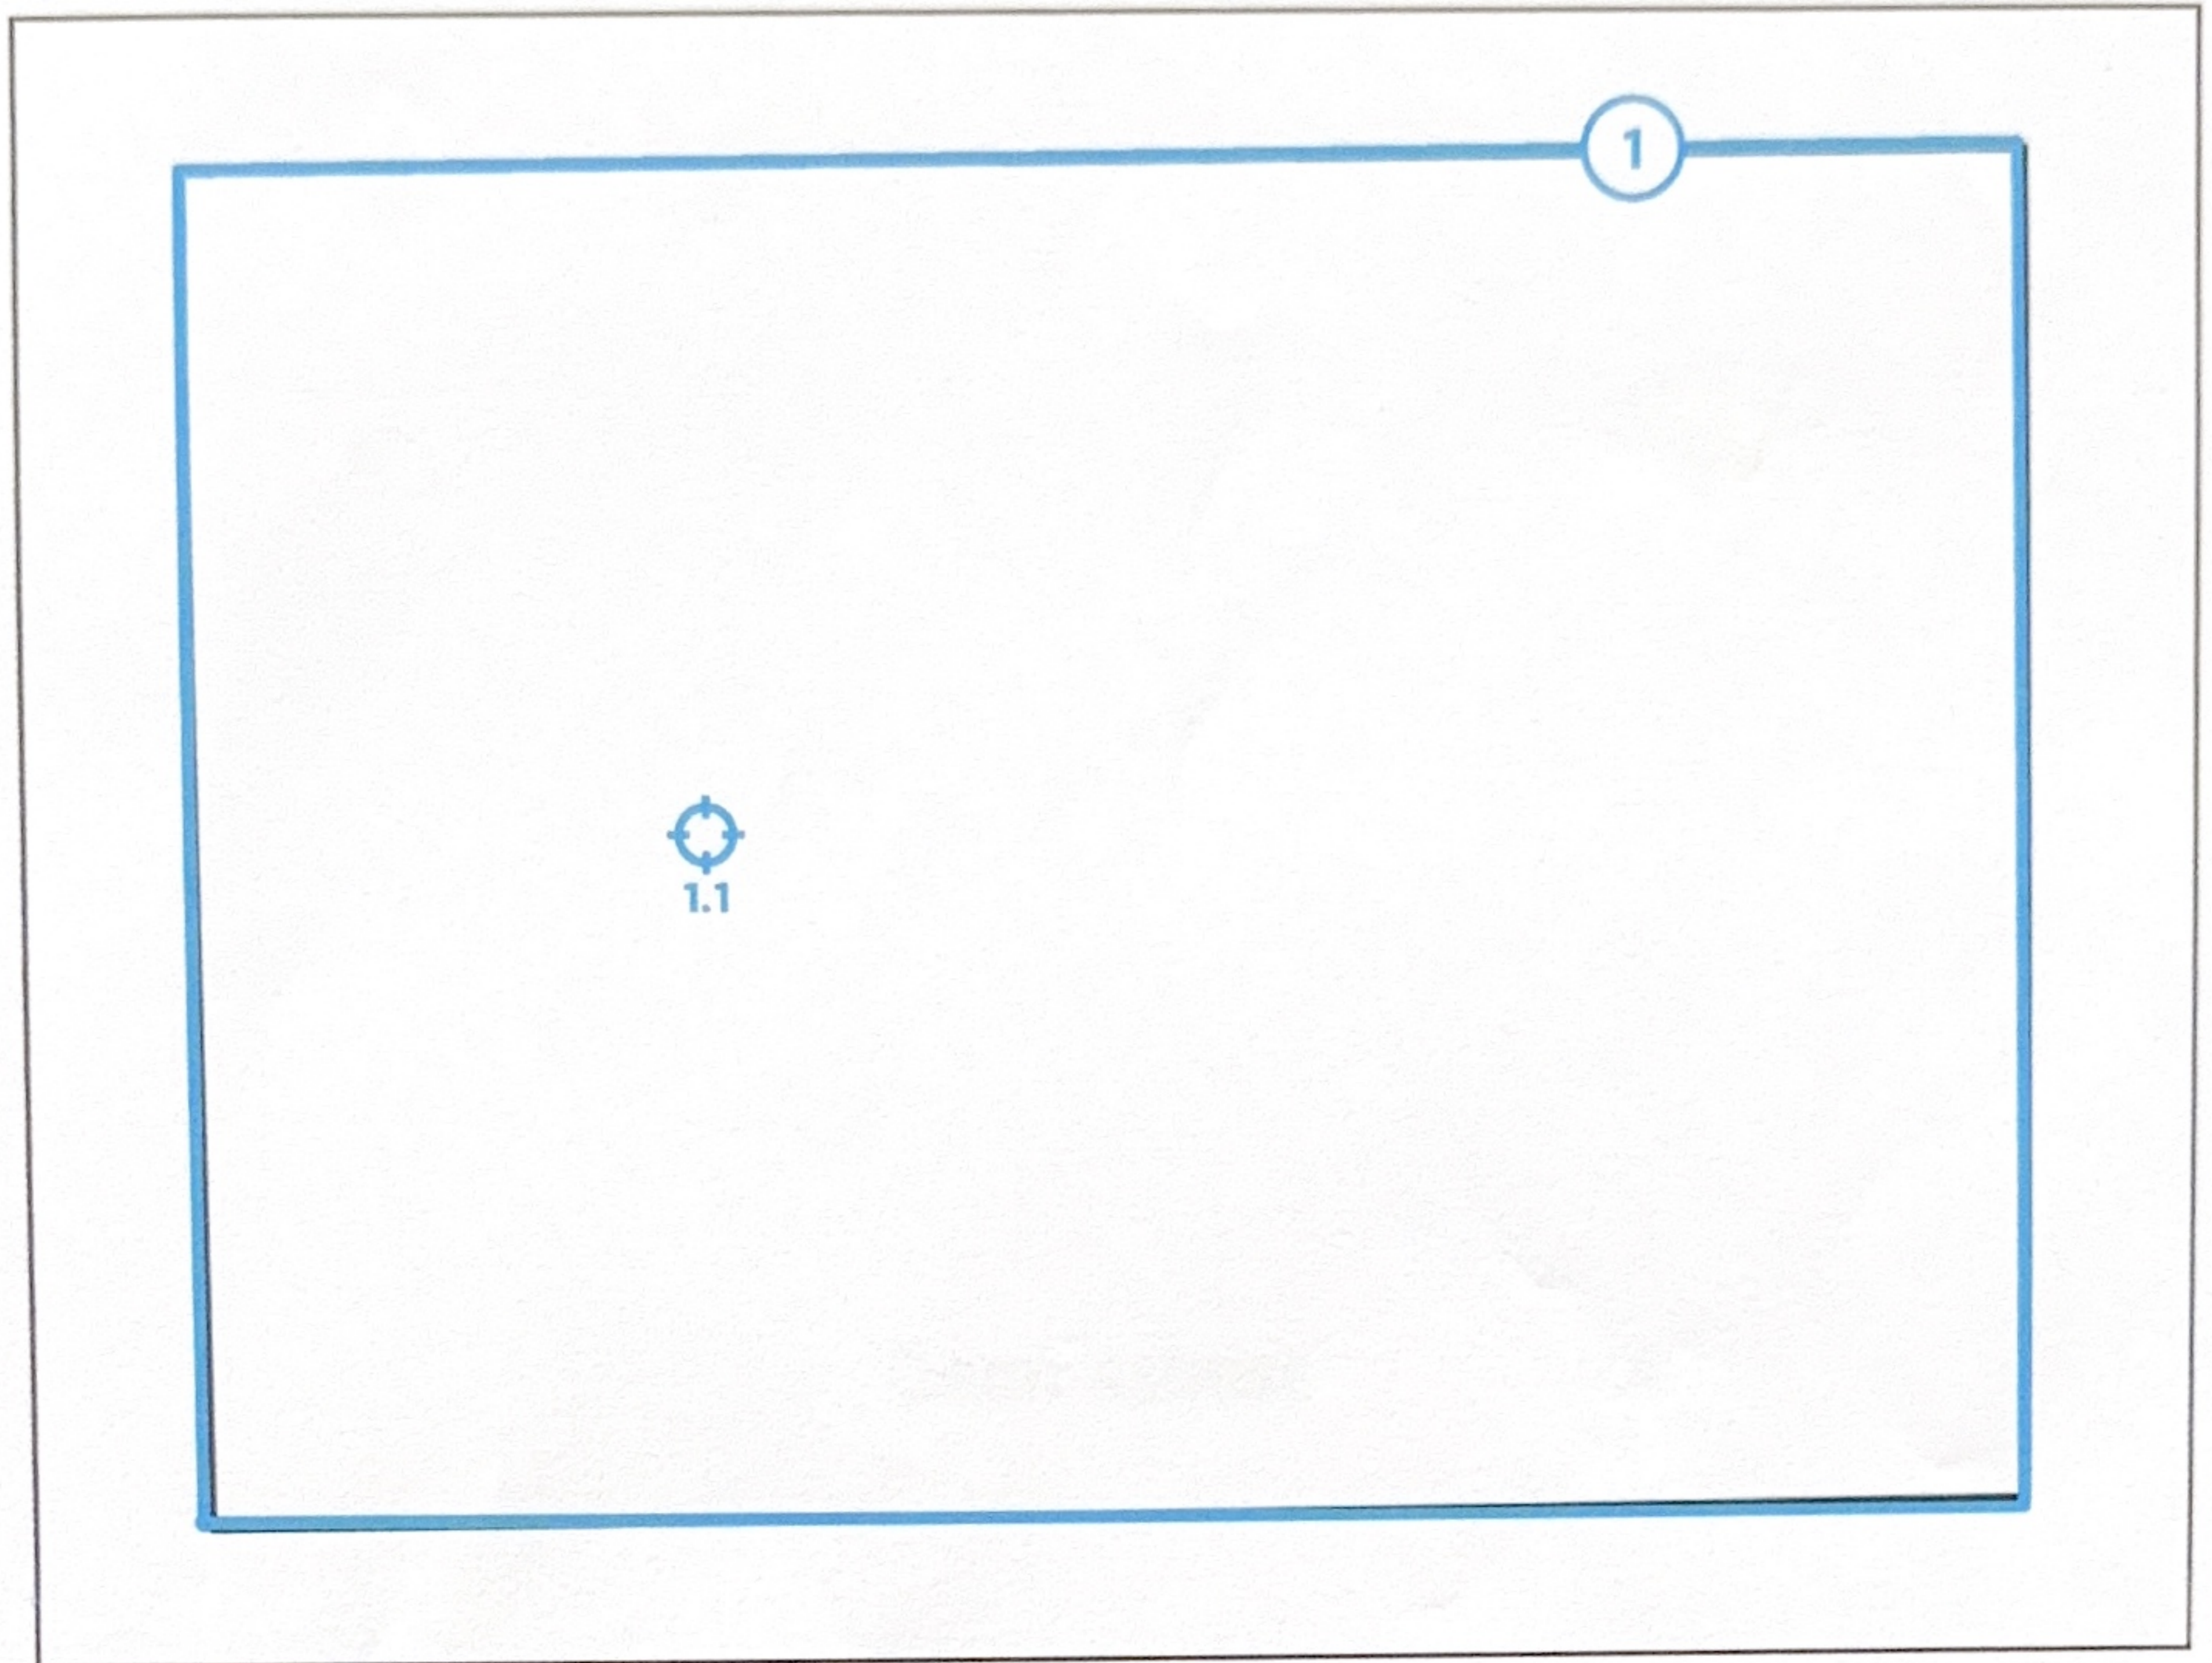
## Plan 1.1: Hoofdgebouw plan

Beschrijving	Type	Actie
1. Pleisterwerk muur	Geen asbest	-
1.1 Code: 40120225	Mengmonster	-

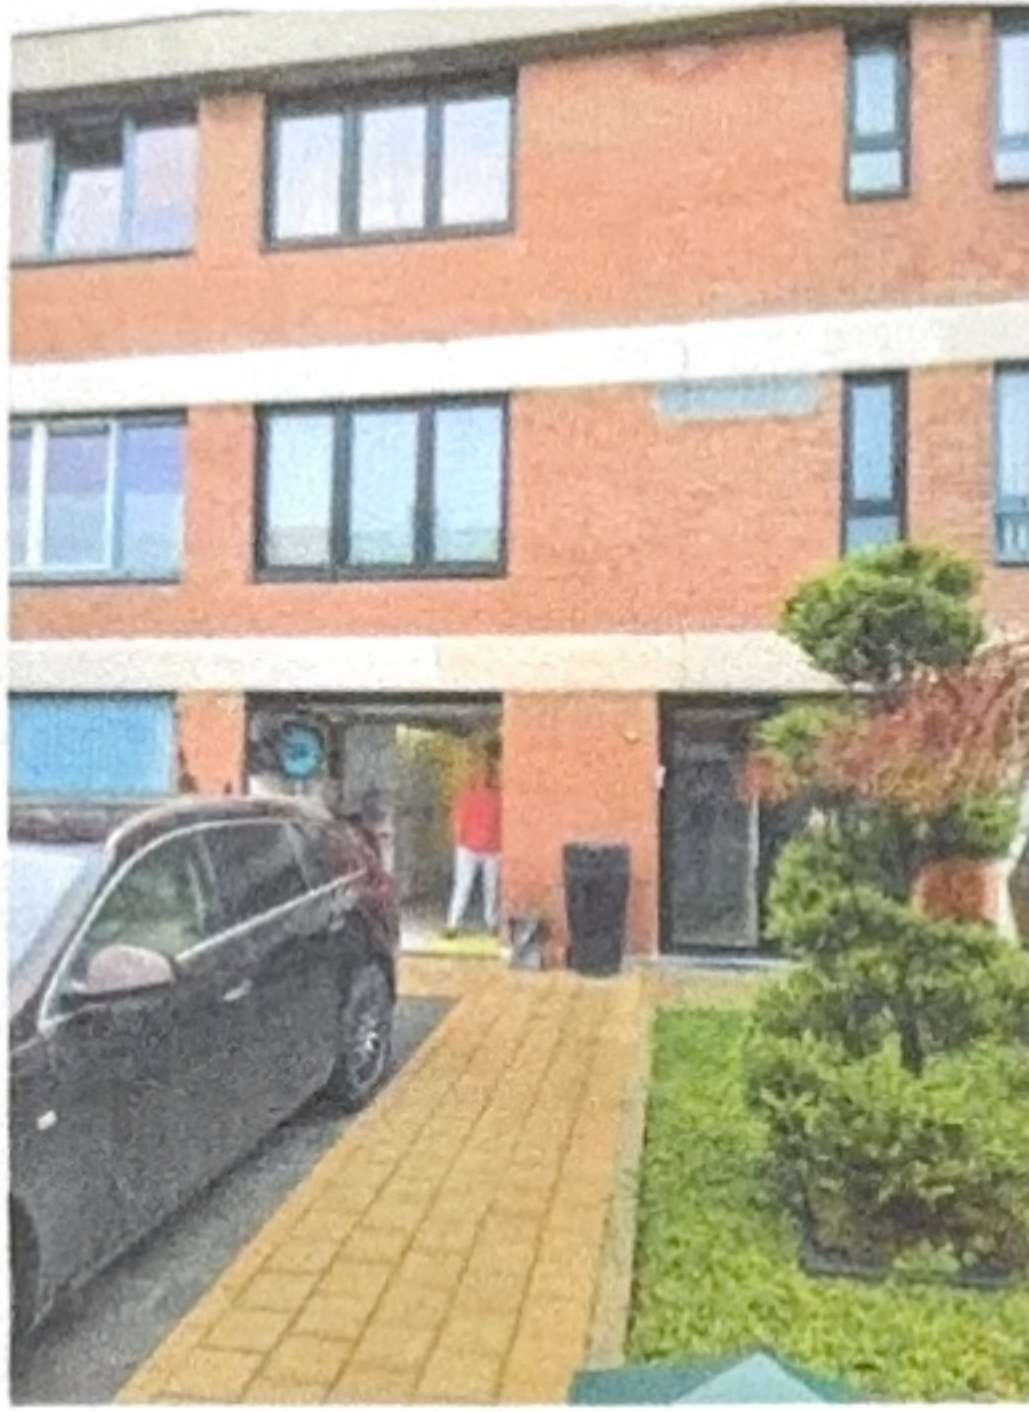
Overzichtsfoto

## Fiche 1: Pleisterwerk muur

Geen asbest

Beschrijving	Pleisterwerk muur
Omgeving	Binnen
Primaire drager	Binnenwand
Bindmiddel van materiaal	Gips - kalk

Gebondenheid op basis van bindmiddel	Niet-hechtgebonden
Hoeveelheid (oppervlakte - dikte - aantal)	• 120,00 m <sup>2</sup> - 0,99 cm - 1 stuk
Totaal volume	1,188 m <sup>3</sup>
Identificatiemethode	Vaststelling met monsternamen
Destructieve handeling voor identificatie	Nee

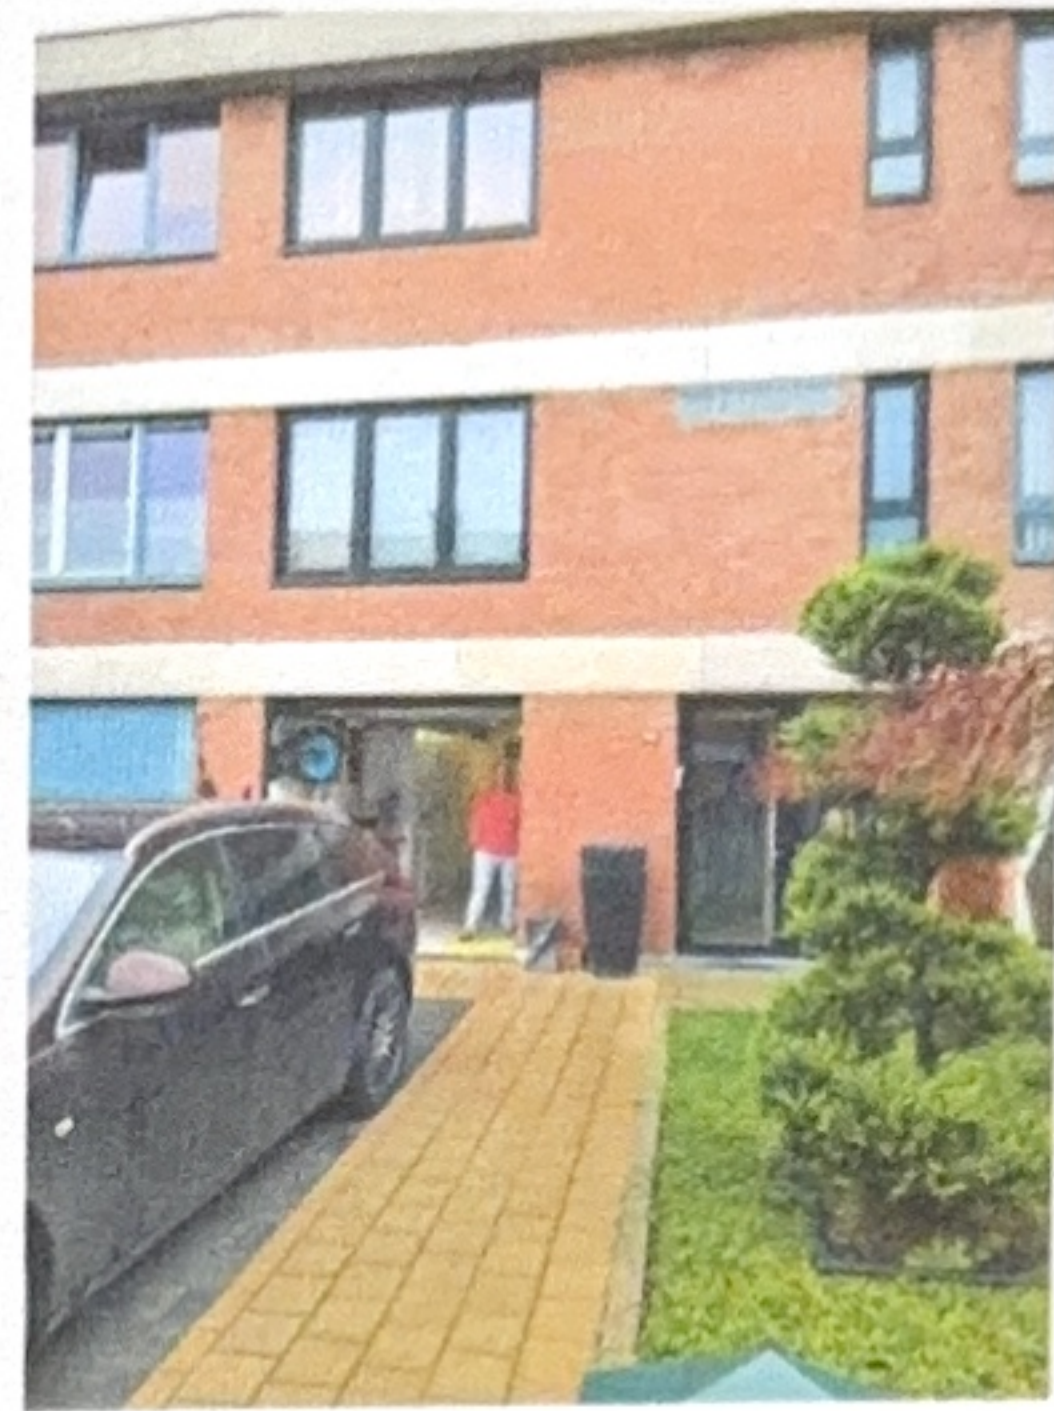
Detailfoto

#	Type	Referentie	Resultaat
1.1	Mengmonster	40120225	Geen asbest
