# Asbestinventarisatetest

Herentalsebaan 347, 2100 Antwerpen

Attestnummer : 20250620-000093.000

# Zone 1: Hoofdgebouw

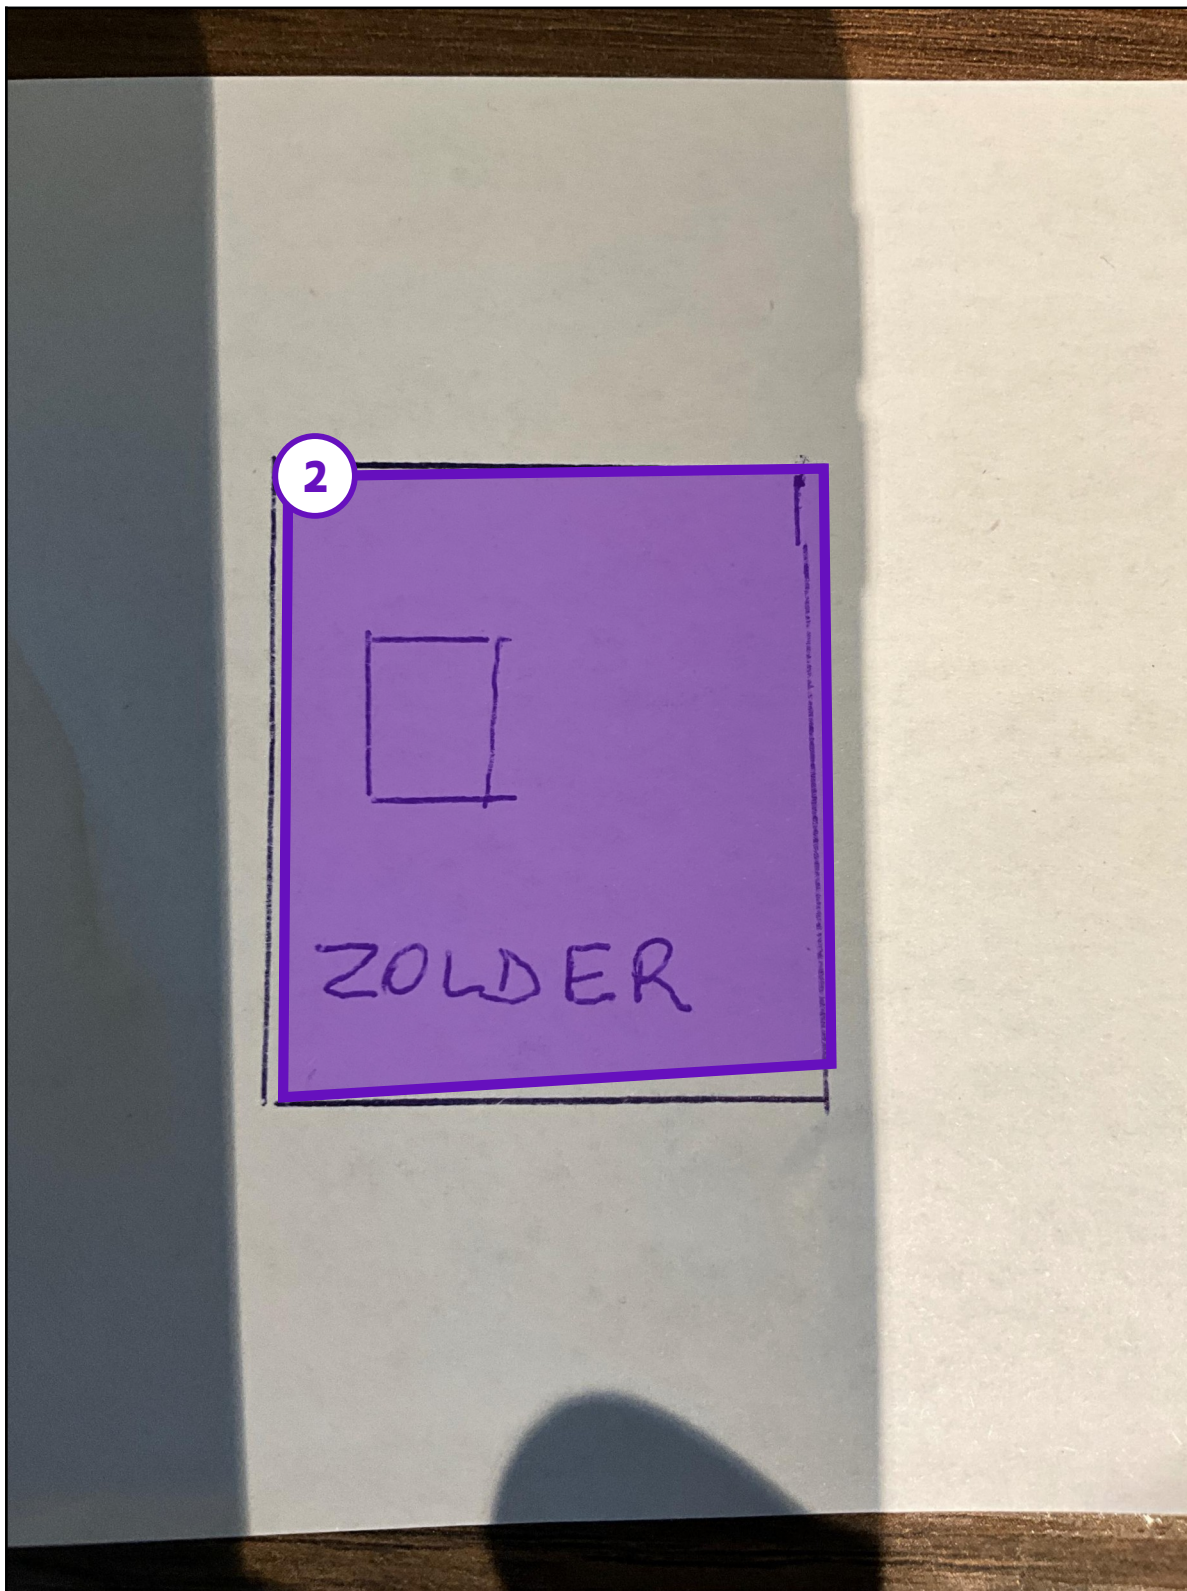
## Plan 1.5: image

2. Zolder	Beperking	-
-----------	-----------	---

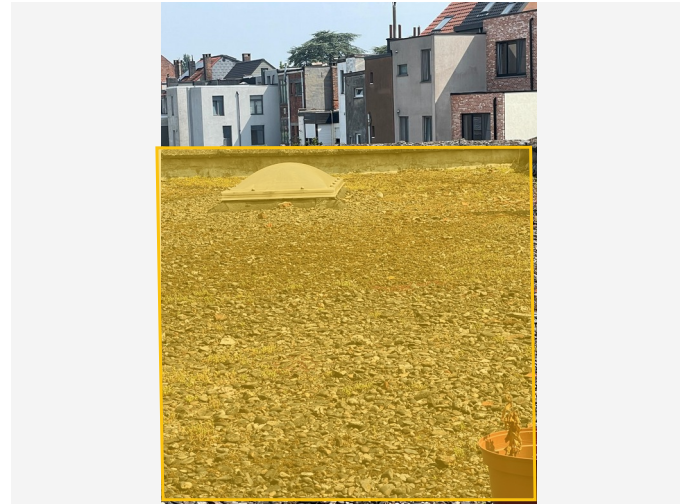
Overzichtsfoto

Detailfoto

Eindbeoordeling materiaalrisico	Laag materiaalrisico en/of verlaagde kans op vezelvrijgave
---------------------------------	--

Gebondenheid	Categorie 1: hechtgebonden in oorsprong
Asbestsoort (vezeltype)	Alleen chrysotiel
Asbestconcentratie	Laag (< 50%)
Afschermingsgraad van het gehele materiaal	Geheel of deels vrij aan de buitenlucht
Toestand van het materiaal	Licht beschadigd, licht verweerd. Intact calciumsilicaatmateriaal of categorie III 'gebondenheid'

Beschrijving	Plat dak met roofing
Omgeving	Buiten
Primaire drager	Plat dak
Asbestmateriaal	Dak- en gevelbekleding - Roofing
Bindmiddel van asbestmateriaal	Bitumen (roofing, teer, asfalt)
Gebondenheid op basis van bindmiddel	Hecht
Hoeveelheid (oppervlakte - aantal)	<ul style="list-style-type: none"><li>• 50,00 m<sup>2</sup> - 1 stuk</li></ul>
Totale oppervlakte	50,00 m <sup>2</sup>
Eenvoudig bereikbaar	Ja
Bevestigingswijze	<ul style="list-style-type: none"><li>• Verlijmd, ingegoten, versmeerd</li></ul>
Identificatiemethode	Vaststelling zonder monstername Motivatie: Groot risico op structurele gevolgschade (lekschade, werking installatie,...)
Destructieve handeling voor identificatie	Nee

Het asbestmateriaal valt onder de mijlpaal van 2040.

Zorgvuldig beheren

- Zorg voor een veilig beheer. Vermijd het beschadigen van het asbestmateriaal. Controleer de toestand jaarlijks op wijzigingen.

- Eenvoudige handelingen: enkel door erkend asbestverwijderaar  
Verwijdering kan vezels doen vrijkomen met gevaar voor de gezondheid.
