Asbestinventarisatetest

Velodroomstraat 15/A 401, 2600 Antwerpen

Attestnummer : 20260226-000383.000

Uitgegeven op : 26.02.2026

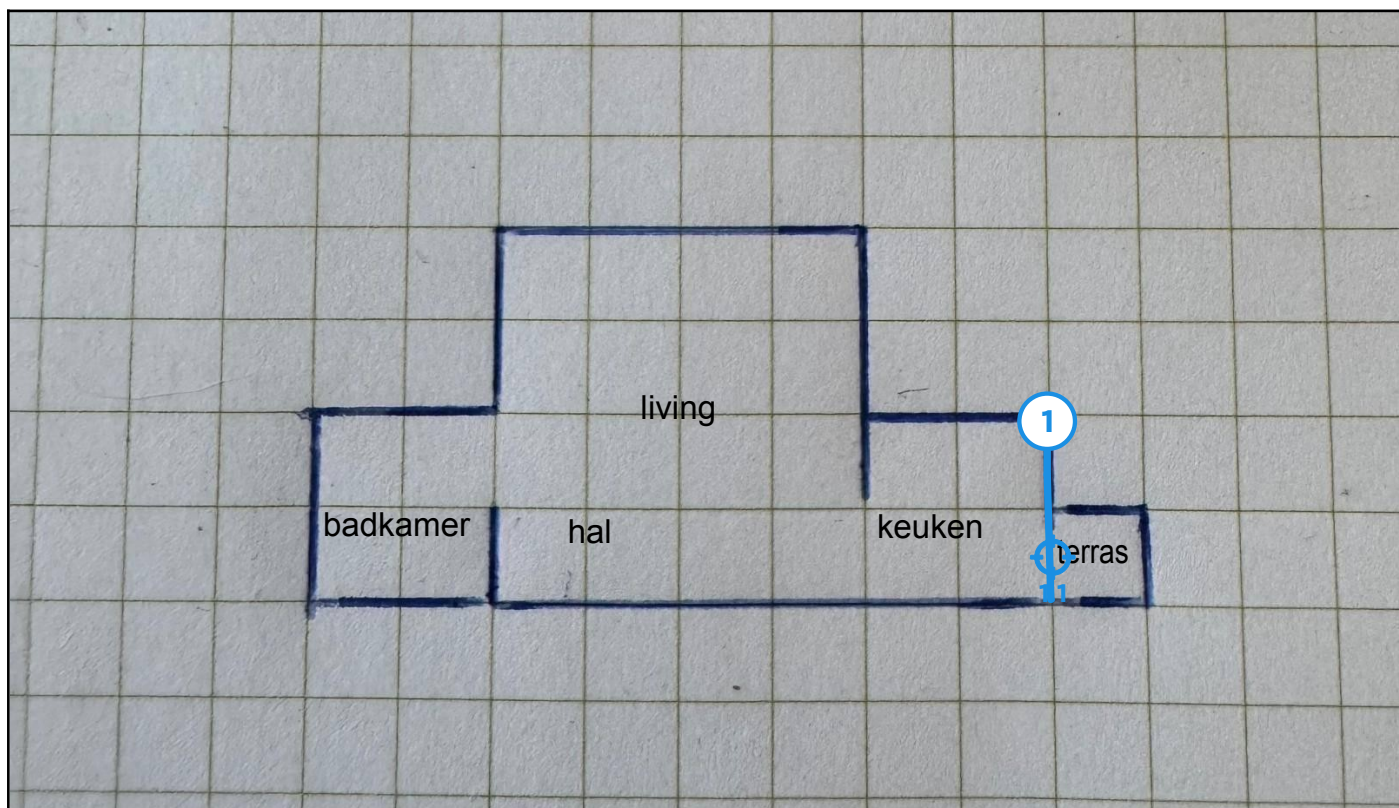
Plan 1.3: appartement A401

Beschrijving	Type	Actie
1. mastiek /kit	Geen asbest	-
1.1 Code: mm03	Puntmonster	-

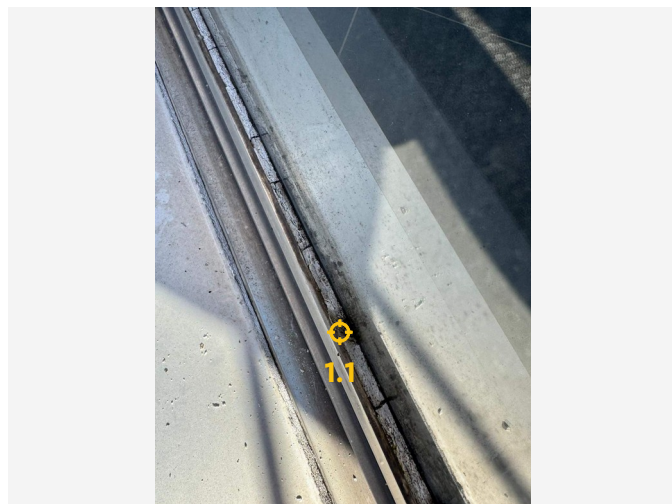
Geen asbest

Conclusie

#	Type	Referentie	Resultaat
1.1	Puntmonster	mm03	Geen asbest

Beschrijving	mastiek /kit
Omgeving	Grenst aan binnen- en buitenlucht
Primaire drager	Binnenwand
Bindmiddel van materiaal	Kitten, mastiek, pasta
Gebondenheid op basis van bindmiddel	Hecht
Hoeveelheid (gewicht - aantal)	• 5,00 kg - 1 stuk
Totaal gewicht	5,00 kg
Identificatiemethode	Een monstername door de asbestdeskundige met laboanalyse door een asbestlabo.
Destructieve handeling voor identificatie	Nee

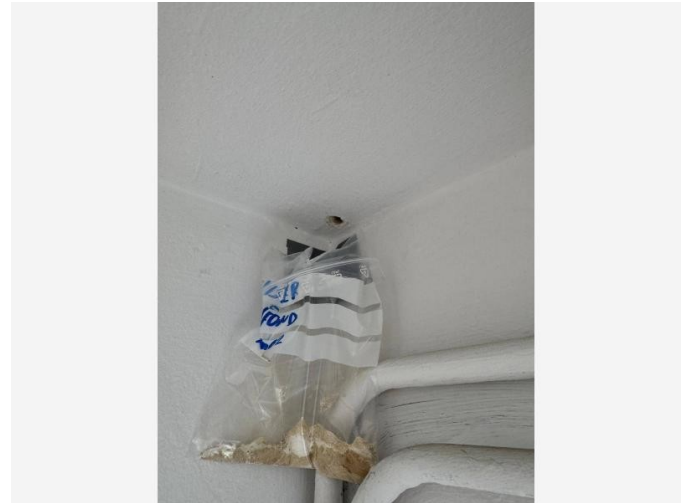
Fiche 2: pleisterwerk plafond

Geen asbest

Conclusie

#	Type	Referentie	Resultaat
2.1	Mengmonster	mm02	Geen asbest

Beschrijving	pleisterwerk plafond
Omgeving	Binnen
Primaire drager	Plafond
Bindmiddel van materiaal	Gips - kalk
Gebondenheid op basis van bindmiddel	Niet-hechtgebonden
Hoeveelheid (oppervlakte - dikte - aantal)	• 35,00 m ² - 1,00 cm - 1 stuk
Totaal volume	0,35 m ³
Identificatiemethode	Een monstername door de asbestdeskundige met laboanalyse door een asbestlabo.
Destructieve handeling voor identificatie	Nee
