Asbestinventarisatetest

Singel 44, 2150 Antwerpen
Gemeenschappelijke delen

Attestnummer : 20251007-000196.000

Uitgegeven op : 07.10.2025

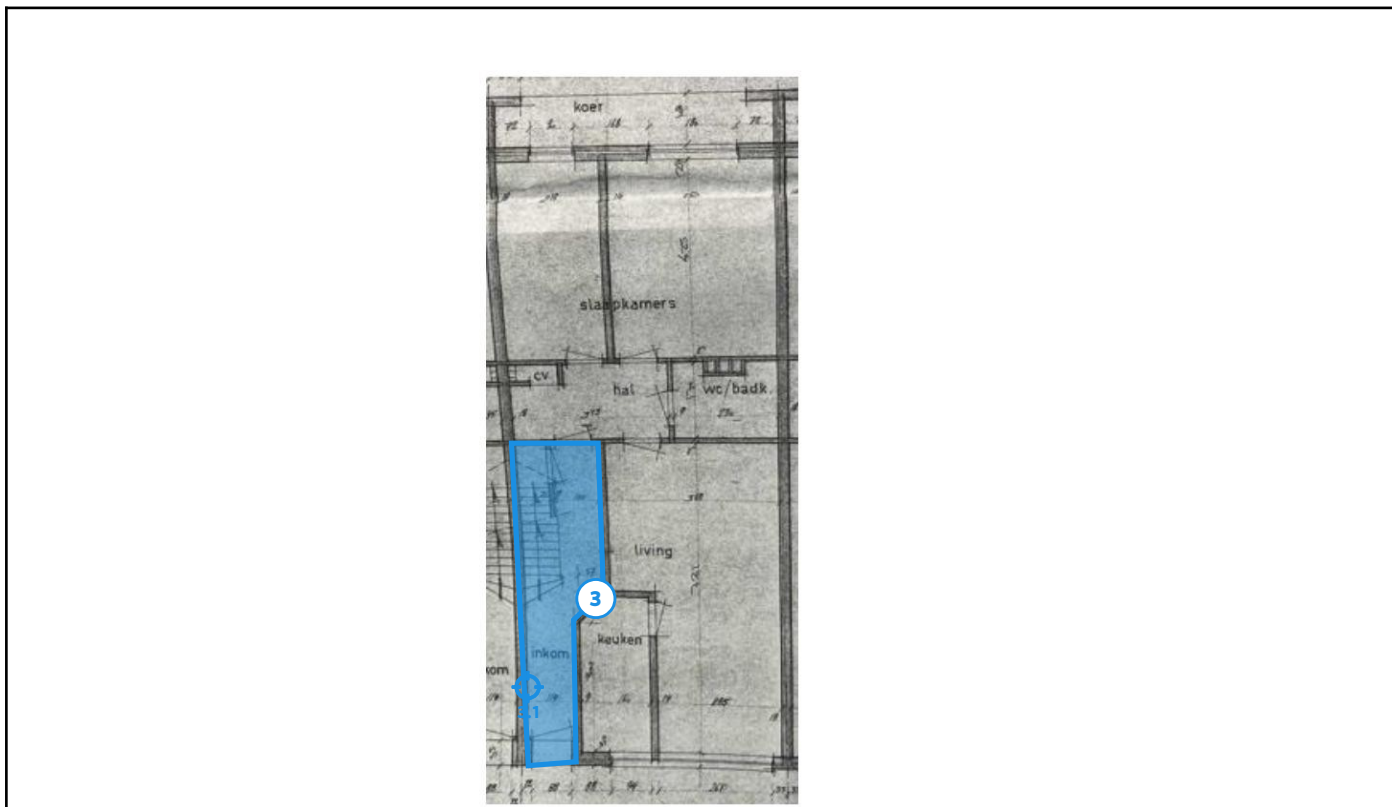
Plan 1.3: GV Pleister

Beschrijving	Type	Actie
3. Pleisterwerk gemene delen	Geen asbest	-
3.1 Code: Staal 1	Mengmonster	-

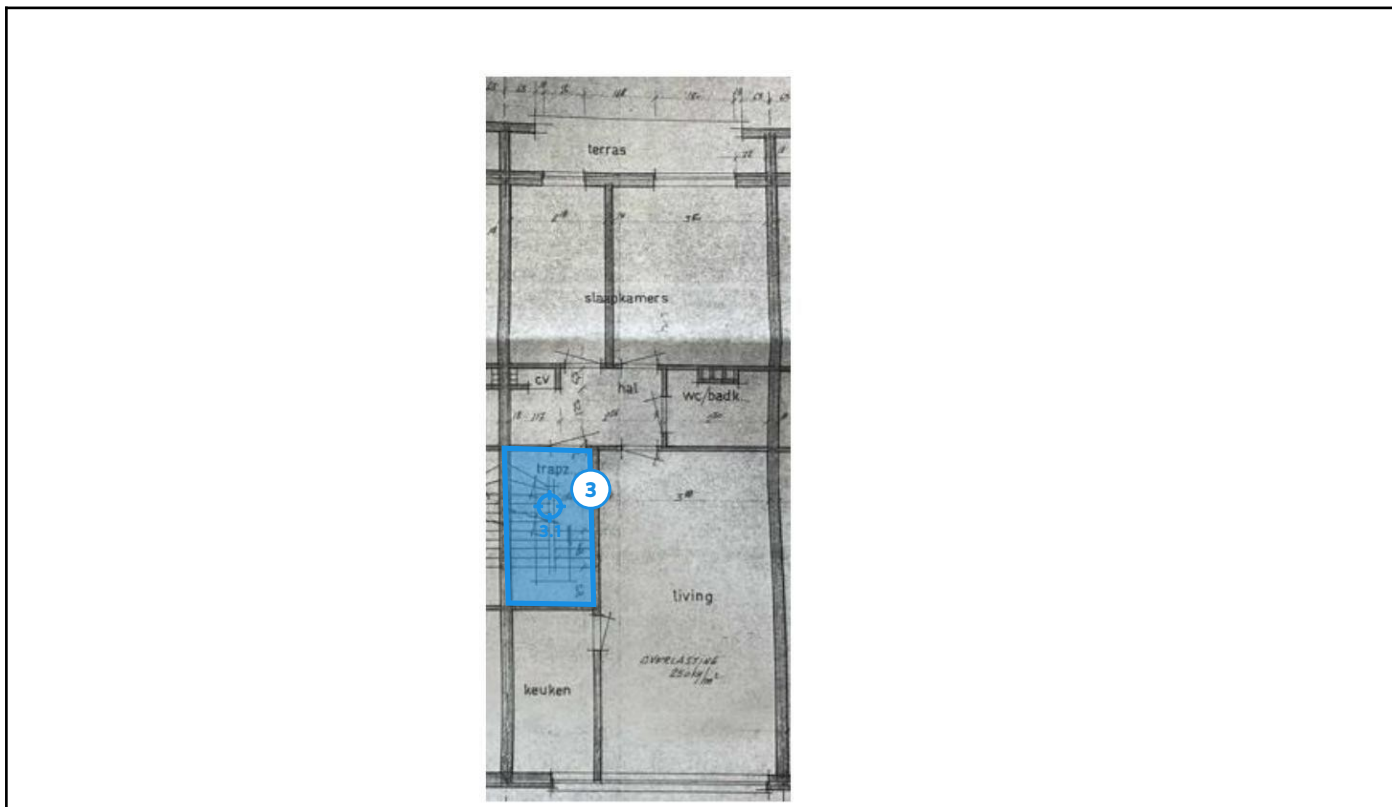
Plan 1.5: 1v pleister

Beschrijving	Type	Actie
3. Pleisterwerk gemene delen	Geen asbest	-
3.1 Code: Staal 1	Mengmonster	-

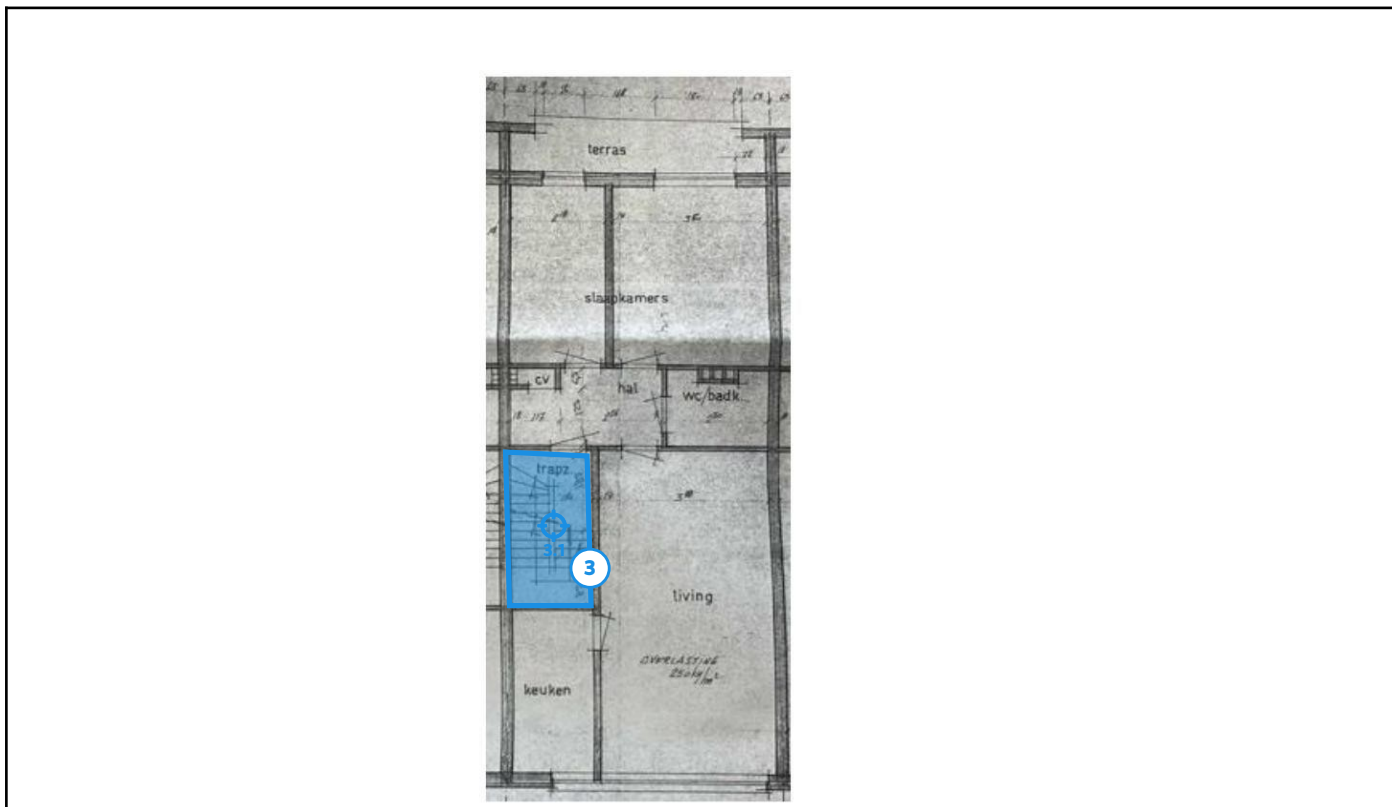
Plan 1.7: 2V Pleister

Beschrijving	Type	Actie
3. Pleisterwerk gemene delen	Geen asbest	-
3.1 Code: Staal 1	Mengmonster	-

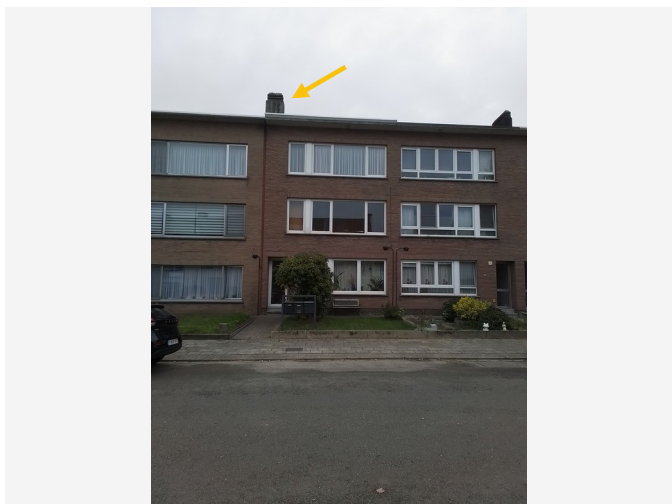
Situeringfoto

Conclusie

Tijdelijke beperking

Reden: Het te onderzoeken materiaal situeert zich hoger dan 3,50 m te rekenen vanaf een veilige ondergrond

Uitleg van de asbestdeskundige: De schouw bevat binnenin mogelijk een asbestcement rookgaskanaal. Laat dit onderzoeken bij eventuele werken.

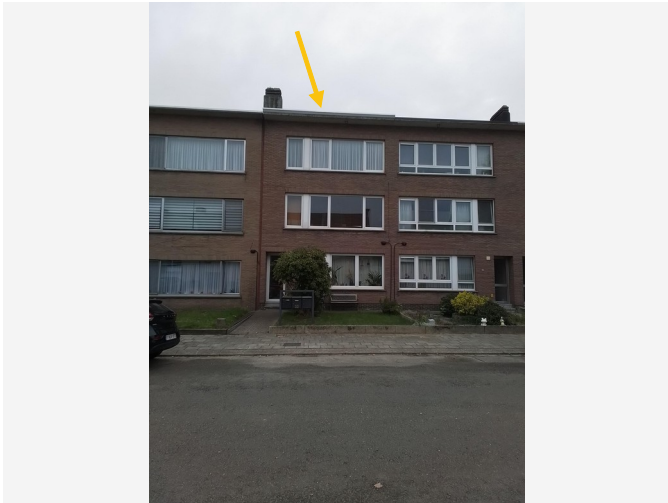
Situeringfoto

Conclusie

Permanente beperking

Reden: Het te onderzoeken materiaal situeert zich hoger dan 3,50 m te rekenen vanaf een veilige ondergrond

Uitleg van de asbestdeskundige: Geen mogelijkheid om het dak te inspecteren.

(Asbest)materiaal	Dak- en gevelbekleding - Roofing
Karakterisatie	Asbest (verdacht)
Primaire drager	Plat dak

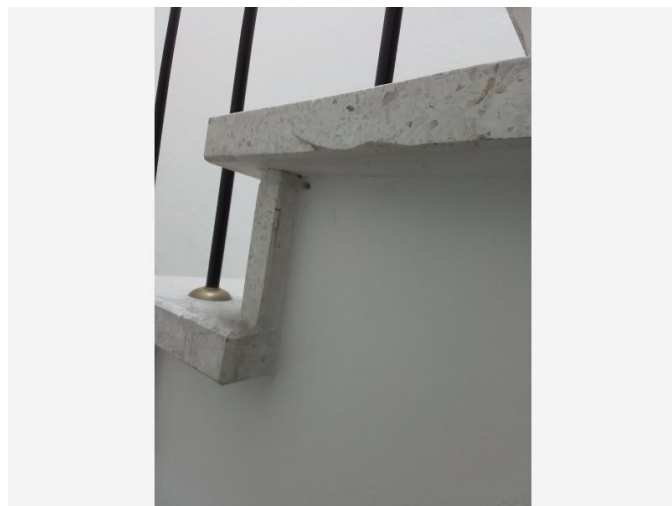
Overzichtsfoto

Conclusie

Geen asbest

#	Type	Referentie	Resultaat
3.1	Mengmonster	Staal 1	Geen asbest

Beschrijving	Pleisterwerk gemene delen
Omgeving	Binnen
Primaire drager	Binnenwand
Bindmiddel van materiaal	Gips - kalk
Gebondenheid op basis van bindmiddel	Niet-hechtgebonden
Hoeveelheid (oppervlakte - dikte - aantal)	• 250,00 m ² - 1,00 cm - 1 stuk
Totaal volume	2,50 m ³
Identificatiemethode	Vaststelling met monstername
Destructieve handeling voor identificatie	Nee
Opmerking	De hoeveelheid is een benadering en kan afwijken van de werkelijke toestand. Waar mogelijk, wordt staalname uitgevoerd conform het inspectieprotocol: mengmonster per verdiep van gang, individuele ruimtes, natte ruimte.
