# Asbestinventarisatetest

Laurys Gewatstraat 21, 2560 Nijlen

Attestnummer : 20230628-000125.000

## Niet-asbestveilig

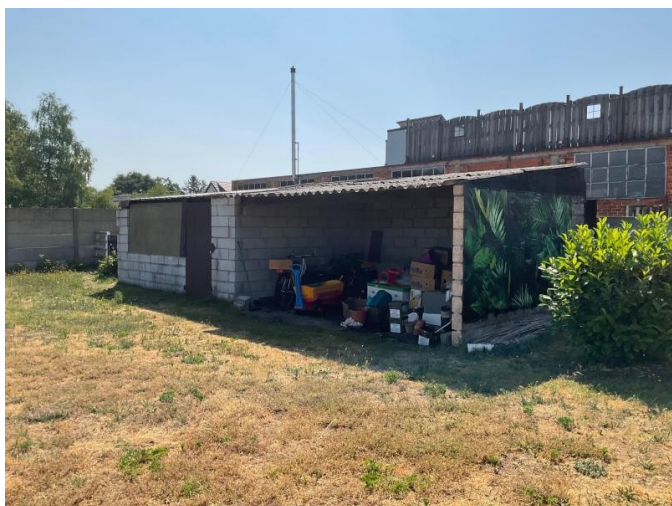
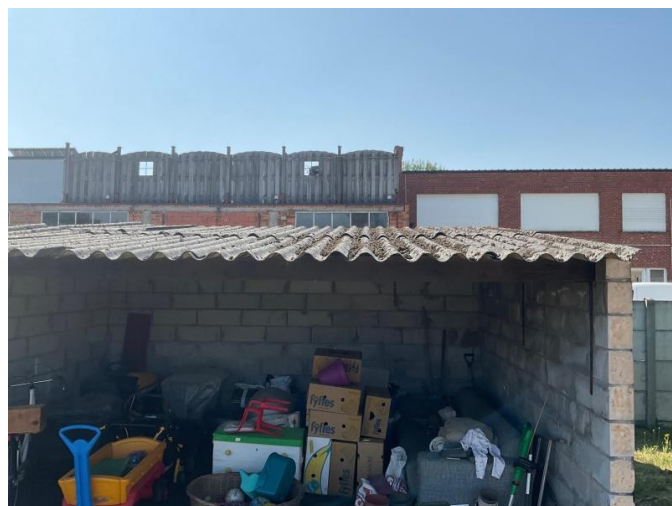
Overzichtsfoto

Detailfoto

## Risicobeoordeling

Eindbeoordeling materiaalrisico	Verhoogd materiaalrisico en/of verhoogde kans op vezelvrijgave
---------------------------------	----------------------------------------------------------------

## Berekening materiaalrisico

Gebondenheid	Categorie 1: hechtgebonden in oorsprong
Asbestsoort (vezeltype)	Crocidoliet aanwezig
Asbestconcentratie	Laag (< 50%)
Afschermingsgraad van het gehele materiaal	Geheel of deels vrij aan de buitenlucht
Toestand van het materiaal	Matig beschadigd, matig verweerd

## Technische gegevens

Beschrijving	Golfplaten als dakbedekking
Omgeving	Buiten
Primaire drager	Schuin dak
Asbestmateriaal	Dak- en gevelbekleding - Golfplaat
Bindmiddel van asbestmateriaal	Cement
Gebondenheid op basis van bindmiddel	Hecht
Hoeveelheid (oppervlakte - aantal)	• 20,00 m <sup>2</sup> - 1 stuk
Totale oppervlakte	20,00 m <sup>2</sup>
Eenvoudig bereikbaar	Ja
Bevestigingswijze	• Geschroefd
Identificatiemethode	Vaststelling zonder monsternamen

Het asbestmateriaal valt onder de mijlpaal van 2034.

Verwijderen

- Zorg voor een veilig beheer. Vermijd het beschadigen van het asbestmateriaal. Controleer de toestand jaarlijks op wijzigingen.

- Eenvoudige handelingen: mag via doe-het-zelf of door werknemer(s) met opleidingsattest eenvoudige handelingen  
Makkelijk in zijn geheel te verwijderen zonder te breken.
