# Asbestinventarisatattest

Nachtegaalstraat 12, 2500 Lier

Attestnummer : 20260730-000360.000

Uitgegeven op : 30.07.2026

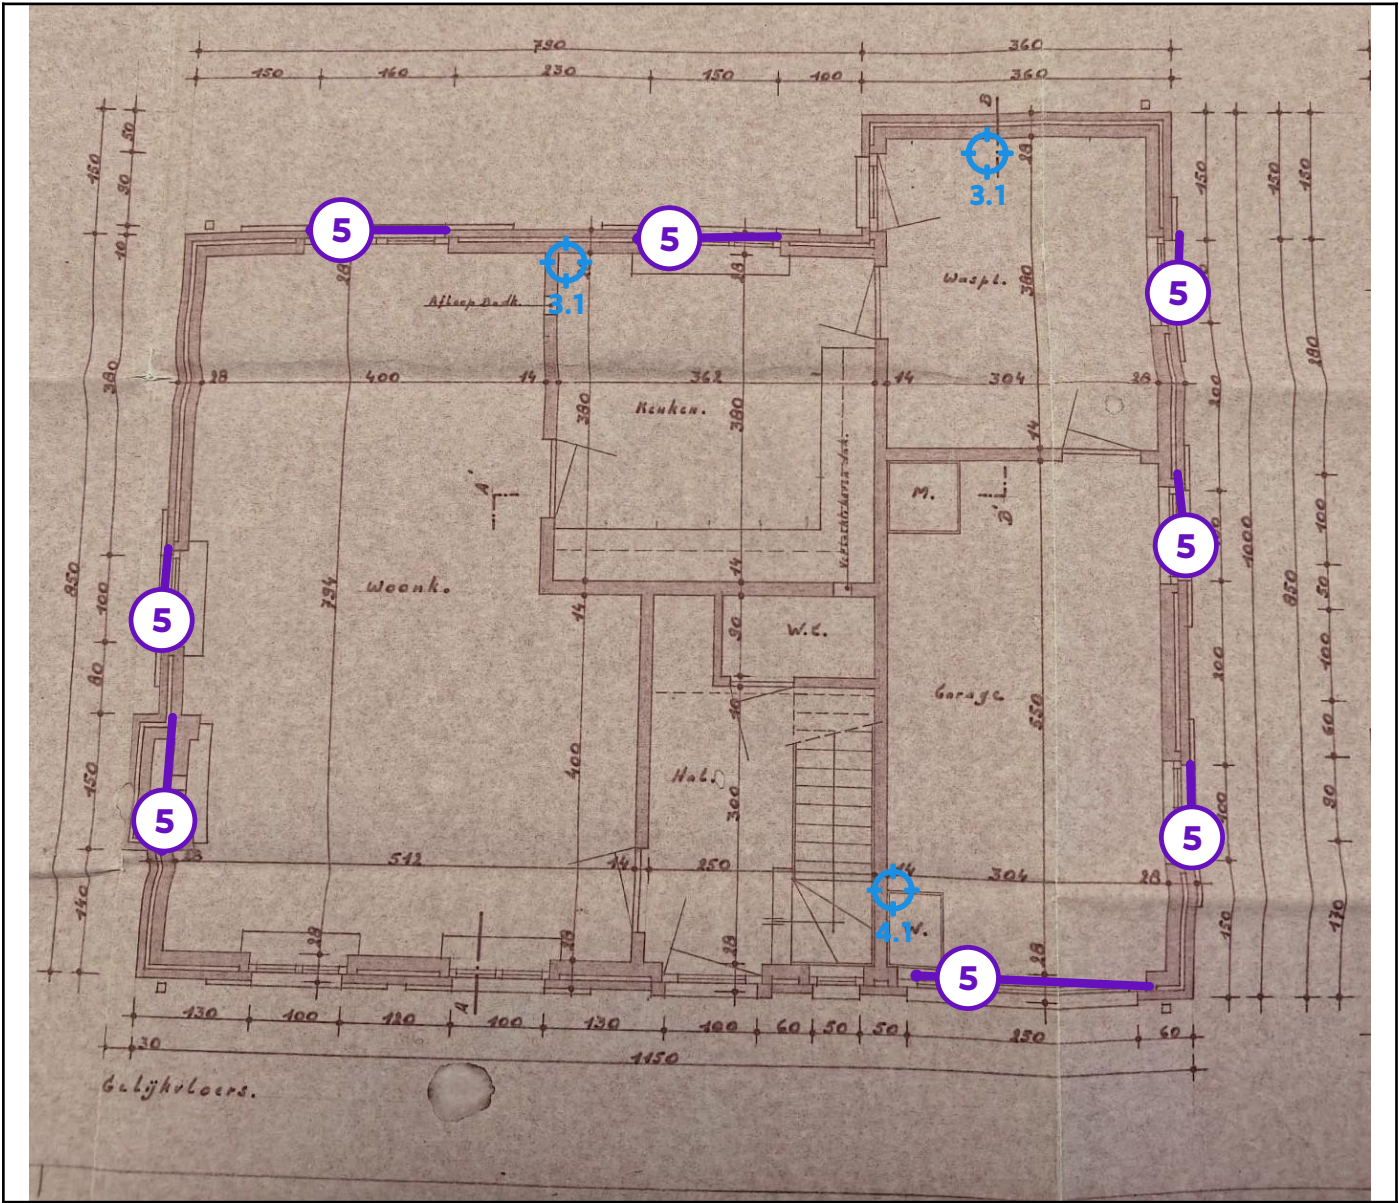
# Plan 1.2: Plan Gelijkvloers

| Beschrijving | Type | Actie |
|---|---|---|
| 3. Wandpleister | Geen asbest | - |
| 4. Smeerlaag put garage | Geen asbest | - |
| 5. Afdichtingsmaterialen aan het schrijnwerk | Overige ruimte of materiaal | - |

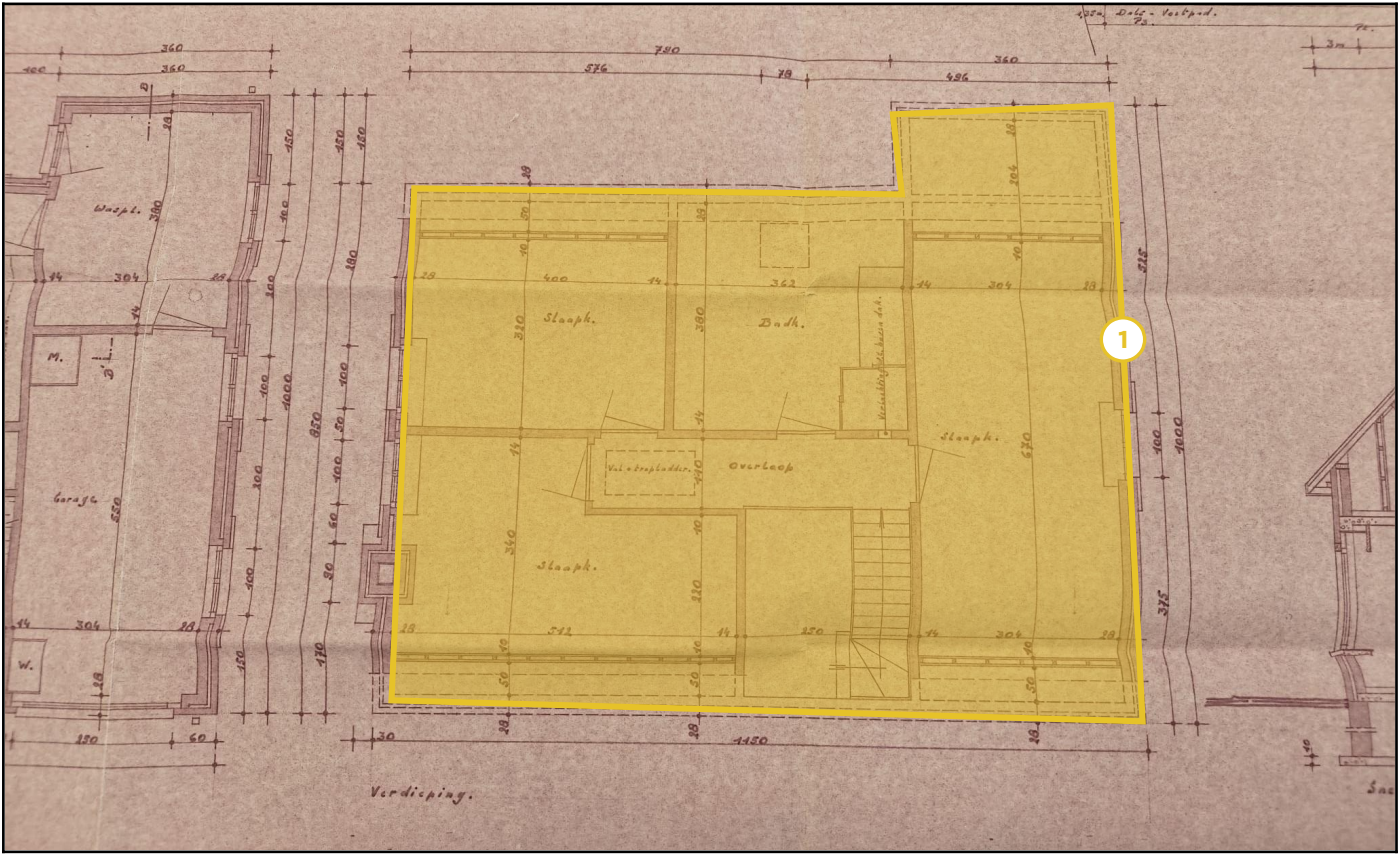
# Plan 1.3: Plan 1ste verdieping

| Beschrijving | Type | Actie |
|---|---|---|
| 1. Materialen onder de dakbedekking | Asbestmateriaal | Zorgvuldig beheren |

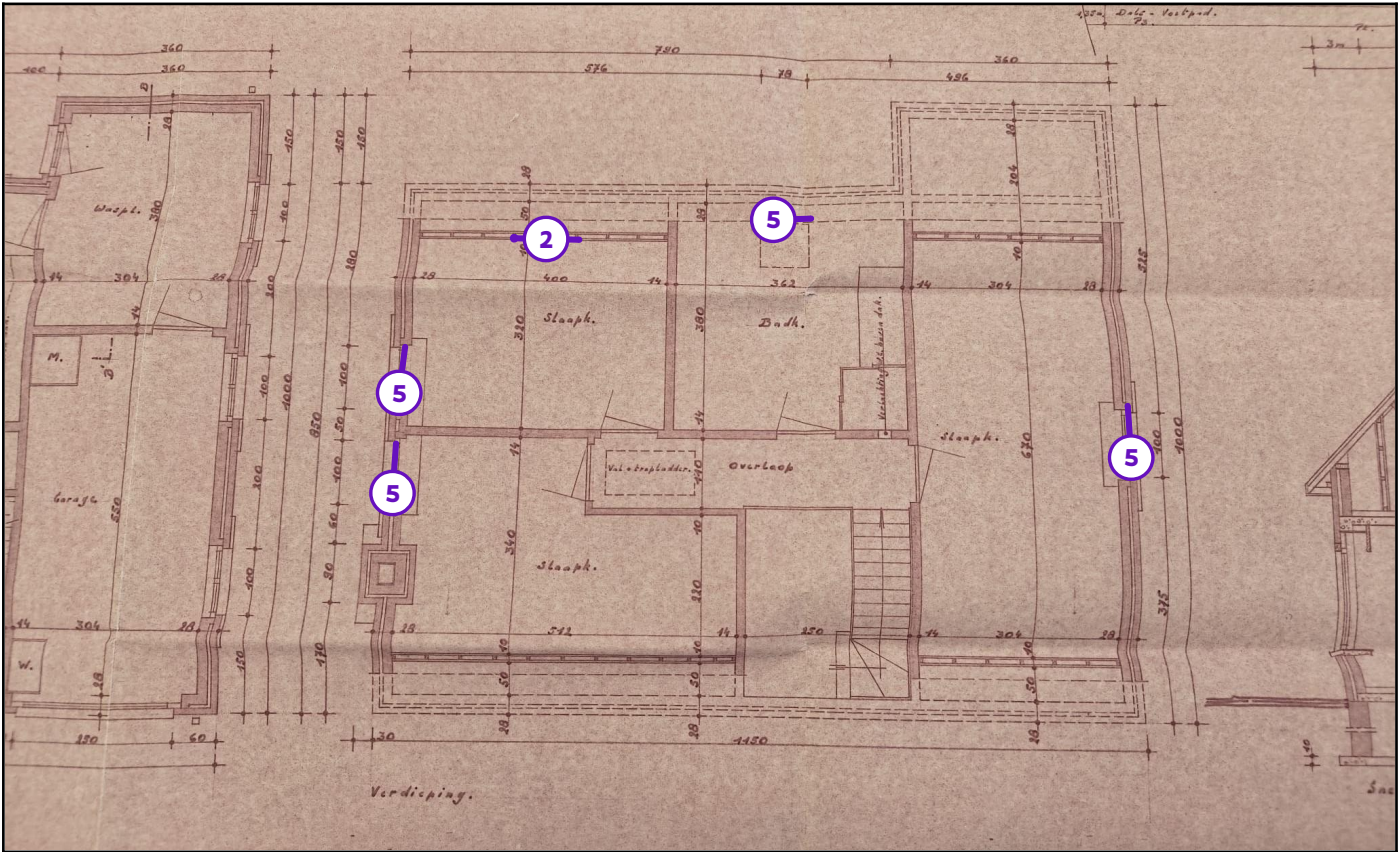
# Plan 1.4: Plan 1ste verdieping

| Beschrijving | Type | Actie |
|---|---|---|
| 2. Materialen van rookgaskanalen | Beperking | - |
| 5. Afdichtingsmaterialen aan het schrijnwerk | Overige ruimte of materiaal | - |

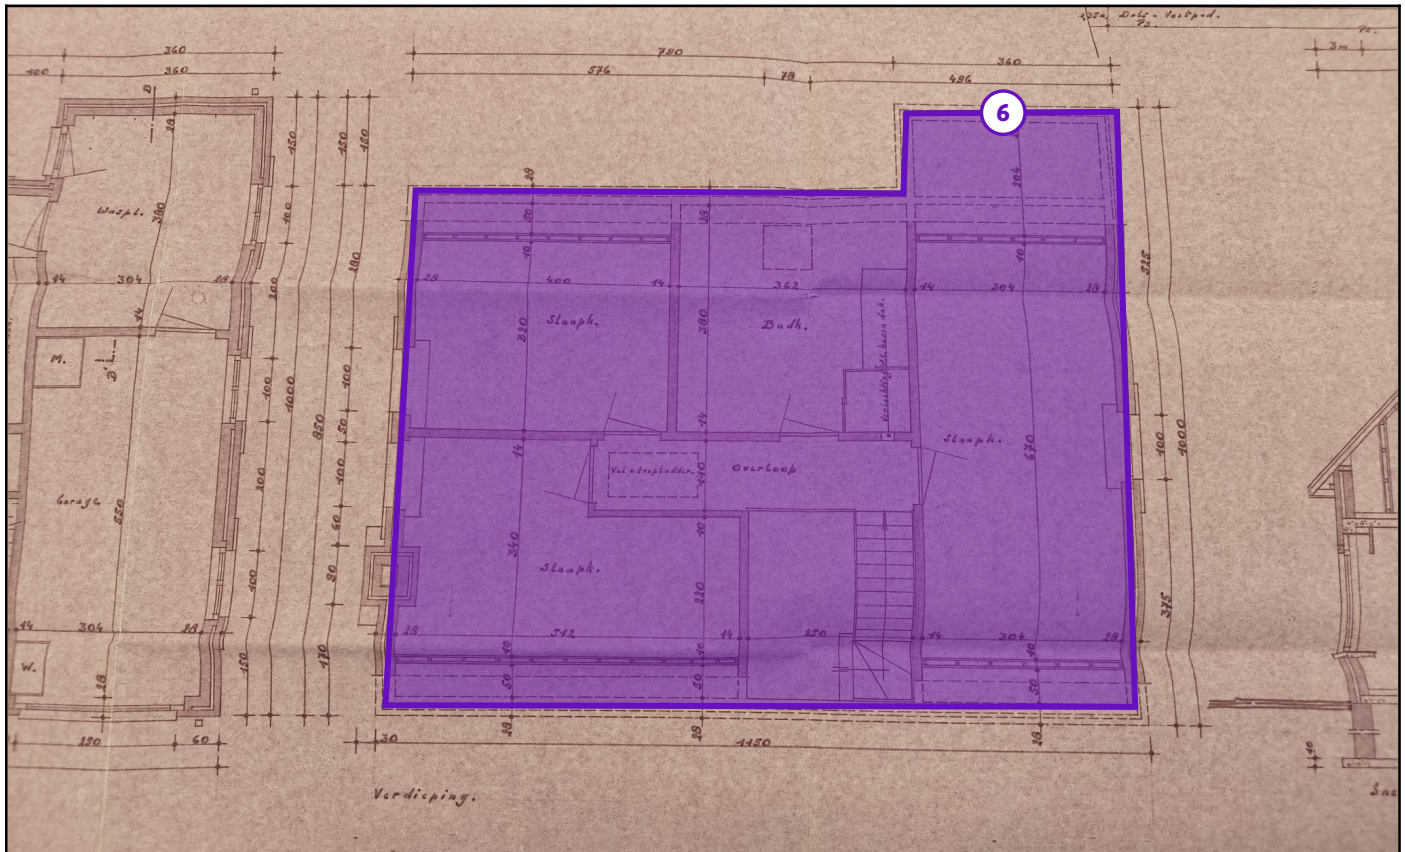
### Plan 1.5: Plan 1ste verdieping

| Beschrijving | Type | Actie |
|---|---|---|
| 6. Dakbedekking | Overige ruimte of materiaal | - |

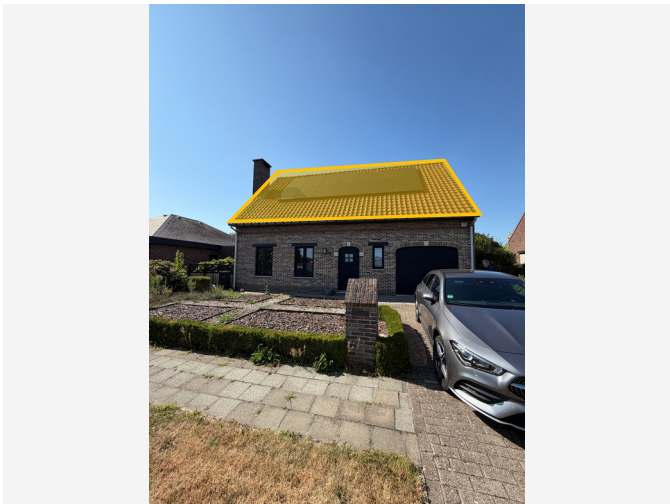
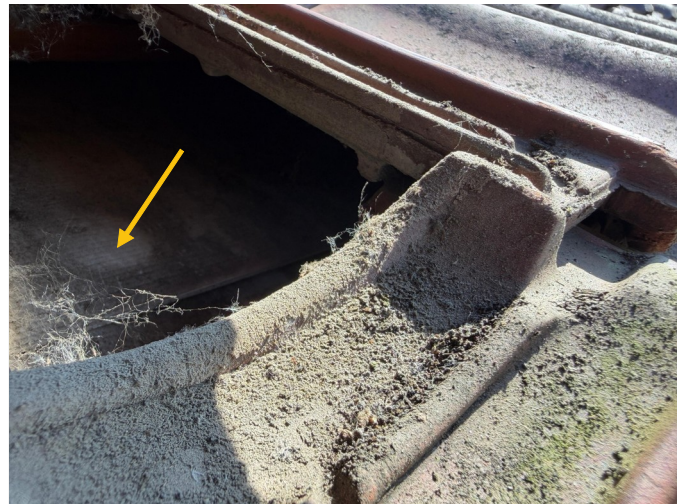
Overzichtsfoto

Detailfoto

Het asbestmateriaal valt onder de mijlpaal van 2040.

| Eindbeoordeling materiaalrisico | Laag materiaalrisico en/of verlaagde kans op vezelvrijgave |

| Gebondenheid | Categorie 1: hechtgebonden in oorsprong |
| Asbestsoort (vezeltype) | Crocidoliet aanwezig |
| Asbestconcentratie | Laag (< 50%) |
| Afschermingsgraad van het gehele materiaal | Geheel of deels vrij aan binnenluchtstromen |
| Toestand van het materiaal | Onbeschadigd, niet verweerd |

| Beschrijving | Materialen onder de dakbedekking |
| Asbestmateriaal | Plaat, paneel, tablet - Type Menuiserite |
| Hoeveelheid (oppervlakte - dikte - aantal) | • 80,00 m <sup>2</sup> - 0,60 cm - 1 stuk |

- Zorg voor een veilig beheer. Vermijd het beschadigen van het asbestmateriaal. Controleer de toestand jaarlijks op wijzigingen.

- Eenvoudige handelingen: mag via doe-het-zelf of door werknemer(s) met opleidingsattest eenvoudige handelingen  
Als dit materiaal verwijderd kan worden zonder het te breken, te beschadigen... , dan mag met dit met eenvoudige handelingen.

Vermijd stofvorming en stofverspreiding op elk moment van de werken. Bevochtig of fixeer het materiaal.

Het gebruik van sneldraaiende werktuigen (boormachine, slijpschijf, hogedrukreiniger...) is verboden.

Zorg voor gepaste persoonlijke beschermingsmiddelen: minimaal FFP3-mondmasker (EN 149), wegwerpoverall met kap (minimaal Cat III, type 5/6), wegwerphandschoenen en overschoenen of afspoelbaar schoeisel
