Asbestinventarisatetest

Dorp 4/2, 2861 Sint-Katelijne-Waver

Attestnummer : 20250111-000086.000

Zone 1: Hoofdgebouw

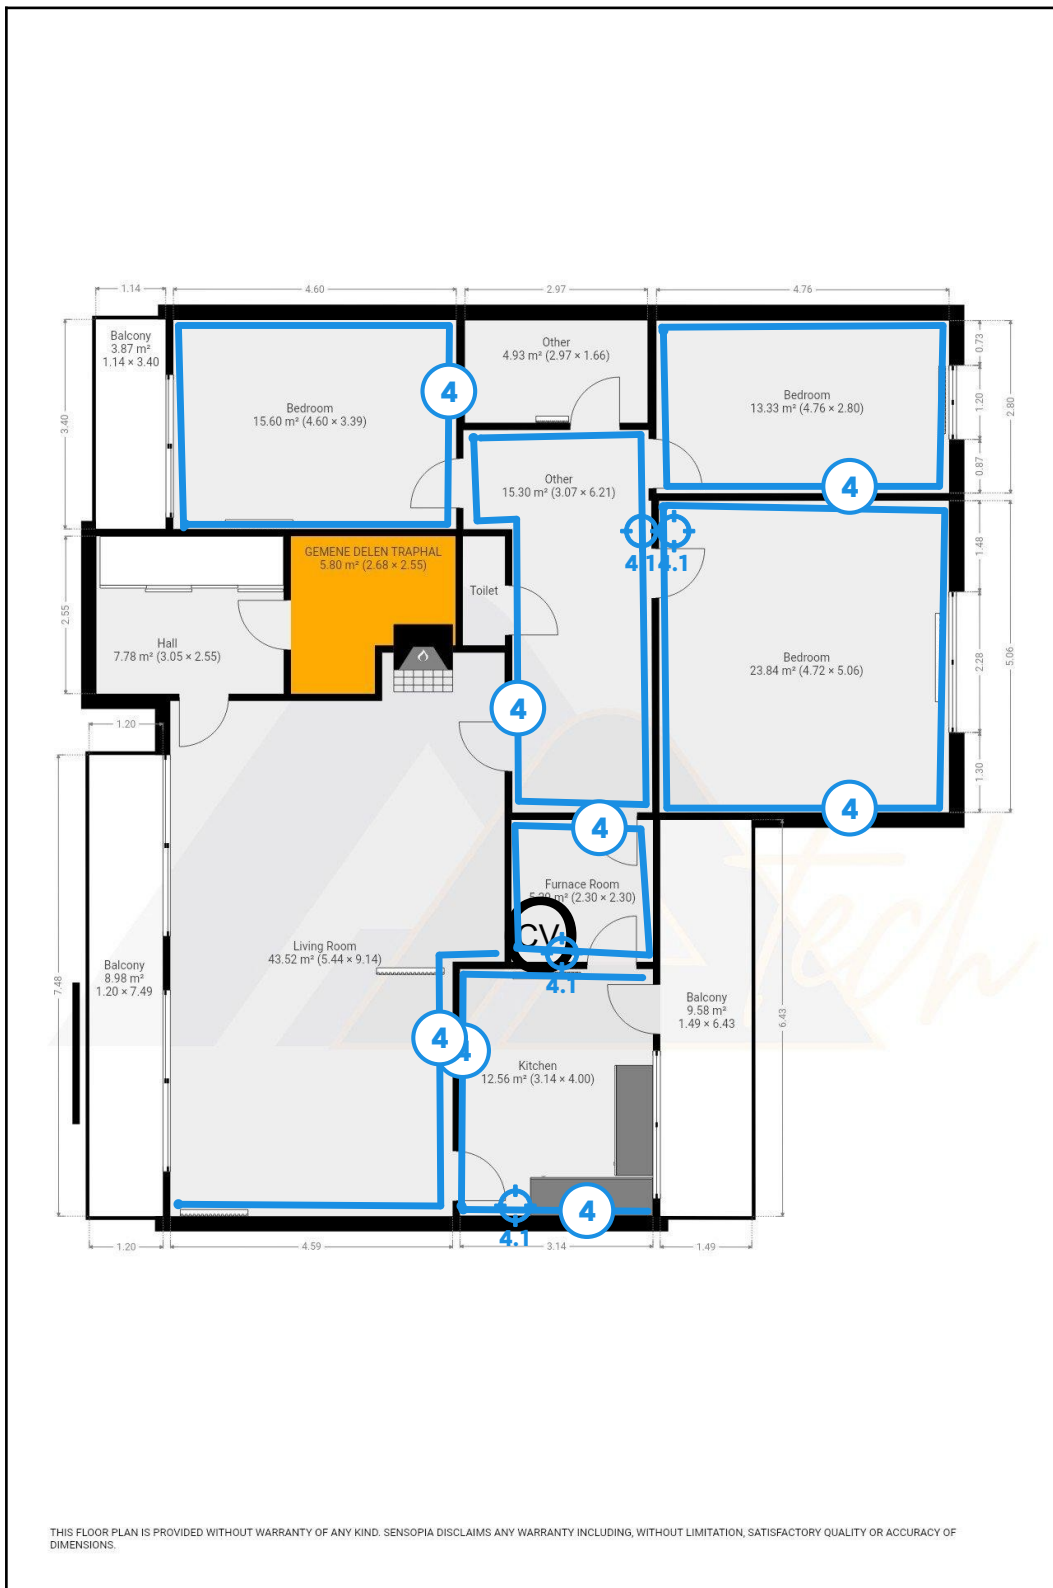
Plan 1.1: grondplan appartement muren

4. Pleisterwerk muren	Geen asbest	-
4.1 Code: MM001	Mengmonster	-

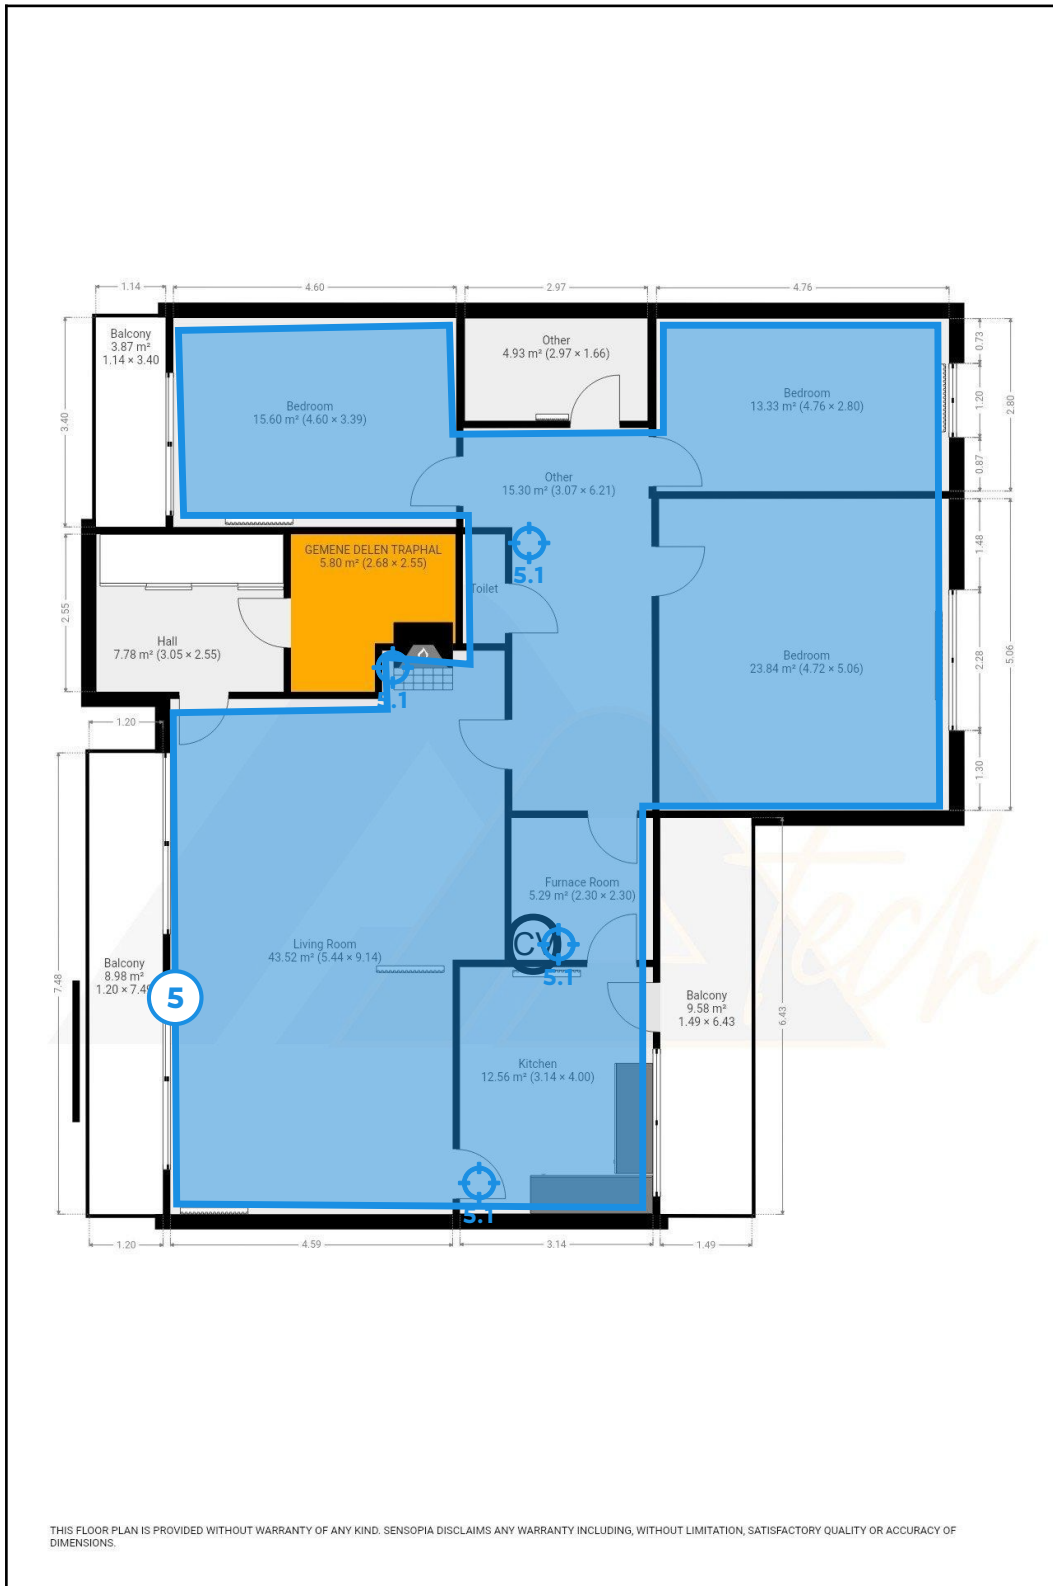
Plan 1.2: grondplan appartement plafonds

5. Pleisterwerk plafonds	Geen asbest	-
5.1 Code: MM002	Mengmonster	-

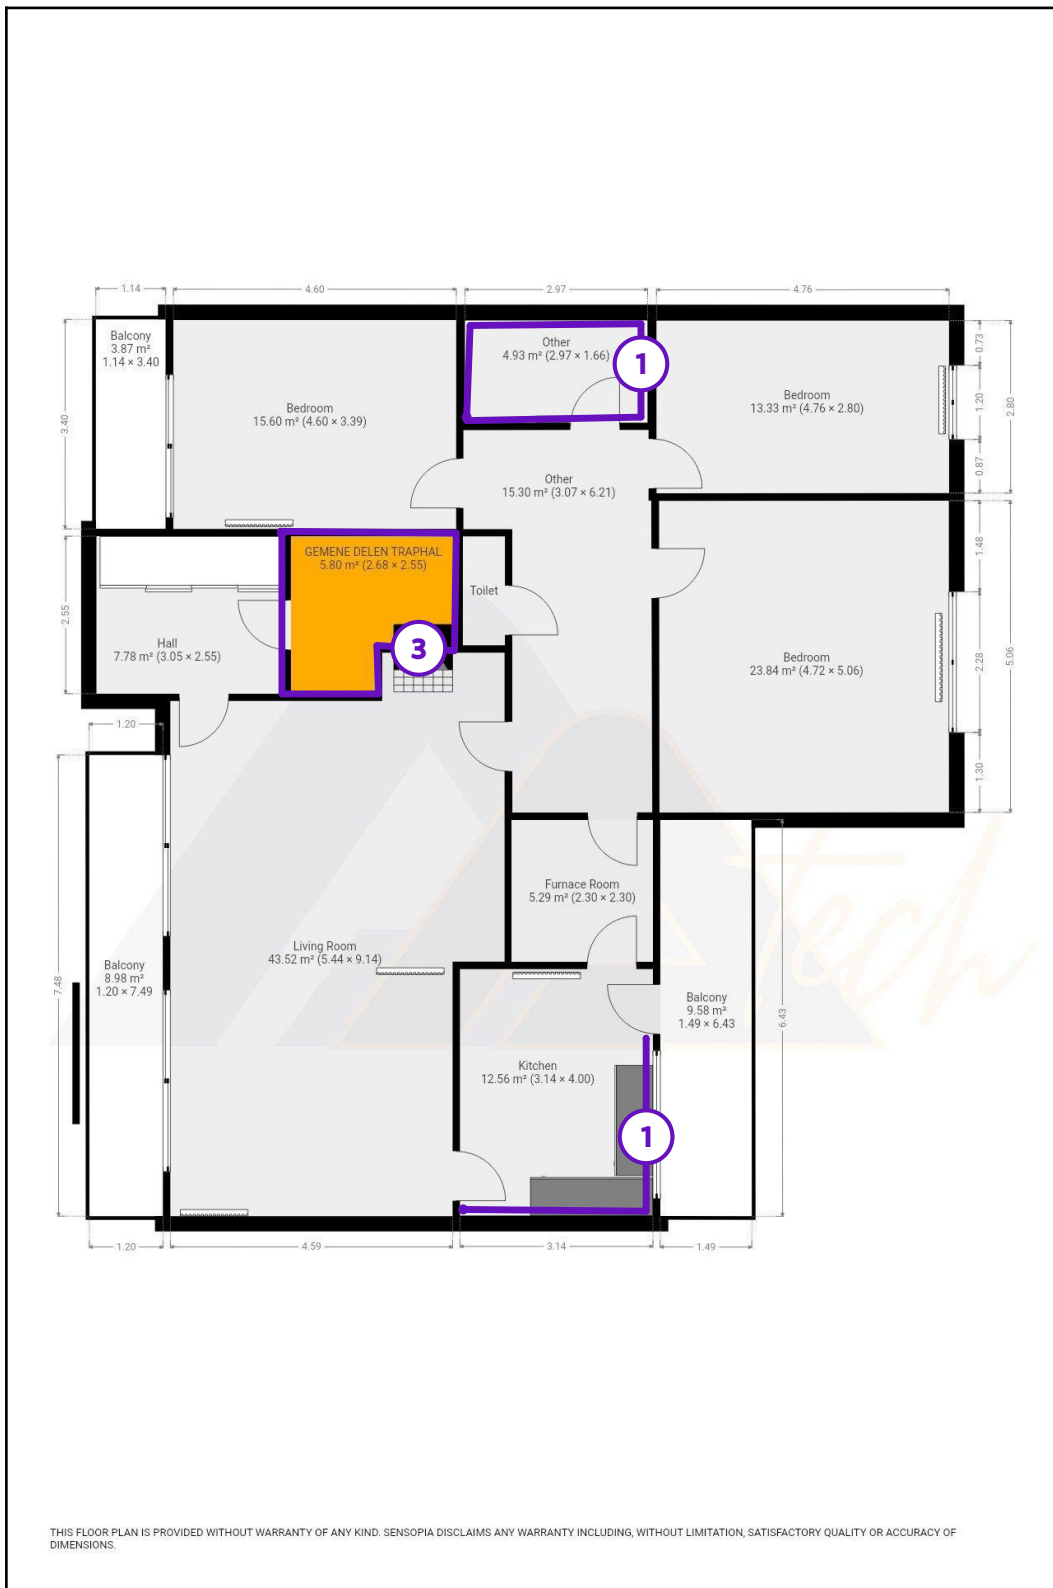
Plan 1.3: grondplan appartement algemeen

1. Lijm faiencetegels	Advies	-
3. gemeenschappelijke delen niet onderzocht	Advies	-

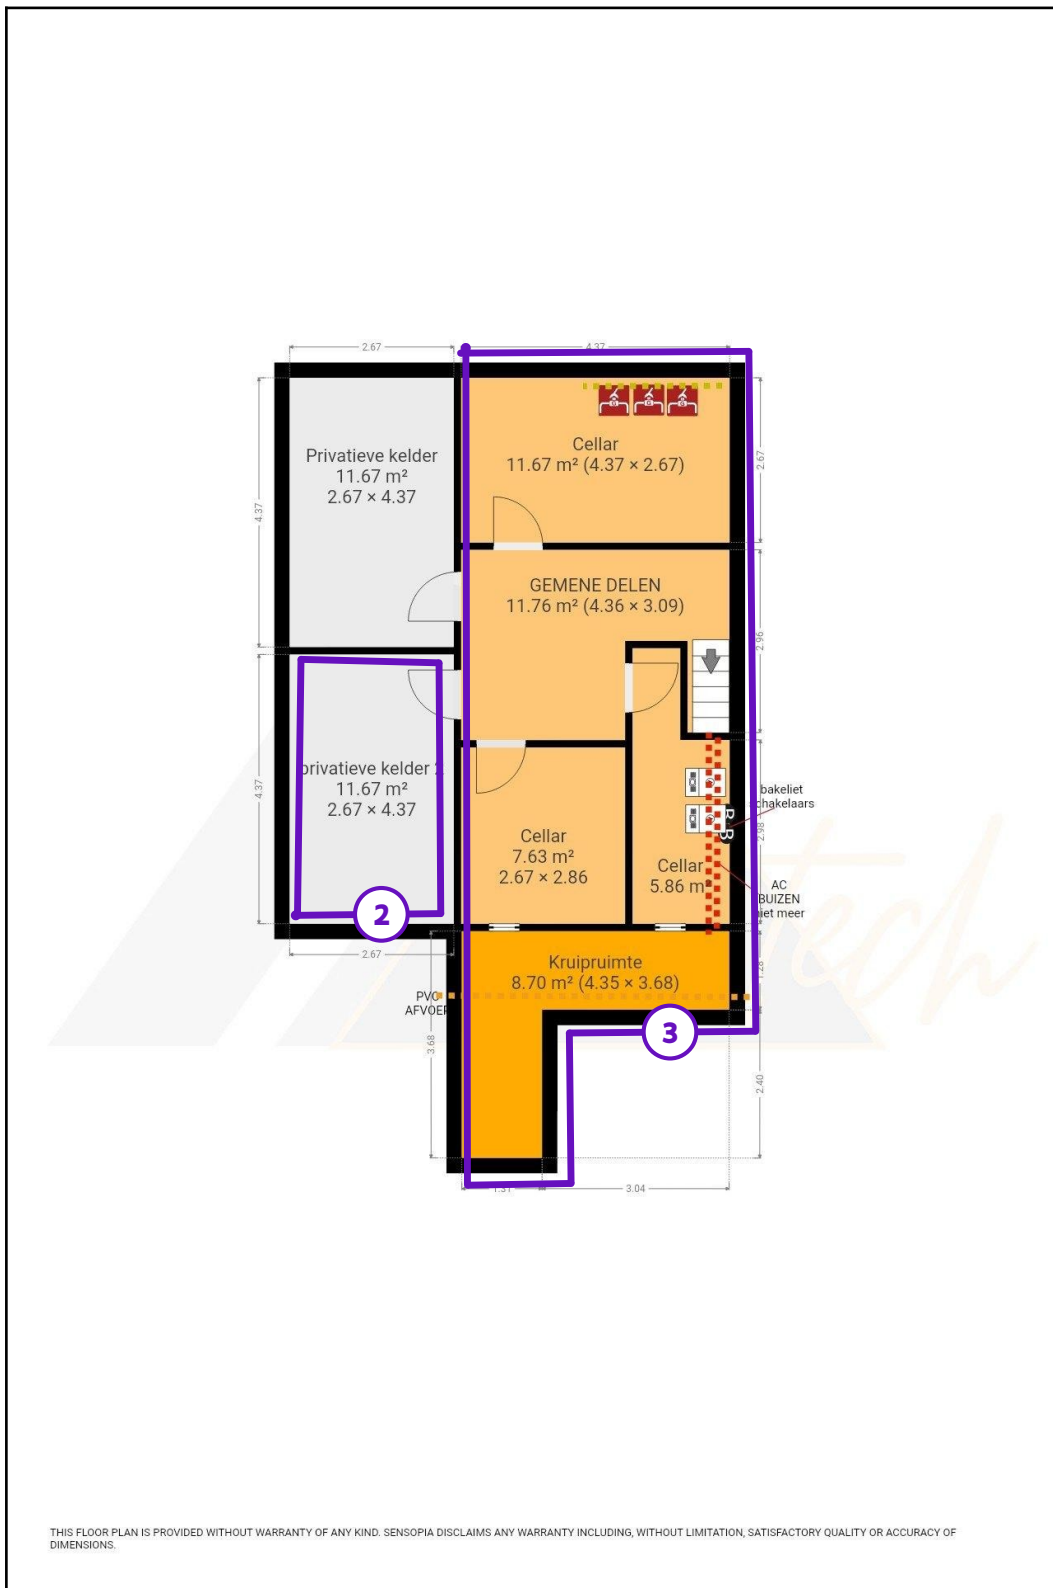
Plan 1.4: 25502 060120250900IE - Basement • Level 1 (1)

2. kelder geen asbestverdachte materialen	Advies	-
3. gemeenschappelijke delen niet onderzocht	Advies	-

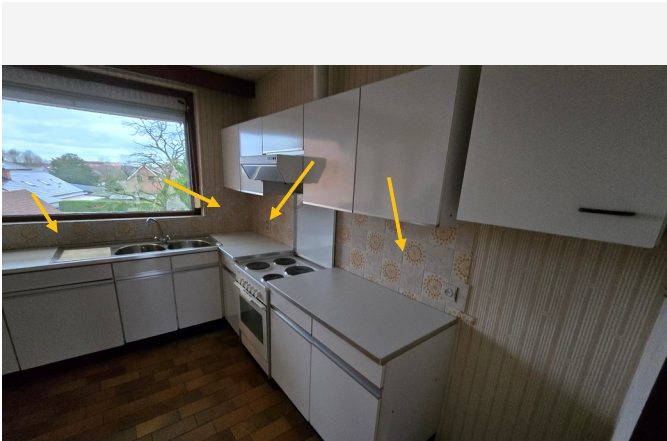
Vrije foto

De lijm waarmee faiencetegels vroeger werden bevestigd, bevatte vaak asbest. Alvorens deze te verwijderen/vervangen, is het aangewezen deze te laten onderzoeken om de aanwezigheid van asbest te kunnen vaststellen, al dan niet uit te sluiten.
