Asbestinventarisatetest

Grote Markt 66/4, 2500 Lier

Attestnummer : **20240702-000540.000**

Uitgegeven op : **02.07.2024**

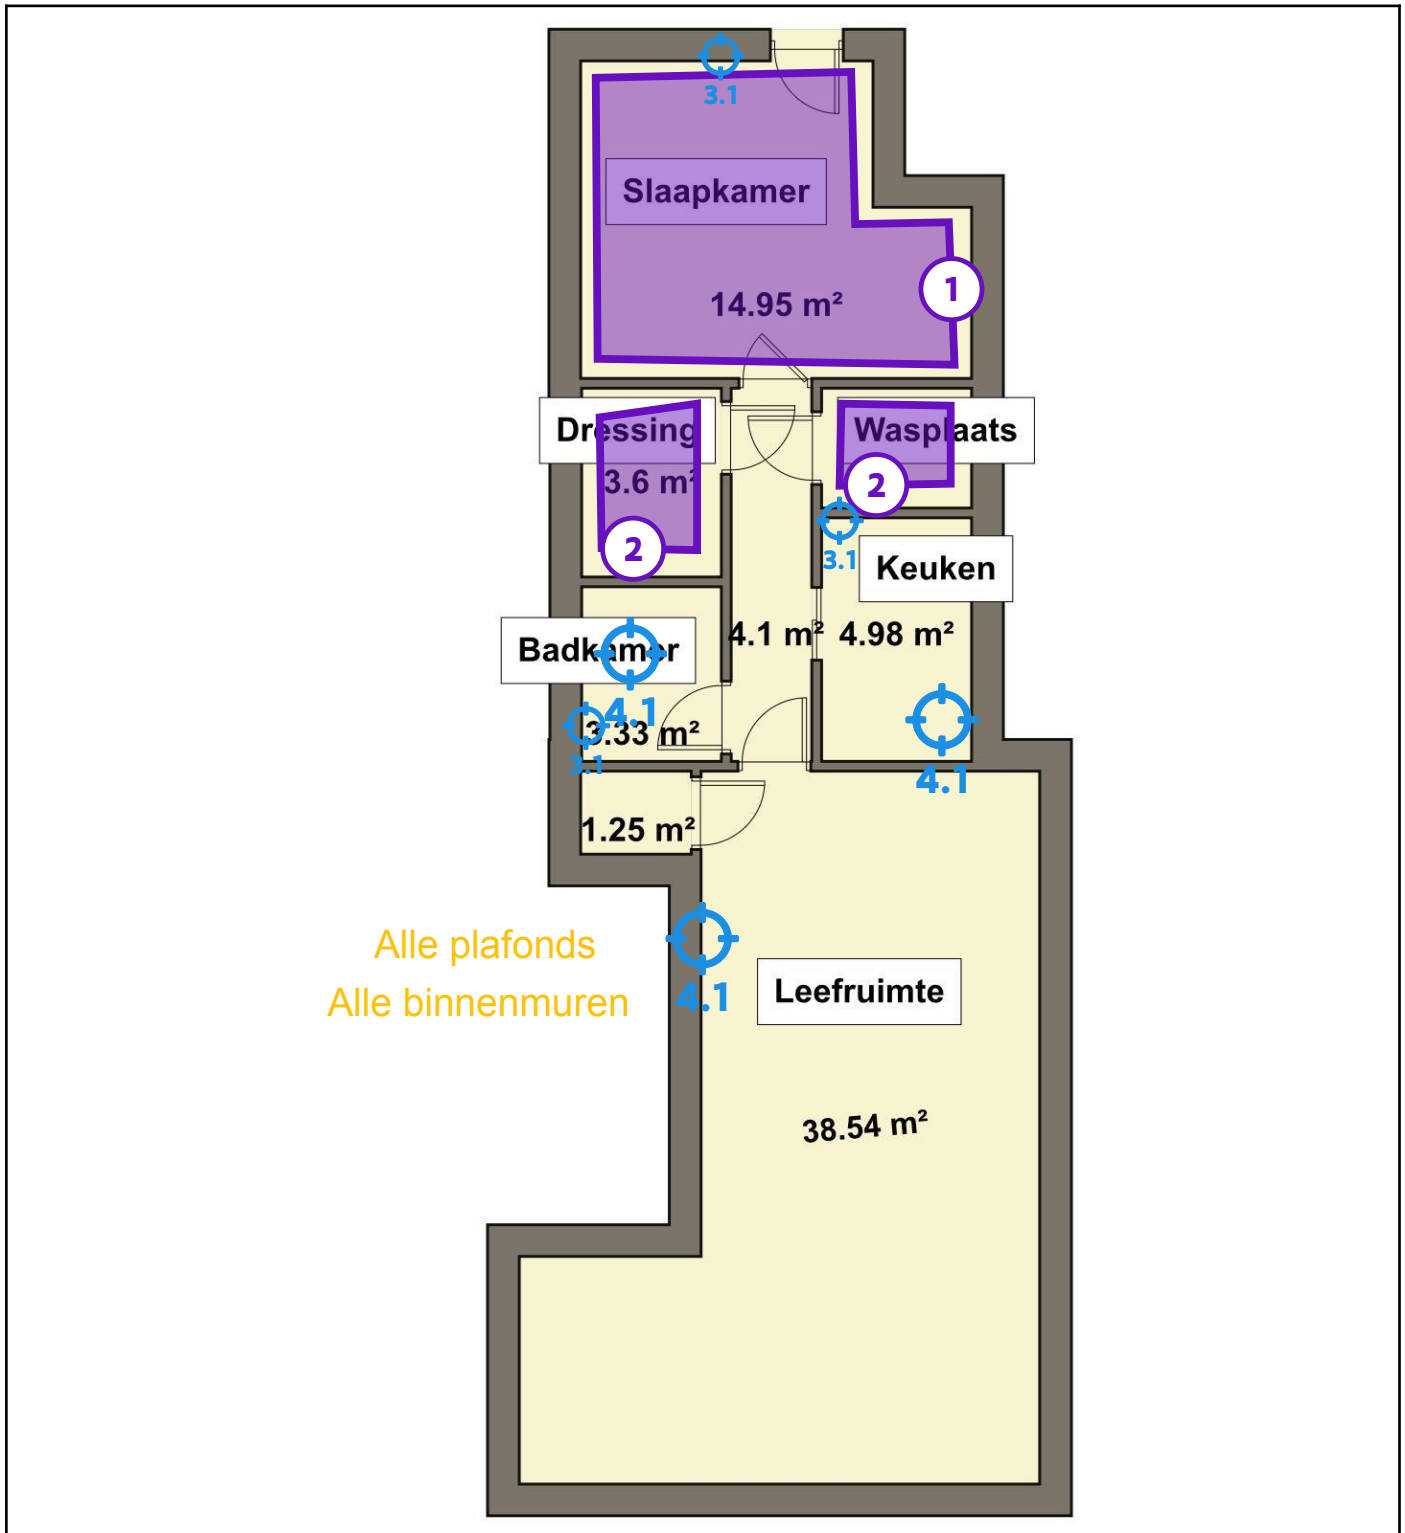
Plan 1.1: Grondplan

Beschrijving	Type	Actie
1. Vinyl in slaapkamer	Advies	-

2. Vinyl in wasplaats en dressing	Advies	-
3. Pleisterwerk muren	Geen asbest	-
3.1 Code: MM02	Mengmonster	-
4. Pleisterwerk plafonds	Geen asbest	-
4.1 Code: MM01	Mengmonster	-

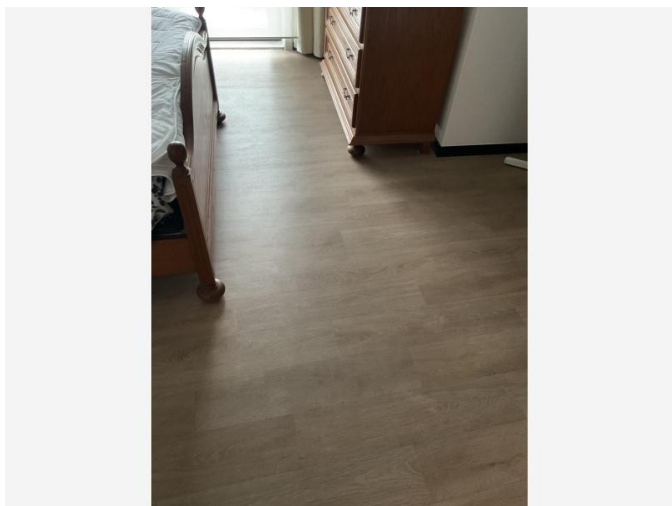
Vrije foto

Flexibele homogene vinyl zonder vilt of papierlaag.

Identificatiemethode	Vaststelling & expertise (niet-asbestverdacht)
----------------------	--

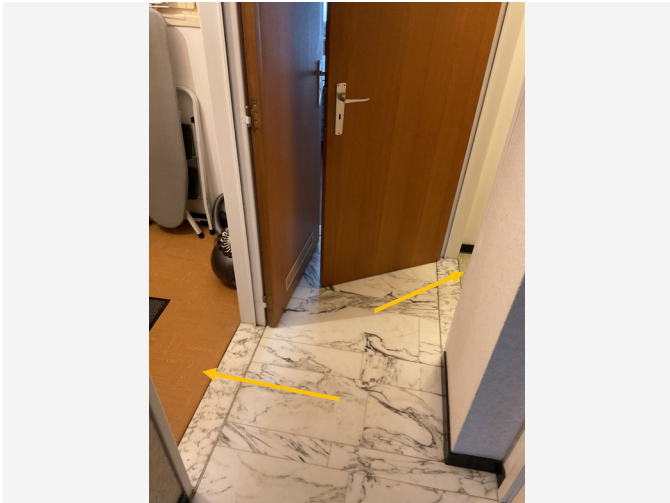
Vrije foto

Beide zijn vinyls met een jute onderkant, nooit asbestverdacht.

Identificatiemethode	Vaststelling & expertise (niet-asbestverdacht)
----------------------	--

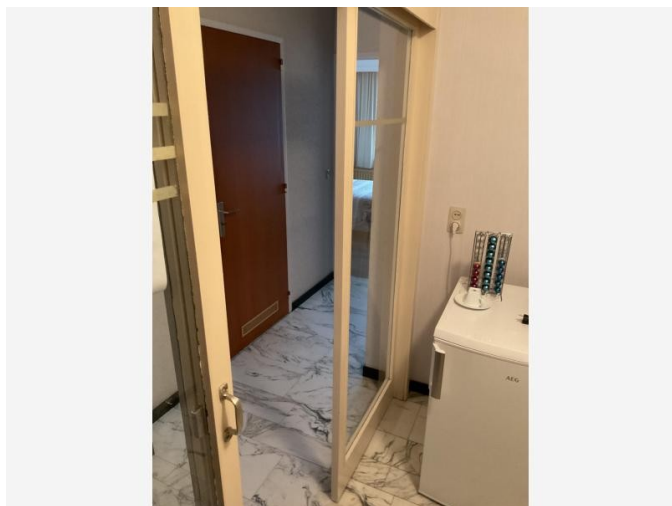
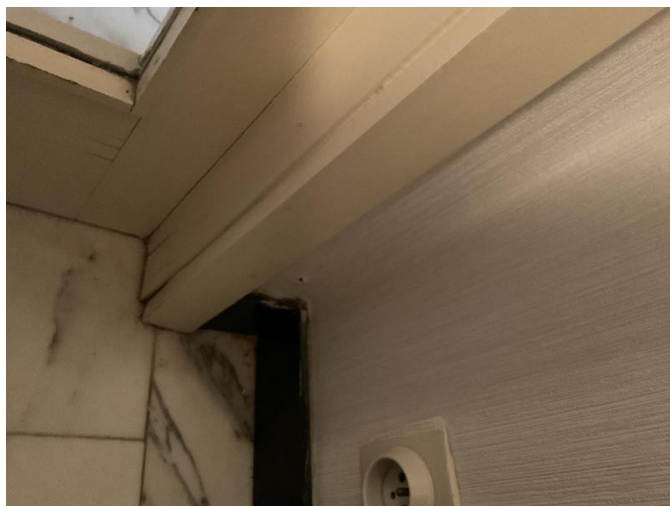
Fiche 3: Pleisterwerk muren

Geen asbest

#	Type	Referentie	Resultaat
3.1	Mengmonster	MM02	Geen asbest

Beschrijving	Pleisterwerk muren
Omgeving	Binnen
Primaire drager	Binnenwand
Bindmiddel van materiaal	Gips - kalk
Gebondenheid op basis van bindmiddel	Niet-hechtgebonden
Hoeveelheid (oppervlakte - dikte - aantal)	• 130,00 m ² - 2,00 cm - 1 stuk
Totaal volume	2,60 m ³
Identificatiemethode	Vaststelling met monsternamen
Destructieve handeling voor identificatie	Nee

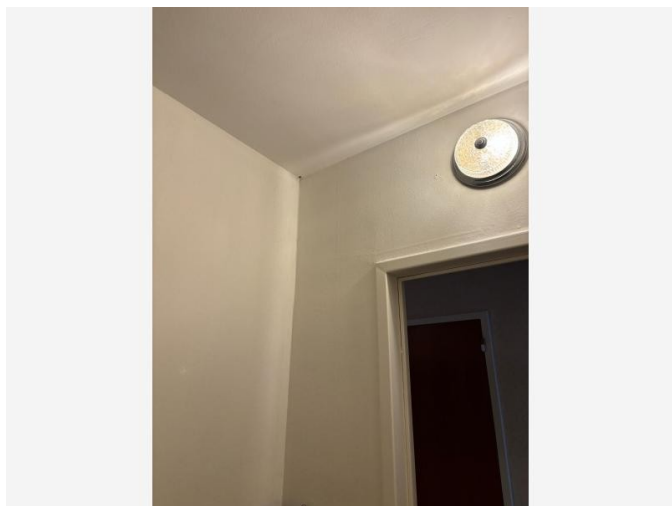
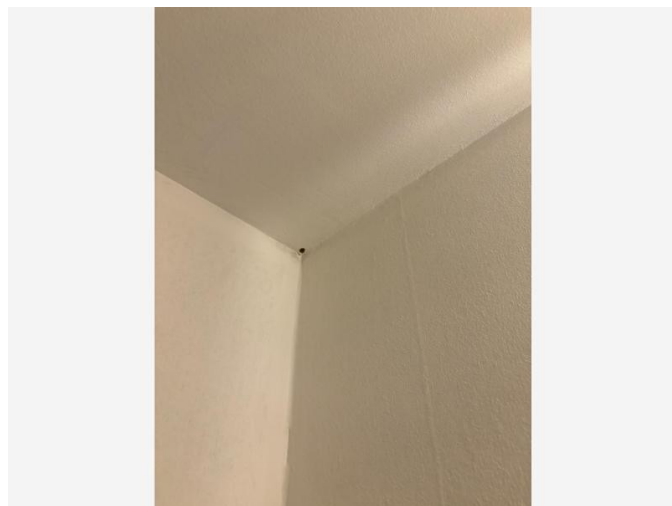
Fiche 4: Pleisterwerk plafonds

Geen asbest

#	Type	Referentie	Resultaat
4.1	Mengmonster	MM01	Geen asbest

Beschrijving	Pleisterwerk plafonds
Omgeving	Binnen
Primaire drager	Plafond
Bindmiddel van materiaal	Gips - kalk
Gebondenheid op basis van bindmiddel	Niet-hechtgebonden
Hoeveelheid (oppervlakte - dikte - aantal)	• 75,00 m ² - 2,00 cm - 1 stuk
Totaal volume	1,50 m ³
Identificatiemethode	Vaststelling met monstername
Destructieve handeling voor identificatie	Nee
