Asbestinventarisatetest

Grote Markt 66/5, 2500 Lier

Attestnummer : **20240702-000541.000**

Uitgegeven op : **02.07.2024**

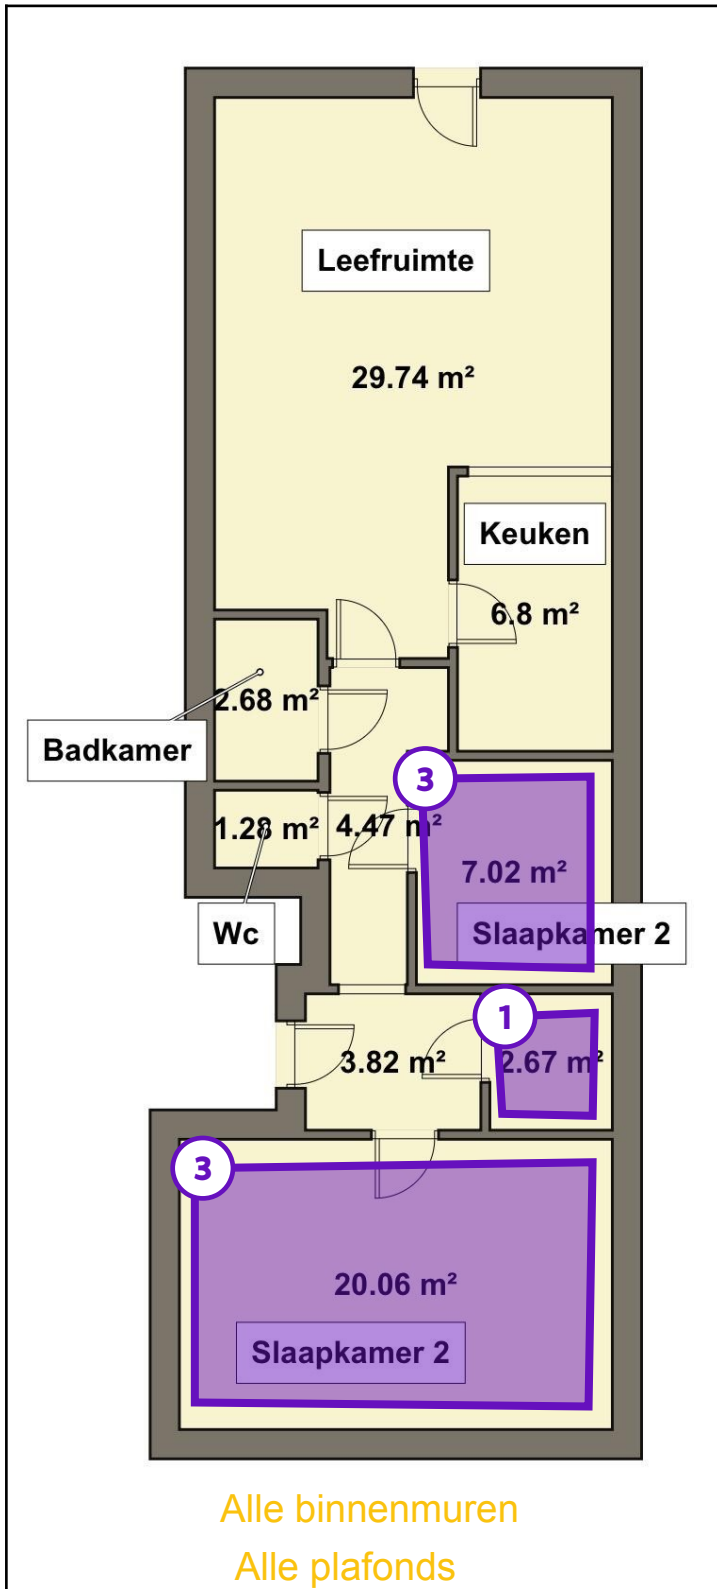
Plan 1.1: Grondplan

1. Vinyl in berging	Advies	-
2. Plafonds	Advies	-
3. Vinyl in slaapkamers	Advies	-
4. Pleisterwerk muren	Geen asbest	-

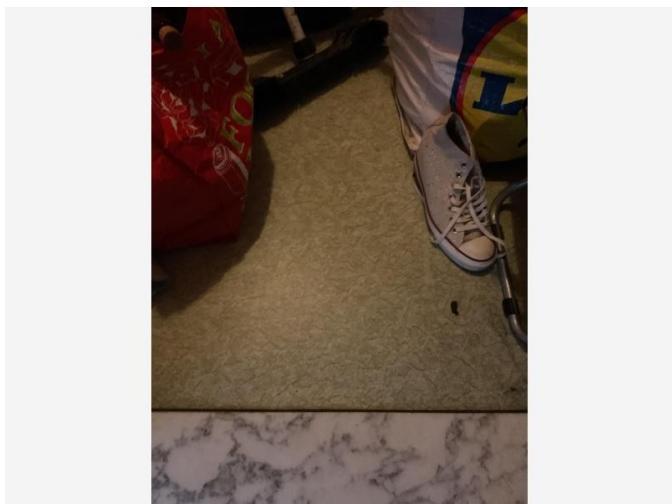
Vrije foto

Advies

Vinyl met jute onderkant, nooit asbestverdacht.

Identificatiemethode	Vaststelling & expertise (niet-asbestverdacht)
----------------------	--

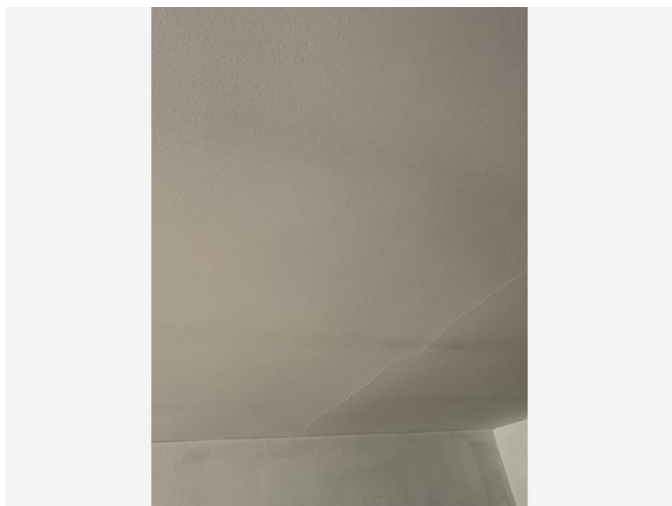
Vrije foto

Advies

Alle plafonds werden verlaagd met gipskartonplaten.

Identificatiemethode	Vaststelling & expertise (niet-asbestverdacht)
----------------------	--

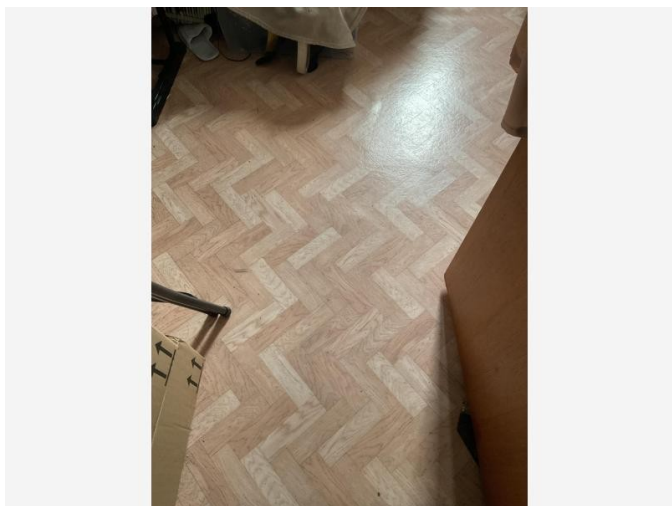
Vrije foto

Advies

Flexibele homogene vinyl zonder vilt of papierlaag.

Identificatiemethode	Vaststelling & expertise (niet-asbestverdacht)
----------------------	--

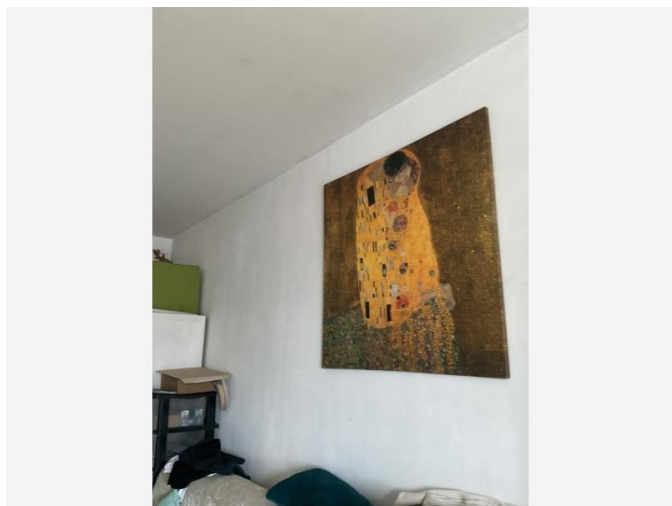
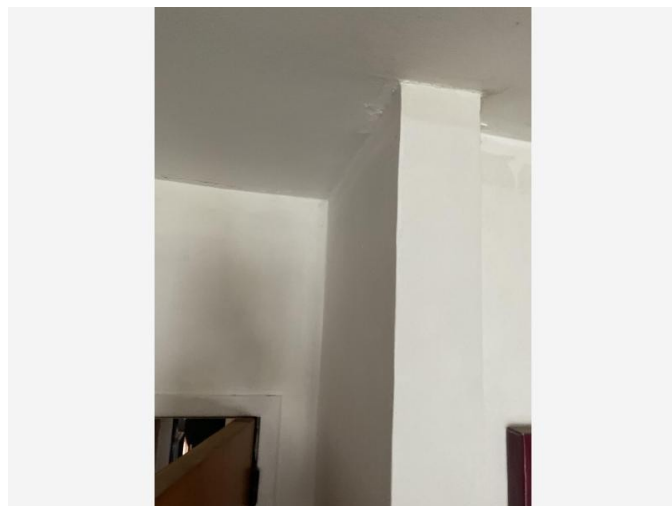
Overzichtsfoto

Conclusie

Geen asbest

Beschrijving	Pleisterwerk muren
Omgeving	Binnen
Primaire drager	Binnenwand
Bindmiddel van materiaal	Gips - kalk
Gebondenheid op basis van bindmiddel	Niet-hechtgebonden
Hoeveelheid (oppervlakte - dikte - aantal)	• 140,00 m ² - 2,00 cm - 1 stuk
Totaal volume	2,80 m ³
Identificatiemethode	Vaststelling met bewijsdocument, zonder monstername
Destructieve handeling voor identificatie	Nee
Opmerking	Alle onderliggende appartementen (bussen 1 t.e.m. 4 + gemeenschappelijke delen) werden ook onderzocht. In al deze gebouwdelen werd de wandpleister bemonsterd volgens inspectieprotocol en negatief bevonden op asbest door het labo. De resultaten van deze gebouwdelen werden geëxtrapoleerd naar dit appartement.
