**Verslag huishoudelijke elektrische installatie op laagspanning en zeer lage spanning****Algemeen:**

| Adres installatie: <b>Postelsebaan 20, 2470 - Retie</b> | Nummer teller(s): <b>1SAG1100047326</b> |

| <input checked="" type="checkbox"/> 8.4.2 (Controlebezoek van een oude installatie bij verkoop) |

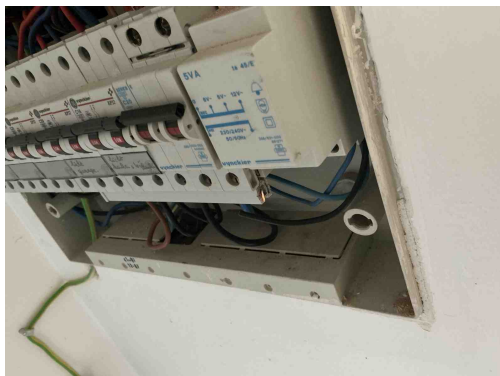
**T21** - Het elektrisch materieel is niet geplaatst volgens de voorschriften van de fabrikant/ regels van goed vakmanschap . (Boek 1: 1.4.1.3)

*Opmerking: Kamaansluiting niet afgedekt*

| Aarding | |
|---|---|
| <b>T21</b> | Het elektrisch materieel is niet geplaatst volgens de voorschriften van de fabrikant/ regels van goed vakmanschap .<br>(Boek 1: 1.4.1.3)<br><i>Opmerking: Kamaansluiting niet afgedekt</i> |

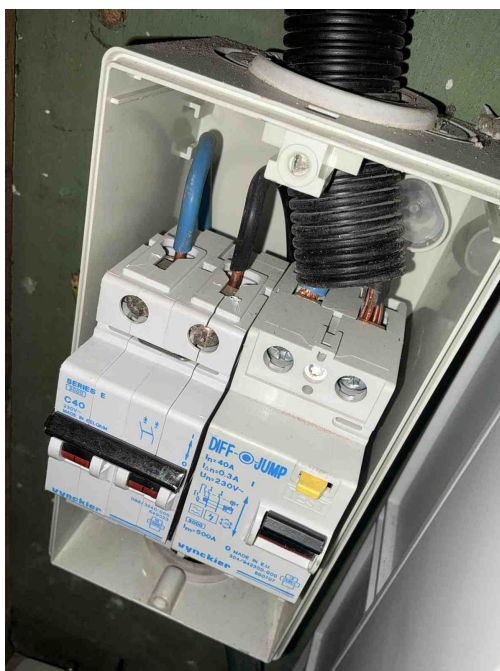
**B16** - De interne soepele geleiders zijn niet aan beide uiteinden voorzien van samenknijpende hulzen of evenwaardig (Boek 1: 5.3.5.5).

| Aarding | |
|---|---|
| <b>B16</b> | De interne soepele geleiders zijn niet aan beide uiteinden voorzien van samenknijpende hulzen of evenwaardig (Boek 1: 5.3.5.5). |

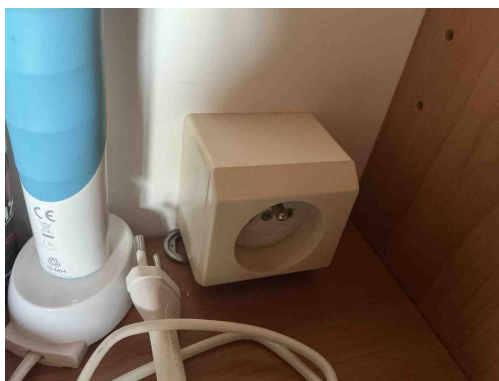
**T13** - Opbouwcontactdozen en/of -schakelaars zonder achterplaatje mogen niet rechtstreeks op een brandbare ondergrond bevestigd worden (Boek 1: 4.3.3.5).

| Aarding | |
|---|---|
| <b>T13</b> | Opbouwcontactdozen en/of -schakelaars zonder achterplaatje mogen niet rechtstreeks op een brandbare ondergrond bevestigd worden (Boek 1: 4.3.3.5). |

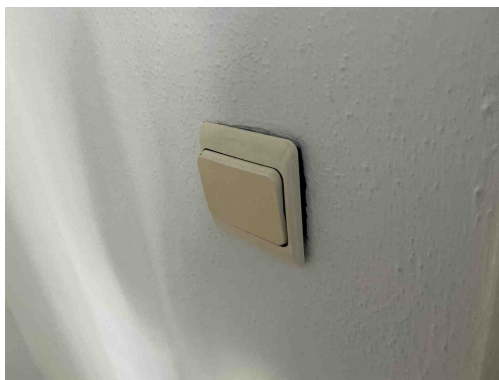
**T10** - Bepaalde contactdozen en/of schakelaars zijn niet degelijk bevestigd (Boek 1: 1.4.1.3).

| Aarding | |
|---|---|
| <b>T10</b> | Bepaalde contactdozen en/of schakelaars zijn niet degelijk bevestigd (Boek 1: 1.4.1.3). |
