**Verslag huishoudelijke elektrische installatie op laagspanning en zeer lage spanning****Algemeen:**

| Referentie: <b>012-20260903-06</b> | Datum controle: <b>03/09/2026</b> |

| Adres installatie: <b>Maalderstraat 75, 2243 - Zandhoven</b> | Nummer teller(s): <b>1SAG1100479984</b> |

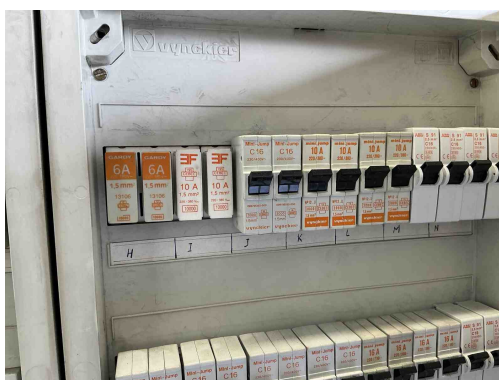
**S02** - Het ééndraadsschema strookt niet met de werkelijkheid (Boek 1: 3.1.2.1).

*Opmerking: Oa plaatsingwijze, datum, automaat B,C,H,I,N*

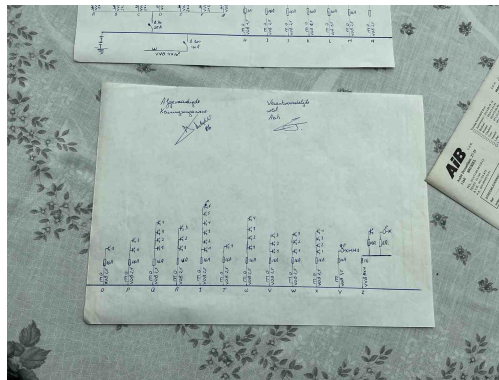
**S02** - Het ééndraadsschema strookt niet met de werkelijkheid (Boek 1: 3.1.2.1).

*Opmerking: Oa plaatsingwijze, datum, automaat B,C,H,I,N*

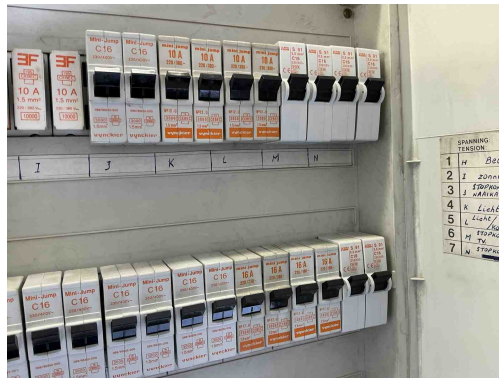
**S02** - Het ééndraadsschema strookt niet met de werkelijkheid (Boek 1: 3.1.2.1).

*Opmerking: Oa plaatsingwijze, datum, automaat B,C,H,I,N*

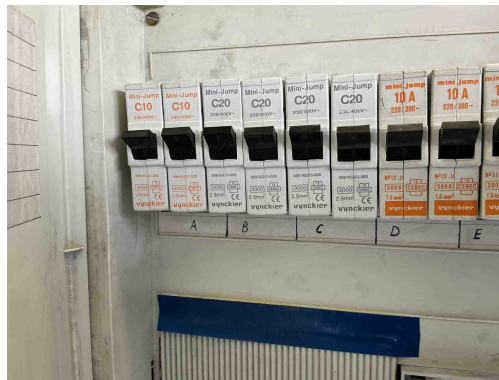
**S02** - Het ééndraadsschema strookt niet met de werkelijkheid (Boek 1: 3.1.2.1).  
*Opmerking: Oa plaatsingwijze, datum, automaat B,C,H,I,N*

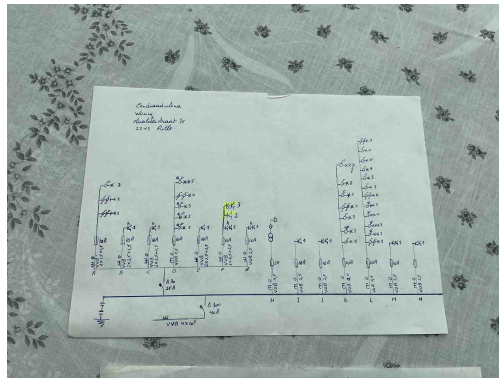
**S04** - De spanning en/of de aard van de stroom is niet vermeld op het ééndraadsschema (Boek 1: 3.1.2.1).  
*Opmerking: Oa*

**S31** - De juiste symbolen werden niet gebruikt op het ééndraadsschema of situatieplan (Boek 1: 3.1.2.1).  
*Opmerking: Oa automaten*

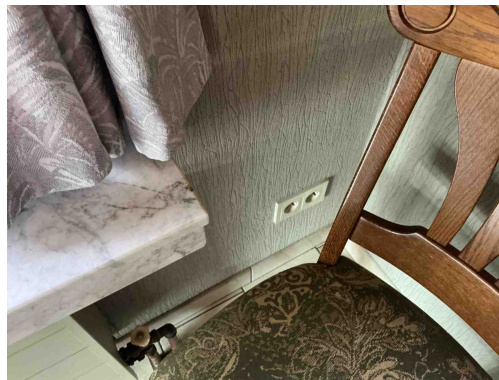
**S08** - Niet alle verplichte gegevens staan op de situatieplannen (Boek 1: 3.1.2.3).  
*Opmerking: Oa adres ,datum,handtekening ,niet alle contactdozen op schema*

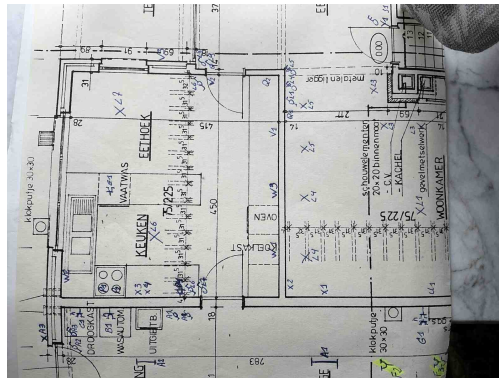
**S08** - Niet alle verplichte gegevens staan op de situatieplannen (Boek 1: 3.1.2.3).  
*Opmerking: Oa adres ,datum,handtekening ,niet alle contactdozen op schema*

**S07** - De situatieplannen stroken niet met de werkelijkheid (Boek 1: 3.1.2.1).  
*Opmerking: Oa F3, schakelaar garage ,alle contactdozen niet aangeduid op schema*

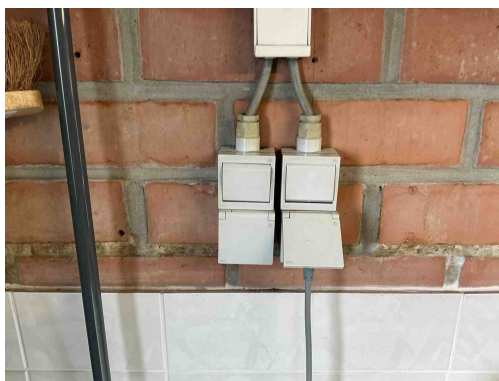
**S08** - Niet alle verplichte gegevens staan op de situatieplannen (Boek 1: 3.1.2.3).  
*Opmerking: Oa adres ,datum,handtekening ,niet alle contactdozen op schema*

**S07** - De situatieplannen stroken niet met de werkelijkheid (Boek 1: 3.1.2.1).  
*Opmerking: Oa F3, schakelaar garage ,alle contactdozen niet aangeduid op schema*

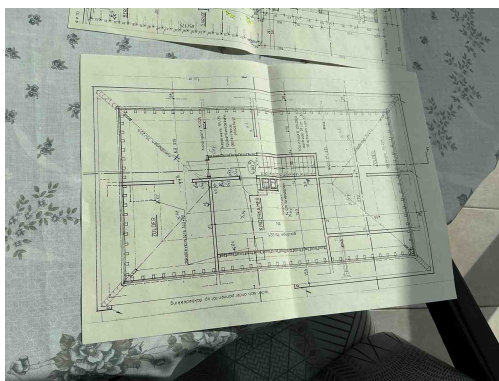
**S08** - Niet alle verplichte gegevens staan op de situatieplannen (Boek 1: 3.1.2.3).  
*Opmerking: Oa adres ,datum,handtekening ,niet alle contactdozen op schema*

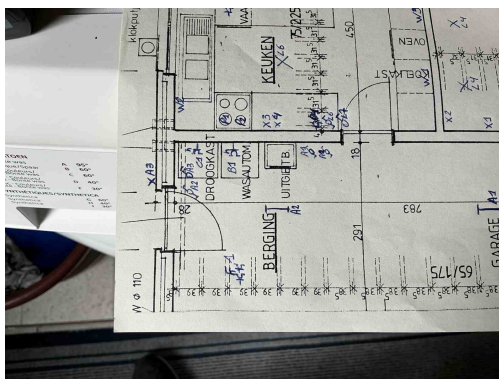
- S08** - Niet alle verplichte gegevens staan op de situatieplannen (Boek 1: 3.1.2.3).  
*Opmerking: Oa adres ,datum,handtekening ,niet alle contactdozen op schema*
- S07** - De situatieplannen stroken niet met de werkelijkheid (Boek 1: 3.1.2.1).  
*Opmerking: Oa F3, schakelaar garage ,alle contactdozen niet aangeduid op schema*

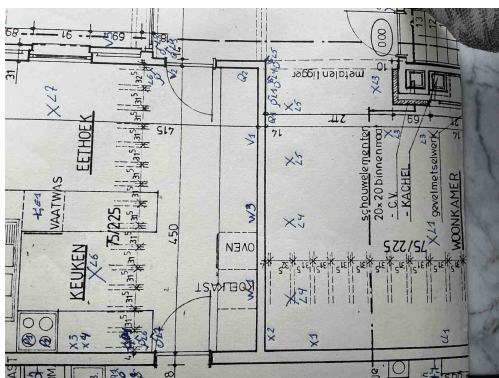
- S08** - Niet alle verplichte gegevens staan op de situatieplannen (Boek 1: 3.1.2.3).  
*Opmerking: Oa adres ,datum,handtekening ,niet alle contactdozen op schema*

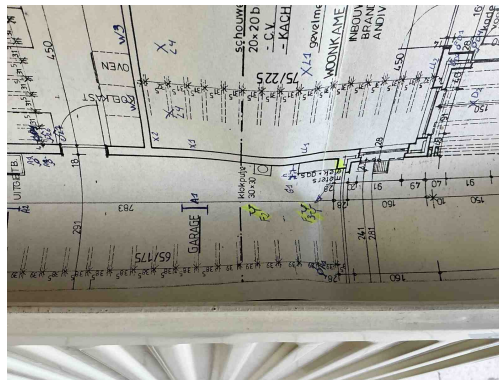
- S08** - Niet alle verplichte gegevens staan op de situatieplannen (Boek 1: 3.1.2.3).  
*Opmerking: Oa adres ,datum,handtekening ,niet alle contactdozen op schema*
- S07** - De situatieplannen stroken niet met de werkelijkheid (Boek 1: 3.1.2.1).  
*Opmerking: Oa F3, schakelaar garage ,alle contactdozen niet aangeduid op schema*

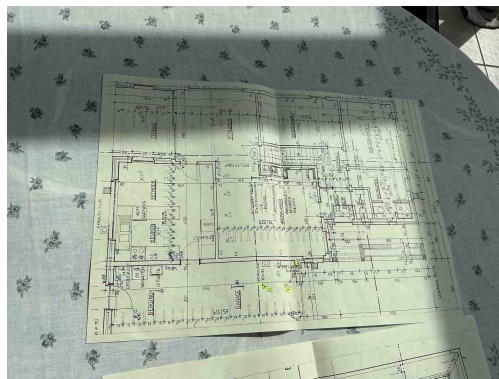
- S08** - Niet alle verplichte gegevens staan op de situatieplannen (Boek 1: 3.1.2.3).  
*Opmerking: Oa adres ,datum,handtekening ,niet alle contactdozen op schema*

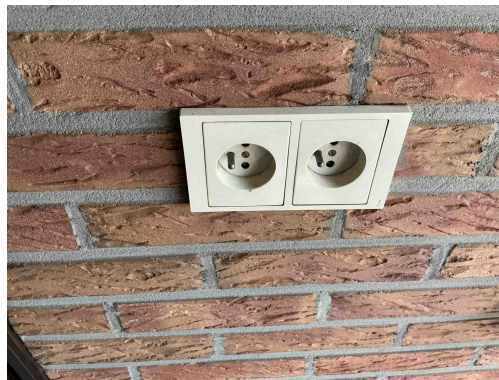
**S08** - Niet alle verplichte gegevens staan op de situatieplannen (Boek 1: 3.1.2.3).  
*Opmerking: Oa adres ,datum,handtekening ,niet alle contactdozen op schema*

**S07** - De situatieplannen stroken niet met de werkelijkheid (Boek 1: 3.1.2.1).  
*Opmerking: Oa F3, schakelaar garage ,alle contactdozen niet aangeduid op schema*

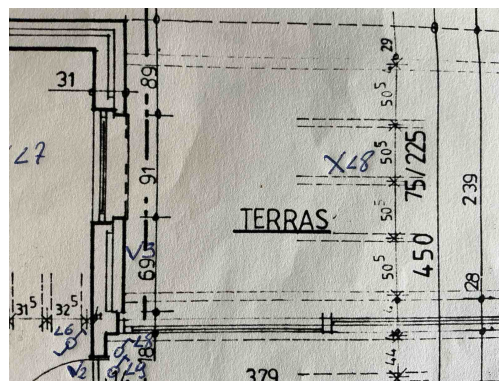
**S08** - Niet alle verplichte gegevens staan op de situatieplannen (Boek 1: 3.1.2.3).  
*Opmerking: Oa adres ,datum,handtekening ,niet alle contactdozen op schema*

**S07** - De situatieplannen stroken niet met de werkelijkheid (Boek 1: 3.1.2.1).  
*Opmerking: Oa F3, schakelaar garage ,alle contactdozen niet aangeduid op schema*

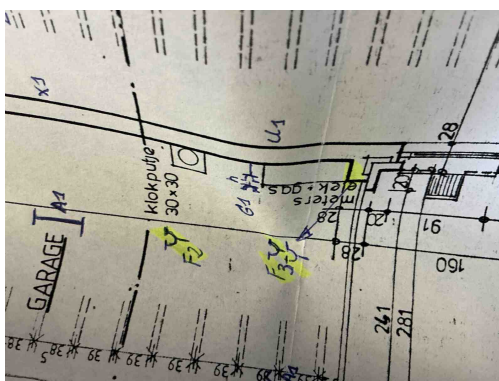
**B17** - De voedingsspanning is niet op elk bord vermeld (Boek 1: 3.1.3.3).  
*Opmerking: Oa bord 1,2*

**S07** - De situatieplannen stroken niet met de werkelijkheid (Boek 1: 3.1.2.1).  
*Opmerking: Oa F3, schakelaar garage ,alle contactdozen niet aangeduid op schema*

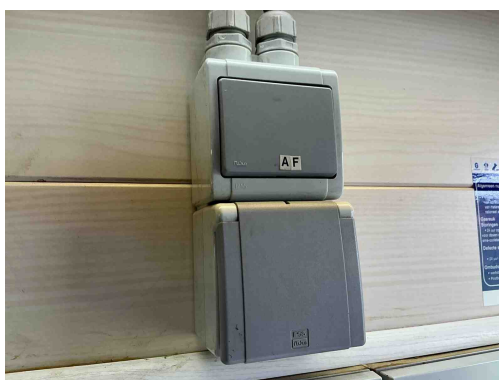
**B17** - De voedingsspanning is niet op elk bord vermeld (Boek 1: 3.1.3.3).  
*Opmerking: Oa bord 1,2*

**S07** - De situatieplannen stroken niet met de werkelijkheid (Boek 1: 3.1.2.1).  
*Opmerking: Oa F3, schakelaar garage ,alle contactdozen niet aangeduid op schema*

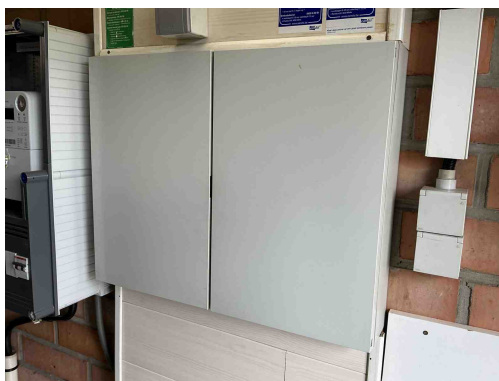
**B17** - De voedingsspanning is niet op elk bord vermeld (Boek 1: 3.1.3.3).  
*Opmerking: Oa bord 1,2*

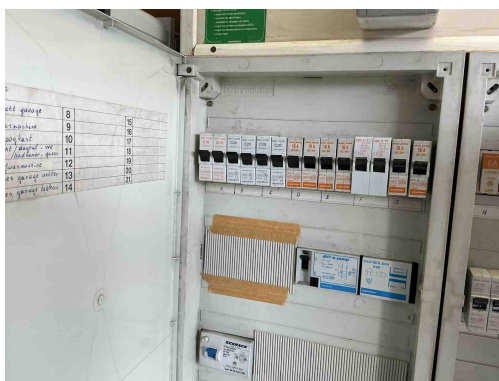
**B30** - De houder van de beveiliging in een huishoudelijke ruimte is niet voorzien van aangepaste kalibreerelementen (Boek1: 5.3.5.5).  
*Opmerking: Oa bord 1,2*

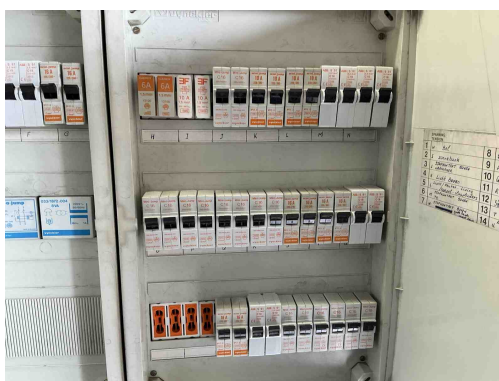
**B30** - De houder van de beveiliging in een huishoudelijke ruimte is niet voorzien van aangepaste kalibreerelementen (Boek1: 5.3.5.5).

*Opmerking: Oa bord 1,2*

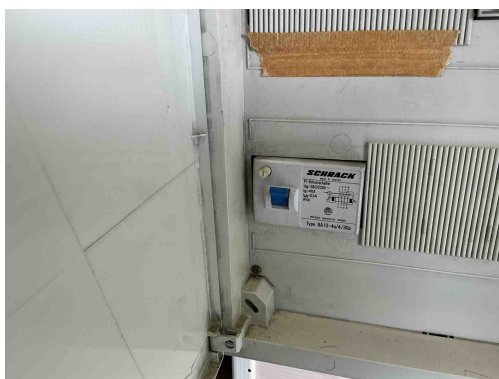
**D24** - De differentieelstroombeschermingsinrichtingen die worden geplaatst in huishoudelijke installaties dienen tenminste van het type A te zijn (Boek 1: 5.3.5.3).

*Opmerking: Oa bord 1 diff 300mA en 30mA*

**D01** - De differentieelstroominrichting schakelt niet uit na indrukken van de testknop (Boek 1: 5.3.5.3).

*Opmerking: Oa diff 300mA*

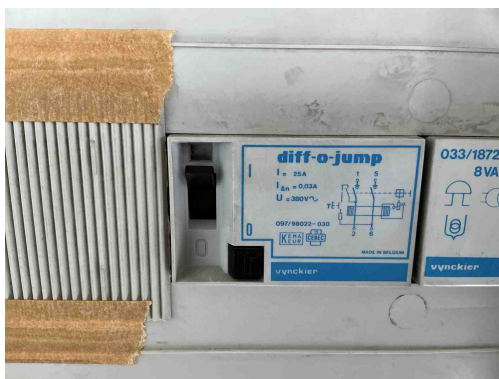
**D24** - De differentieelstroombeschermingsinrichtingen die worden geplaatst in huishoudelijke installaties dienen tenminste van het type A te zijn (Boek 1: 5.3.5.3).

*Opmerking: Oa bord 1 diff 300mA en 30mA*

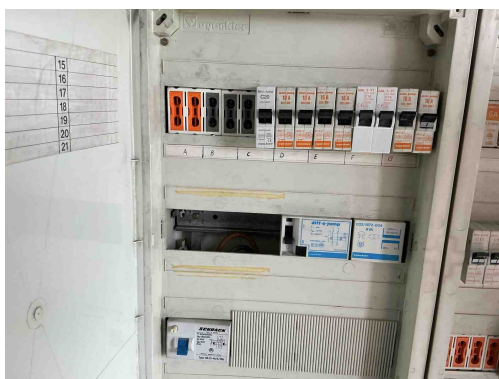
**B26** - Het elektrisch bord kon niet gedemonteerd worden (Boek 1: 5.3.5.1).

*Opmerking: Het verdeelbord 1,2 kon niet worden geopend, omdat enkele automaten vastzitten.*

**I01** - De waarde van de isolatieweerstand per kring dient tenminste 0,50 Mohm (1000 x Utest) te zijn (Boek 1: 6.4.5.1).

*Opmerking: Oa De isolatieweerstandsmeting kon niet worden uitgevoerd, aangezien verdeelbord 1 niet toegankelijk kon worden gemaakt. Het verdeelbord kon niet worden geopend, waardoor de noodzakelijke meetpunten niet konden worden bereikt. Bijgevolg kon de isolatieweerstand van de betreffende stroombanen niet worden gecontroleerd.*

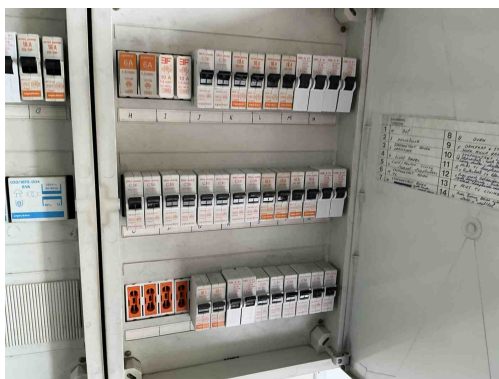
**B26** - Het elektrisch bord kon niet gedemonteerd worden (Boek 1: 5.3.5.1).

*Opmerking: Het verdeelbord 1,2 kon niet worden geopend, omdat enkele automaten vastzitten.*

**I01** - De waarde van de isolatieweerstand per kring dient tenminste 0,50 Mohm (1000 x Utest) te zijn (Boek 1: 6.4.5.1).

*Opmerking: Oa De isolatieweerstandsmeting kon niet worden uitgevoerd, aangezien verdeelbord 1 niet toegankelijk kon worden gemaakt. Het verdeelbord kon niet worden geopend, waardoor de noodzakelijke meetpunten niet konden worden bereikt. Bijgevolg kon de isolatieweerstand van de betreffende stroombanen niet worden gecontroleerd.*

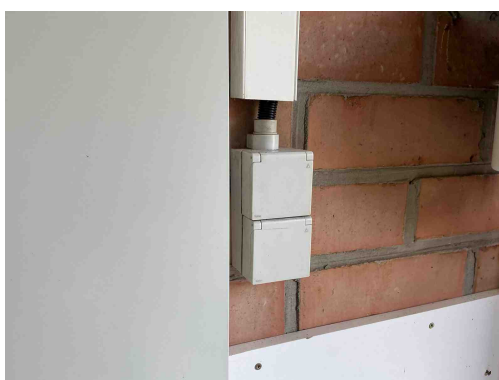
**S07** - De situatieplannen stroken niet met de werkelijkheid (Boek 1: 3.1.2.1).

*Opmerking: Oa F3, schakelaar garage, alle contactdozen niet aangeduid op schema*

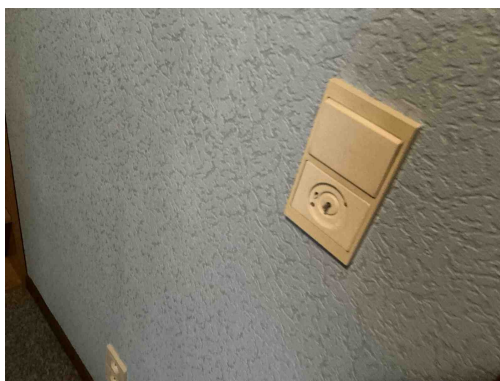
**T10** - Bepaalde contactdozen en/of schakelaars zijn niet degelijk bevestigd (Boek 1: 1.4.1.3).  
*Opmerking: Oa kamer boven*
