**Verslag huishoudelijke elektrische installatie op laagspanning en zeer lage spanning****Algemeen:**

Referentie: 010-20260209-04	Datum controle: 09/02/2026
Keurder: 010

Eigenaar: Willems	EAN-code: 541449500000276656
Adres installatie: Molenstraat 72, 2560 - Nijlen	Nummer teller(s): 1SAG1200099708
	Distributienetbeheerder installatie: Fluvius
Datum uitvoering installatie: <input checked="" type="checkbox"/> Vóór 01/10/1981 <input type="checkbox"/> Tussen 01/10/1981 en 01/06/2020 <input type="checkbox"/> Vanaf 01/06/2020	
Type: <input checked="" type="checkbox"/> Woonenheid <input type="checkbox"/> Niet-huishoudelijk <input type="checkbox"/> PV <input type="checkbox"/> Batterij <input type="checkbox"/> Laadpaal

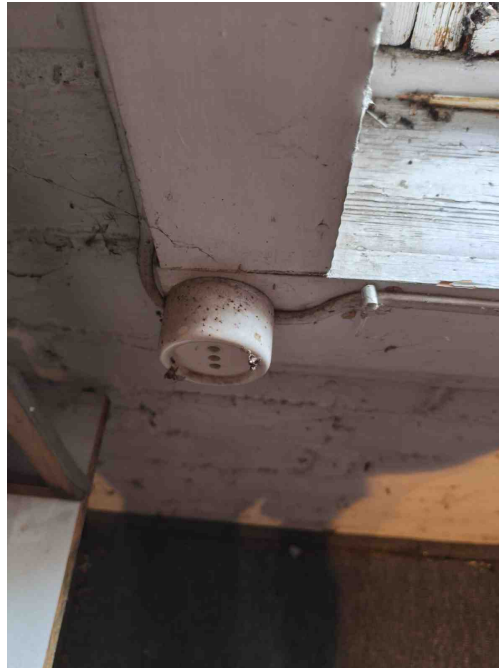
T13 - Opbouwcontactdozen en/of -schakelaars zonder achterplaatje mogen niet rechtstreeks op een brandbare ondergrond bevestigd worden (Boek 1: 4.3.3.5).

Opmerking: Tuinhuis, zolder, 1 ste verdiep,

C27 - Het gebruik van geleiders van het type VTLmB (côte-à-côte) is niet toegestaan (Boek 1: 1.4.2.1).

Opmerking: Tuinhuis, zolder, slaapkamers,....

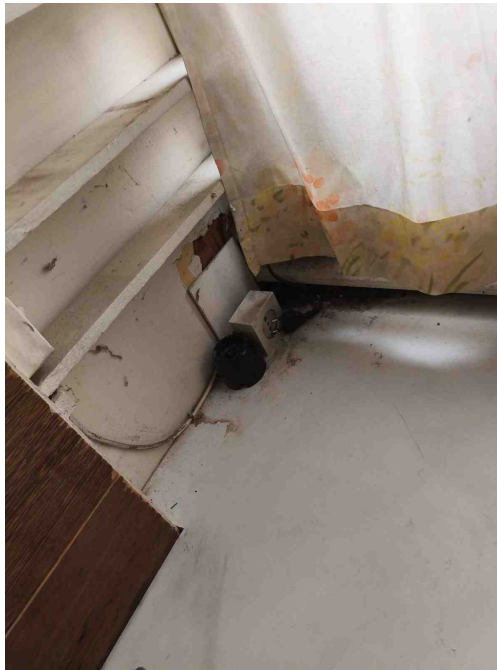
T13 - Opbouwcontactdozen en/of -schakelaars zonder achterplaatje mogen niet rechtstreeks op een brandbare ondergrond bevestigd worden (Boek 1: 4.3.3.5).

Opmerking: Tuinhuis, zolder, 1 ste verdiep ,

T10 - Bepaalde contactdozen en/of schakelaars zijn niet degelijk bevestigd (Boek 1: 1.4.1.3).

Opmerking: Berging

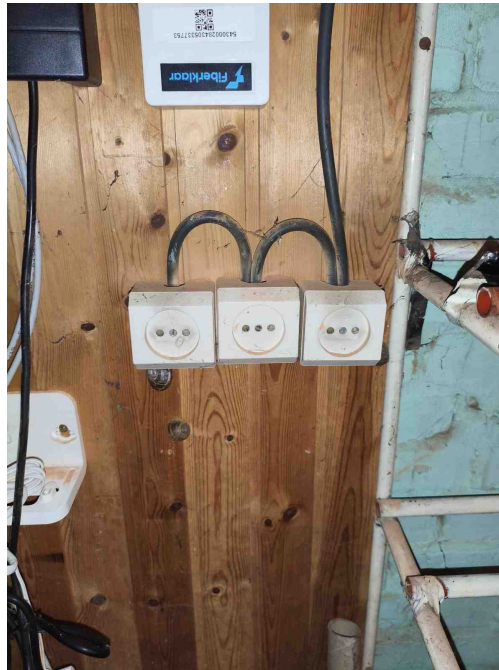
T13 - Opbouwcontactdozen en/of -schakelaars zonder achterplaatje mogen niet rechtstreeks op een brandbare ondergrond bevestigd worden (Boek 1: 4.3.3.5).

Opmerking: Tuinhuis, zolder, 1 ste verdiep ,

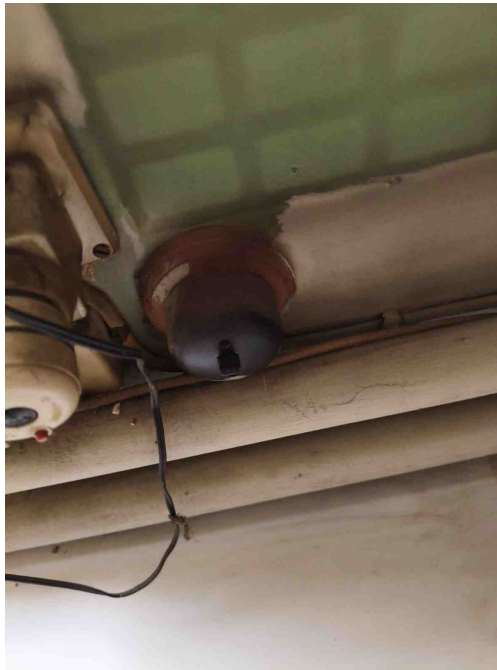
T13 - Opbouwcontactdozen en/of -schakelaars zonder achterplaatje mogen niet rechtstreeks op een brandbare ondergrond bevestigd worden (Boek 1: 4.3.3.5).
Opmerking: Tuinhuis, zolder, 1 ste verdiep ,

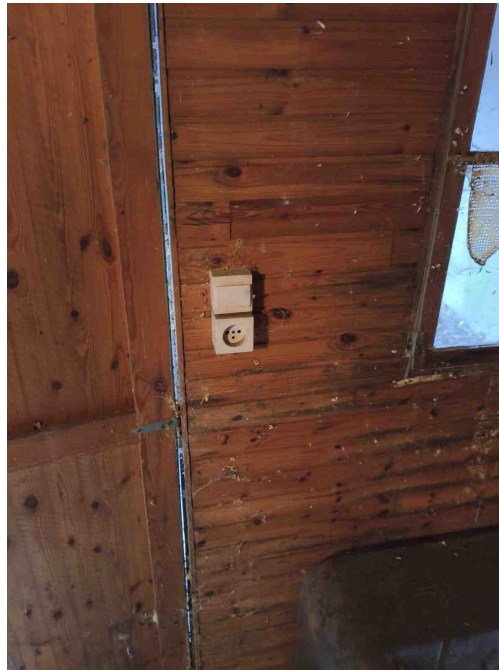
T13 - Opbouwcontactdozen en/of -schakelaars zonder achterplaatje mogen niet rechtstreeks op een brandbare ondergrond bevestigd worden (Boek 1: 4.3.3.5).
Opmerking: Tuinhuis, zolder, 1 ste verdiep ,

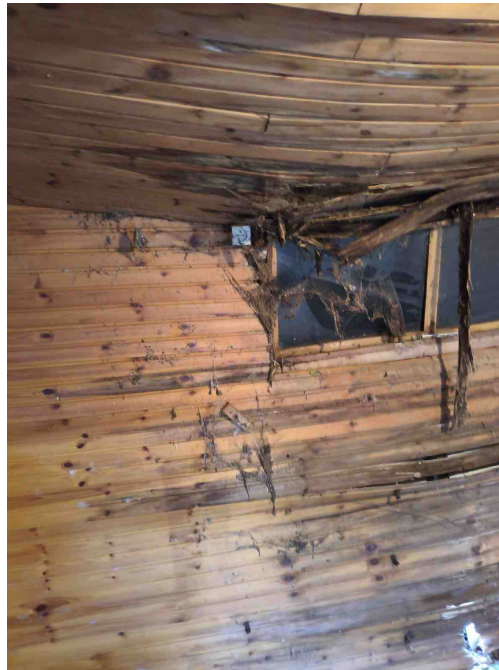
T13 - Opbouwcontactdozen en/of -schakelaars zonder achterplaatje mogen niet rechtstreeks op een brandbare ondergrond bevestigd worden (Boek 1: 4.3.3.5).
Opmerking: Tuinhuis, zolder, 1 ste verdiep ,

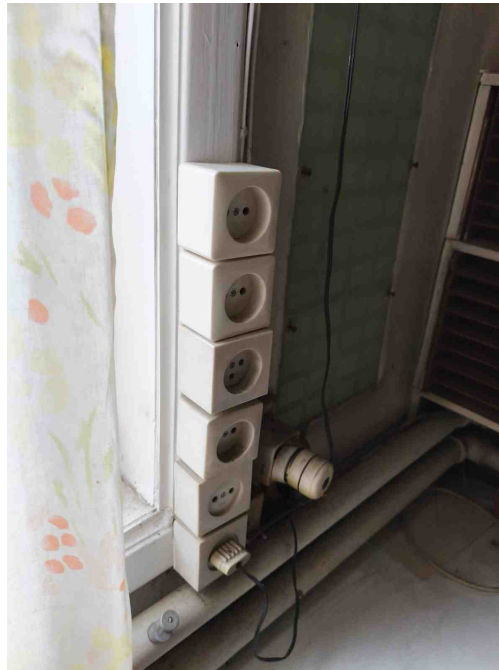
T13 - Opbouwcontactdozen en/of -schakelaars zonder achterplaatje mogen niet rechtstreeks op een brandbare ondergrond bevestigd worden (Boek 1: 4.3.3.5).
Opmerking: Tuinhuis, zolder, 1 ste verdiep ,

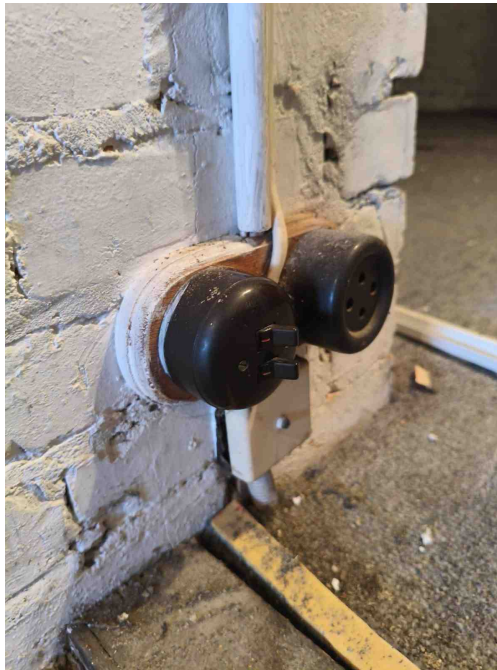
T13 - Opbouwcontactdozen en/of -schakelaars zonder achterplaatje mogen niet rechtstreeks op een brandbare ondergrond bevestigd worden (Boek 1: 4.3.3.5).
Opmerking: Tuinhuis, zolder, 1 ste verdiep ,

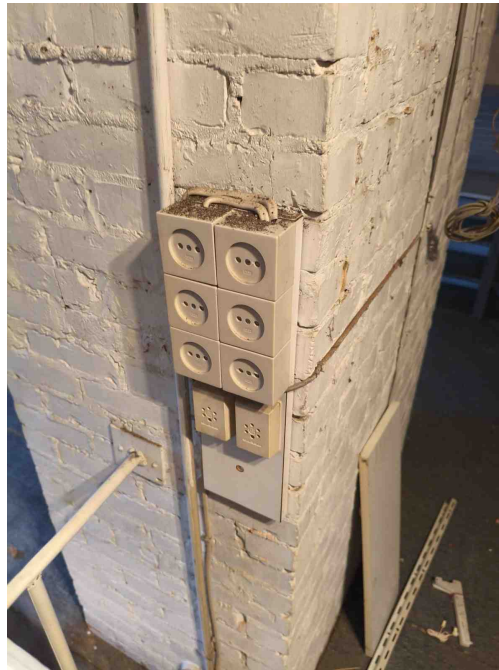
T13 - Opbouwcontactdozen en/of -schakelaars zonder achterplaatje mogen niet rechtstreeks op een brandbare ondergrond bevestigd worden (Boek 1: 4.3.3.5).

Opmerking: Tuinhuis, zolder, 1 ste verdiep ,

C27 - Het gebruik van geleiders van het type VTLmB (côte-à-côte) is niet toegestaan (Boek 1: 1.4.2.1).

Opmerking: Tuinhuis , zolder, slaapkamers,....

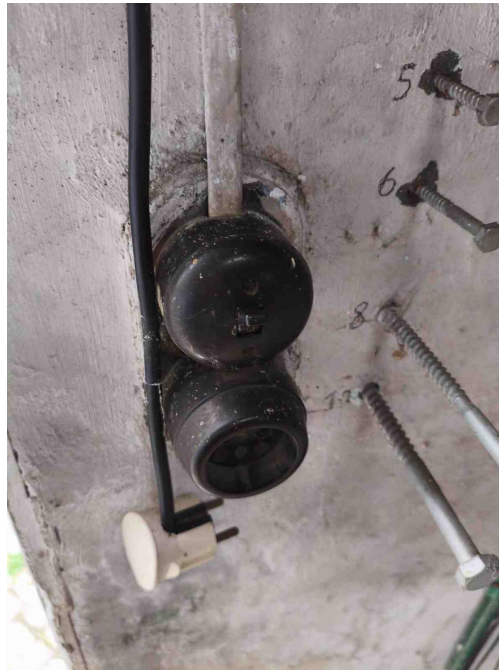
T13 - Opbouwcontactdozen en/of -schakelaars zonder achterplaatje mogen niet rechtstreeks op een brandbare ondergrond bevestigd worden (Boek 1: 4.3.3.5).

Opmerking: Tuinhuis, zolder, 1 ste verdiep ,

C27 - Het gebruik van geleiders van het type VTLmB (côte-à-côte) is niet toegestaan (Boek 1: 1.4.2.1).

Opmerking: Tuinhuis , zolder, slaapkamers,....

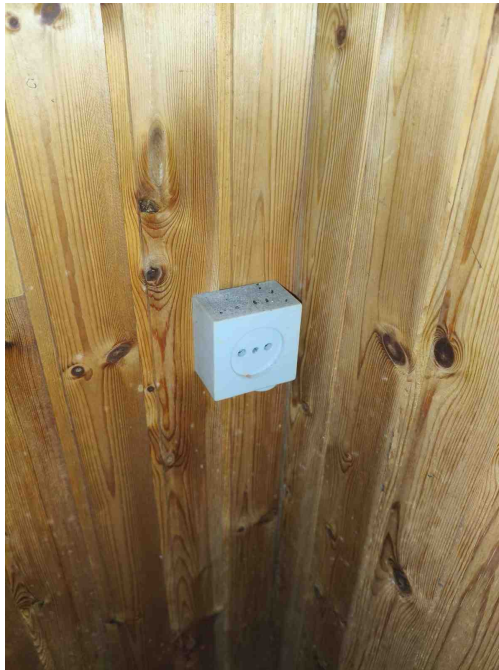
T13 - Opbouwcontactdozen en/of -schakelaars zonder achterplaatje mogen niet rechtstreeks op een brandbare ondergrond bevestigd worden (Boek 1: 4.3.3.5).
Opmerking: Tuinhuis, zolder, 1 ste verdiep ,

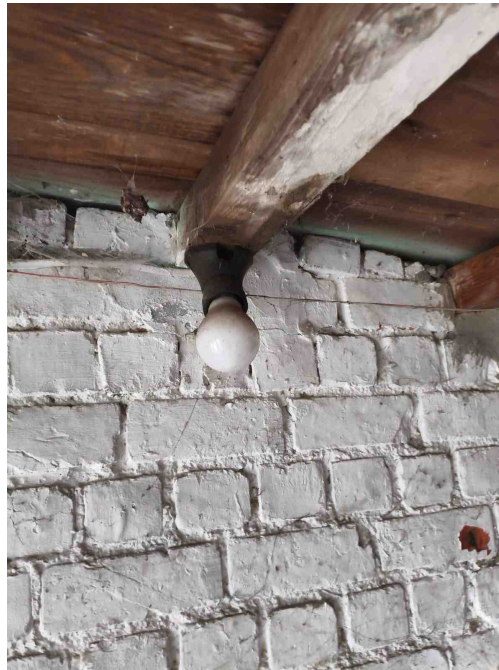
T13 - Opbouwcontactdozen en/of -schakelaars zonder achterplaatje mogen niet rechtstreeks op een brandbare ondergrond bevestigd worden (Boek 1: 4.3.3.5).

Opmerking: Tuinhuis, zolder, 1 ste verdiep ,

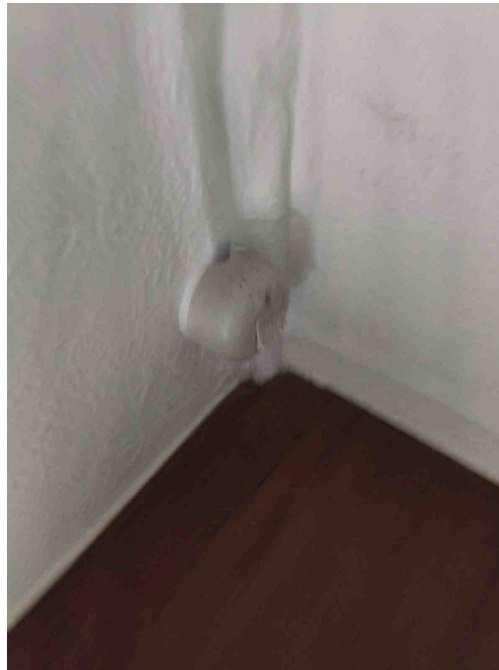
C27 - Het gebruik van geleiders van het type VTLMb (côte-à-côte) is niet toegestaan (Boek 1: 1.4.2.1).
Opmerking: Tuinhuis , zolder, slaapkamers,....

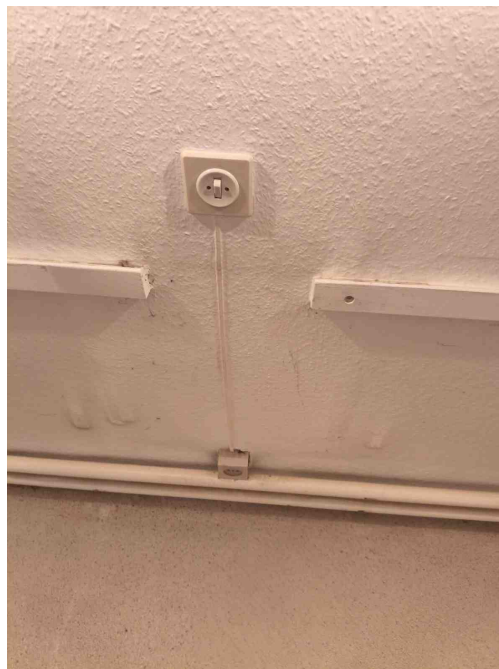
C27 - Het gebruik van geleiders van het type VTLMb (côte-à-côte) is niet toegestaan (Boek 1: 1.4.2.1).
Opmerking: Tuinhuis , zolder, slaapkamers,....

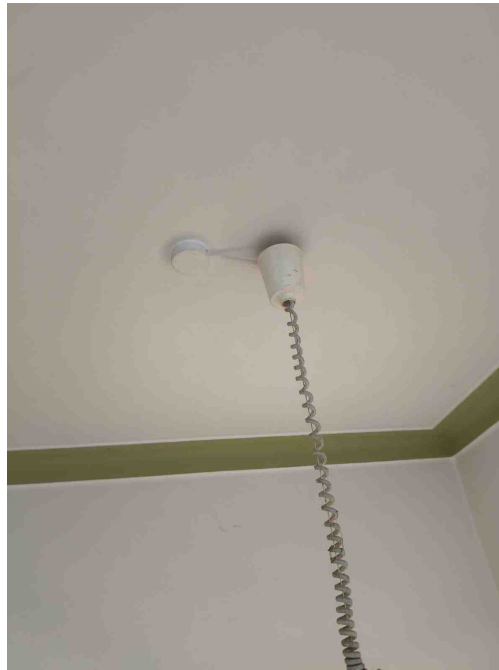
C27 - Het gebruik van geleiders van het type VTLmB (côte-à-côte) is niet toegestaan (Boek 1: 1.4.2.1).
Opmerking: Tuinhuis , zolder, slaapkamers,....

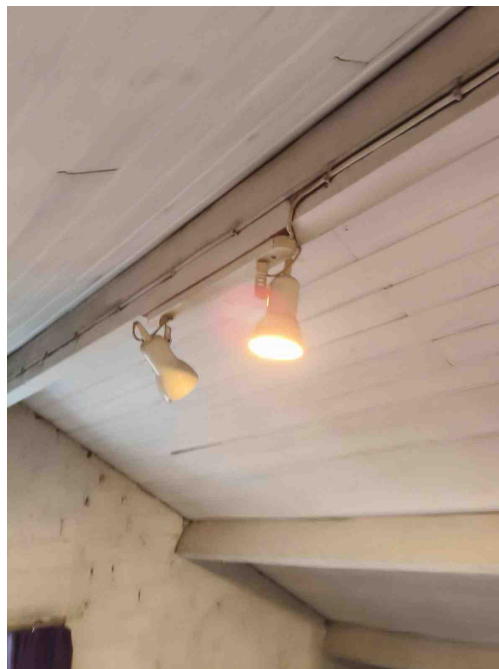
C27 - Het gebruik van geleiders van het type VTLmB (côte-à-côte) is niet toegestaan (Boek 1: 1.4.2.1).
Opmerking: Tuinhuis , zolder, slaapkamers,....

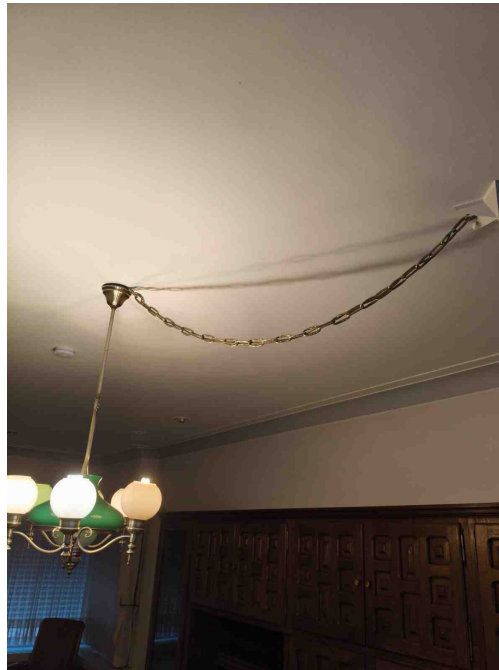
Klasse 0 armatuur
Opmerking: Living

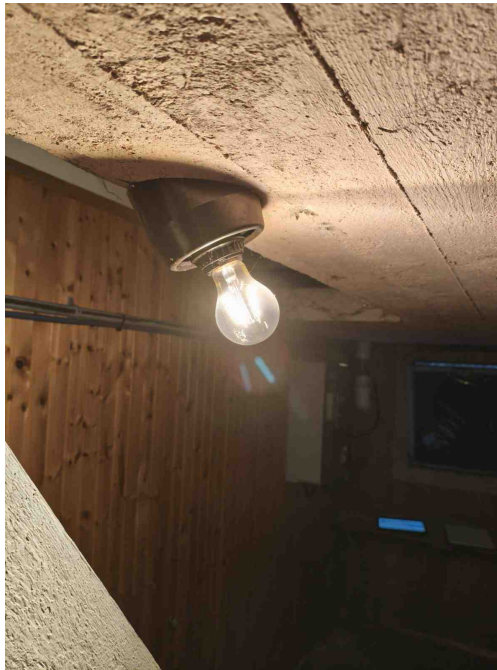
T21 - Het elektrisch materieel is niet geplaatst volgens de voorschriften van de fabrikant/ regels van goed vakmanschap . (Boek 1:
1.4.1.3)
Opmerking: Kelder

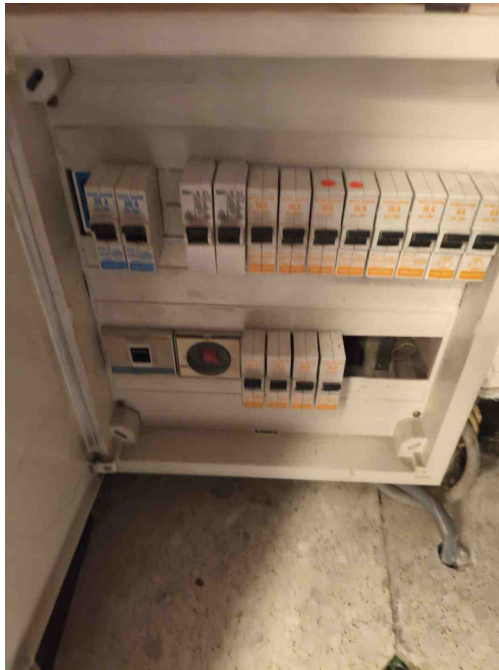
B06 - Het elektrisch verdeelbord heeft niet de minimale beschermingsgraad IPXX-B in een gewone ruimte (Boek 1: 4.2.2.3).
Opmerking: Bord 1

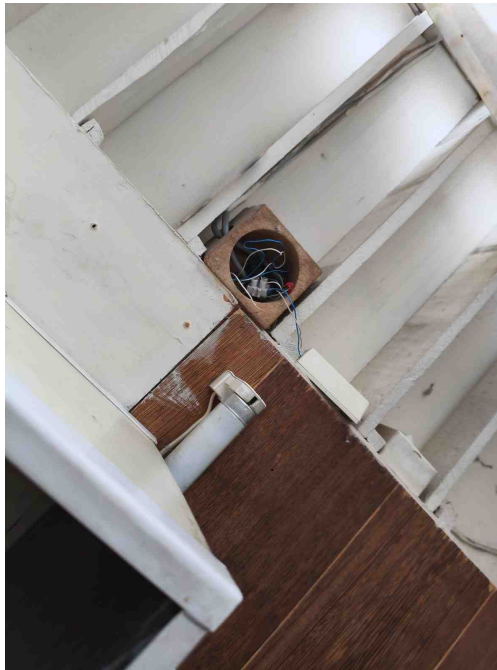
C26 - De verbindingen zijn niet gebeurd in borden, in aftakdozen, aan de klemmen van contactdozen, schakelaars of in de verlichtingstoestellen (Boek 1: 5.2.6.1).

Opmerking: Berging

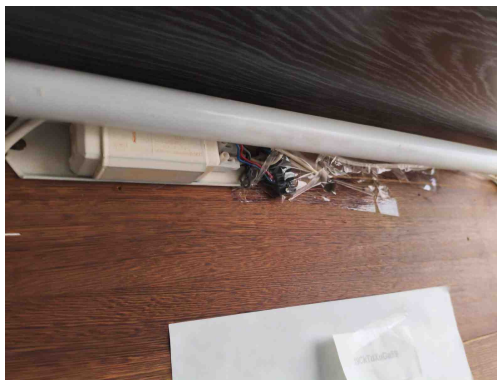
C26 - De verbindingen zijn niet gebeurd in borden, in aftakdozen, aan de klemmen van contactdozen, schakelaars of in de verlichtingstoestellen (Boek 1: 5.2.6.1).

Opmerking: Berging

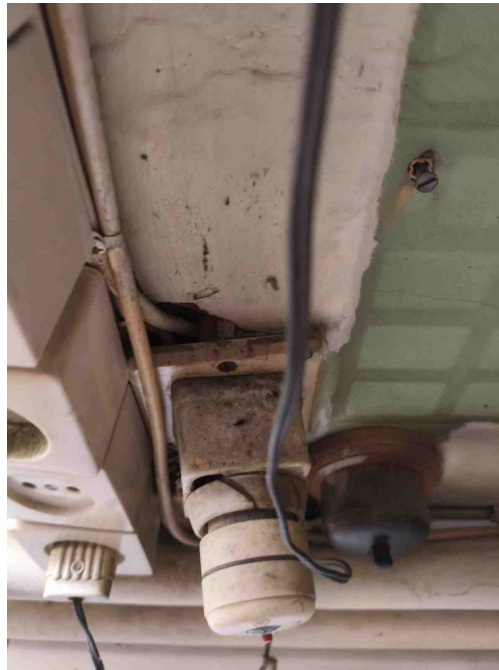
T10 - Bepaalde contactdozen en/of schakelaars zijn niet degelijk bevestigd (Boek 1: 1.4.1.3).
Opmerking: Berging

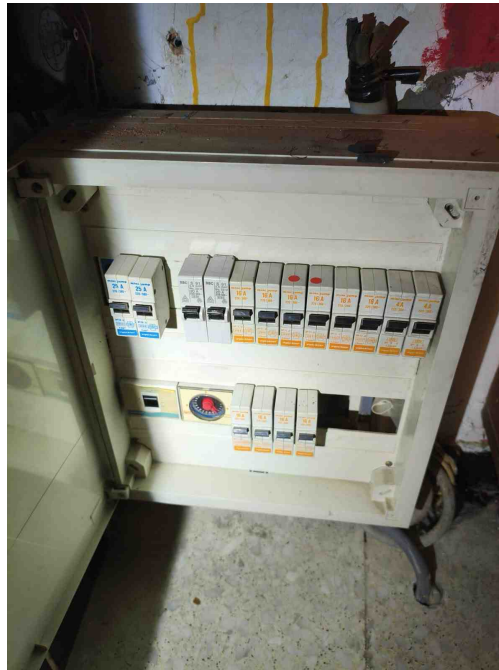
B17 - De voedingsspanning is niet op elk bord vermeld (Boek 1: 3.1.3.3).

Opmerking: Bord 1

D03 - Er is geen differentieelstroominrichting van maximum 300 mA geplaatst in het begin van de elektrische installatie van een residentieel geheel (incl. in de gemeenschappelijke delen) (Boek 1: 4.2.4.3, 4.2.4.4).

Opmerking: Algemeen
