# Asbestinventarisatetest

Herentalse Steenweg 77, 2270 Herenthout

Attestnummer : 20240209-000071.000

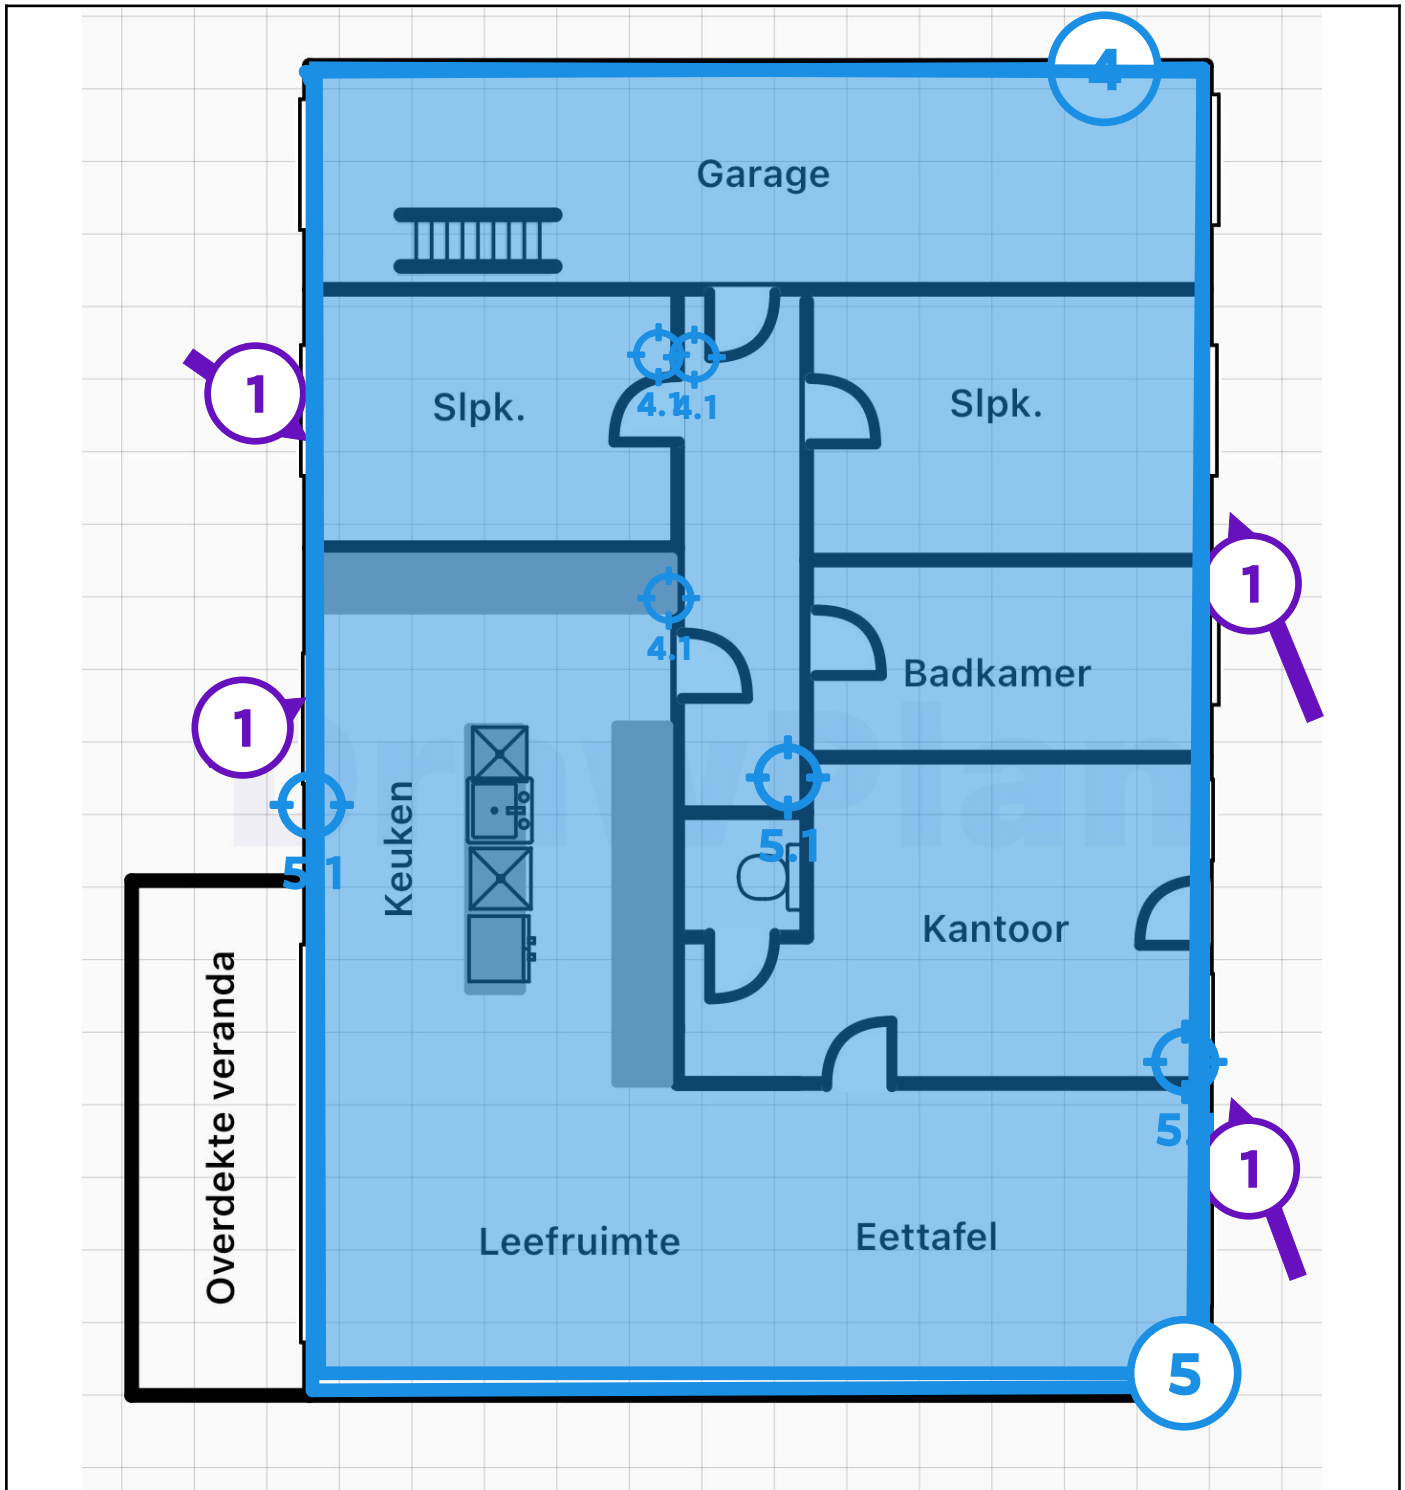
## Plan 1.1: Grondplan GV

Beschrijving	Type	Actie
1. Ramen (siliconkit)	Advies	-

4. Pleisterwerk muur	Geen asbest	-
4.1 Code: MM01 : muur	Mengmonster	-
5. Pleisterwerk plafond	Geen asbest	-
5.1 Code: MM02 : plafond	Mengmonster	-

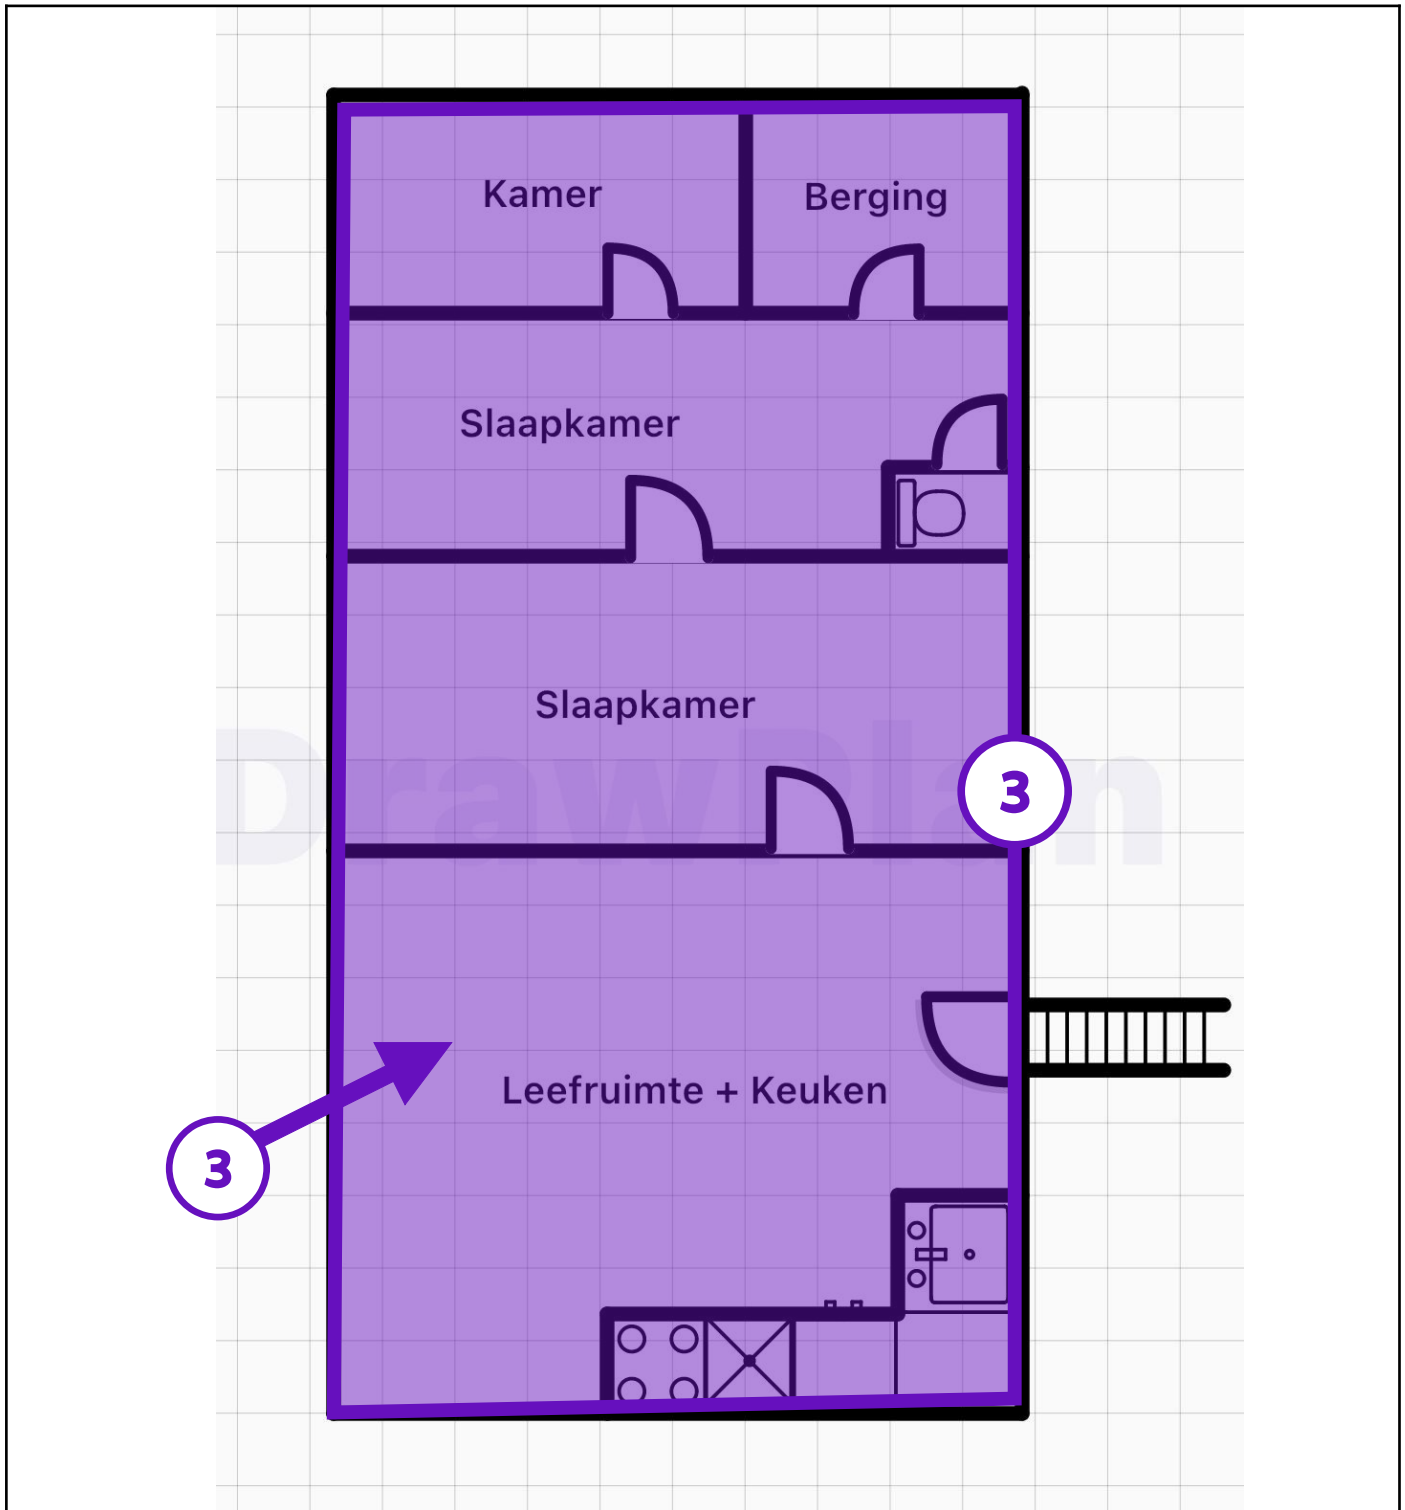
## Plan 1.2: Grondplan 1V

Beschrijving	Type	Actie
3. Onderdak (1V)	Advies	-

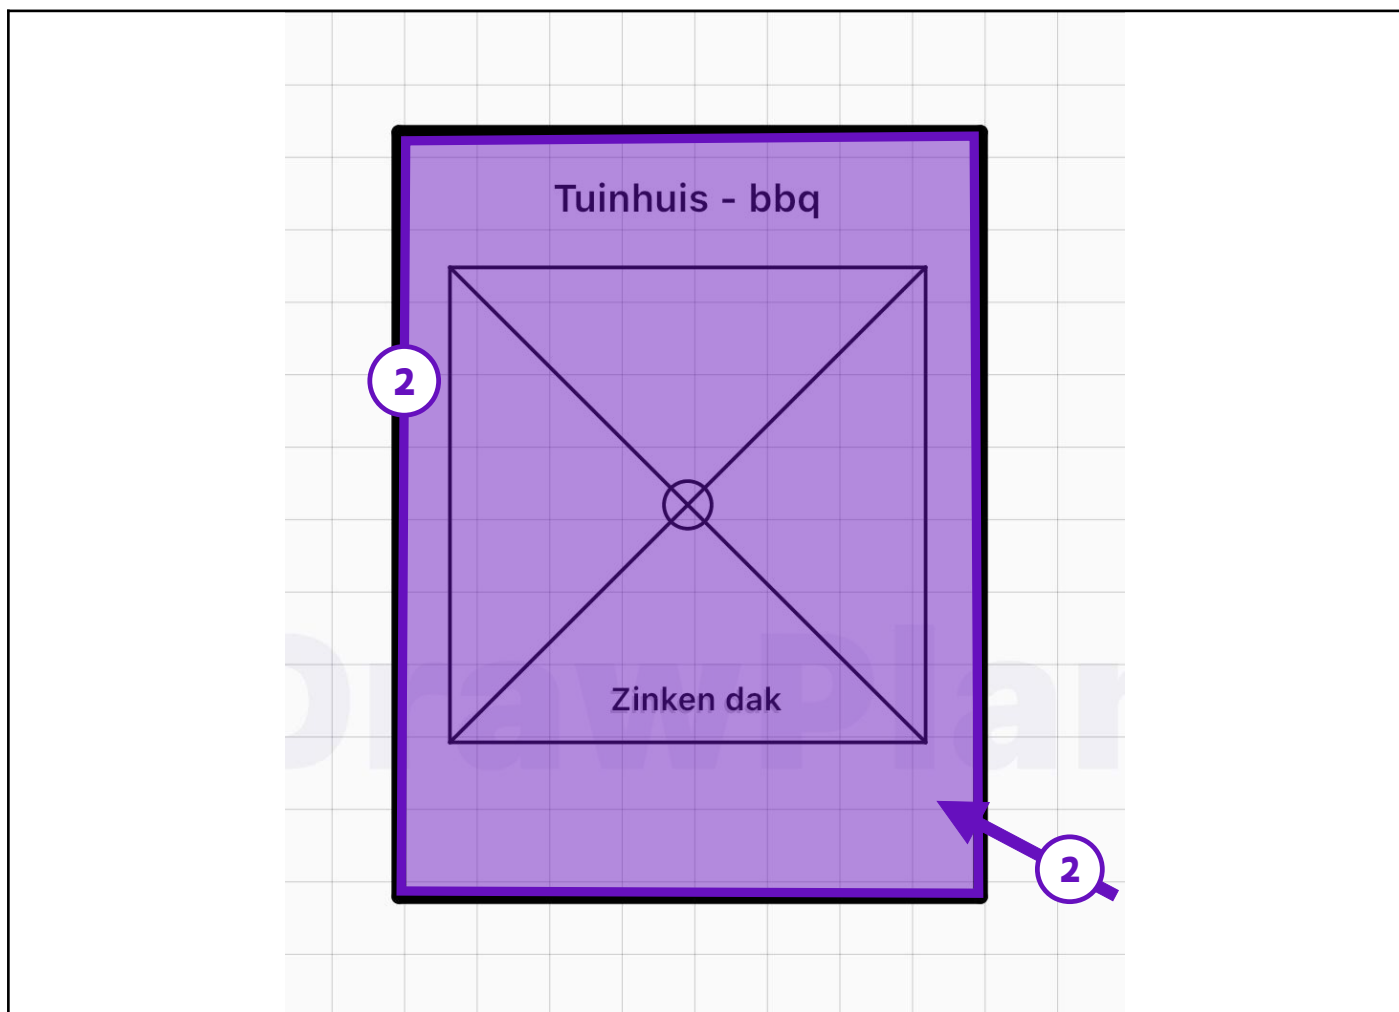
## Plan 1.3: Tuinhuis bbq

Beschrijving	Type	Actie
2. Dakpannen (zink) tuinhuis bbq	Advies	-

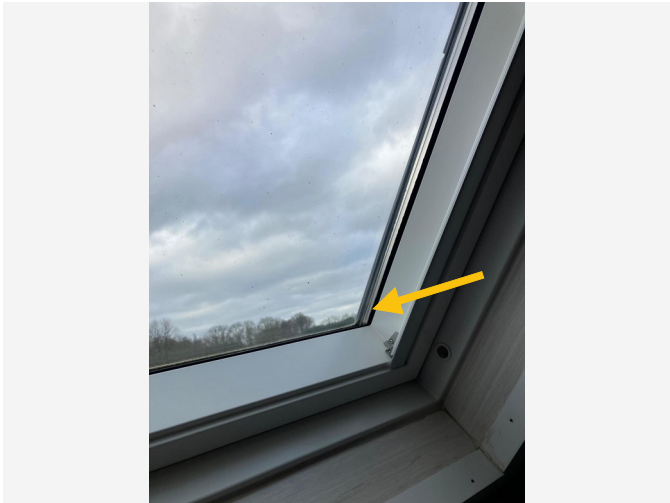
Siliconkit : niet-asbestverdacht

Identificatiemethode	Vaststelling & expertise (niet-asbestverdacht)
----------------------	--

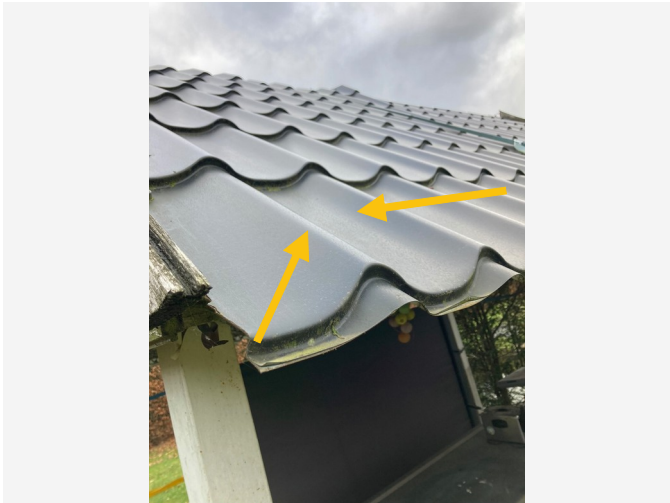
Dakpannen : materiaal zink

Identificatiemethode	Vaststelling & expertise (niet-asbestverdacht)
----------------------	--

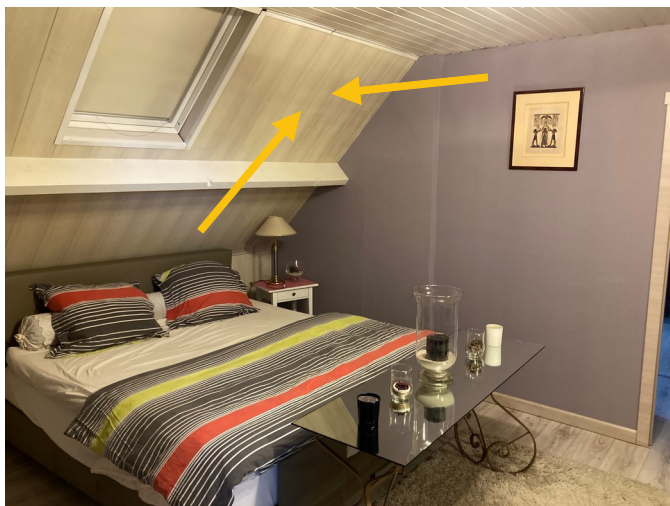
Onderdak, niet inspecteerbaar wegens afwerking gyproc aan binnenzijde wand.

Identificatiemethode	Vaststelling & expertise (niet-asbestverdacht)
----------------------	--

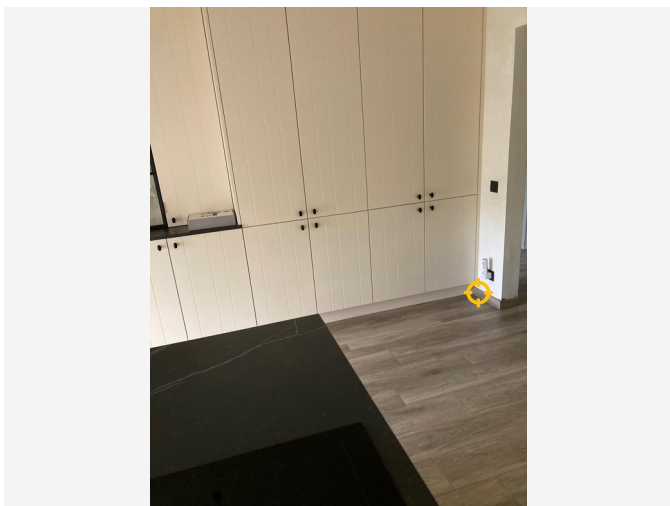
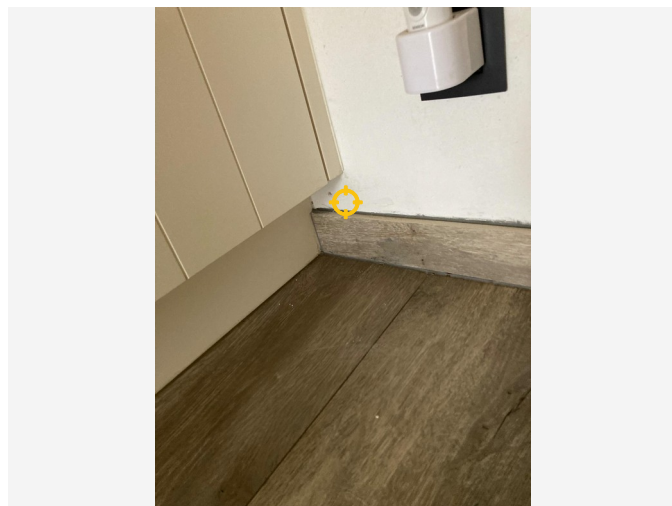
Geen asbest

#	Type	Referentie	Resultaat
4.1	Mengmonster	MM01 : muur	Geen asbest

Beschrijving	Pleisterwerk muur
Omgeving	Binnen
Primaire drager	Binnenwand
Bindmiddel van materiaal	Gips - kalk

<b>Gebondenheid op basis van bindmiddel</b>	Niet-hechtgebonden
<b>Hoeveelheid (oppervlakte - dikte - aantal)</b>	• 675,00 m <sup>2</sup> - 1,00 cm - 1 stuk
<b>Totaal volume</b>	6,75 m <sup>3</sup>
<b>Identificatiemethode</b>	Vaststelling met monstername
<b>Destructieve handeling voor identificatie</b>	Nee

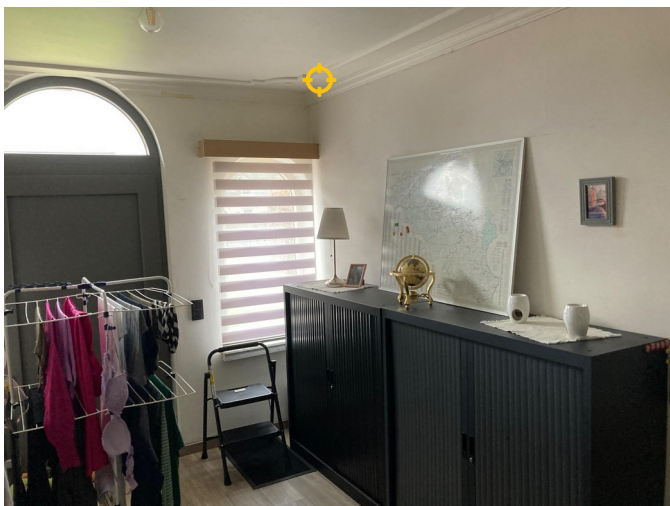
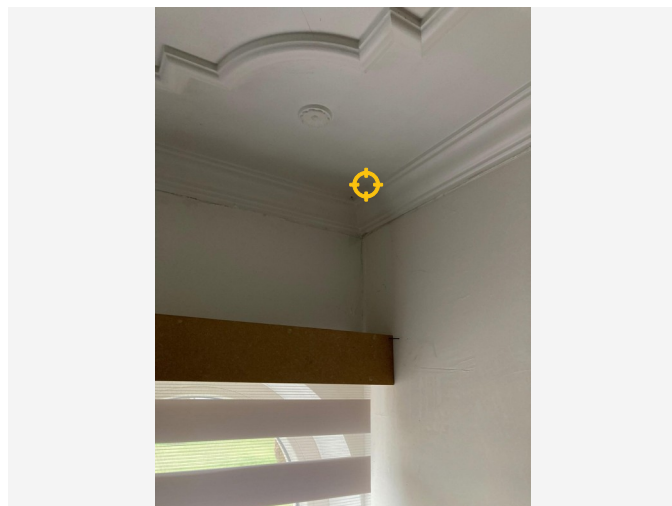
## Fiche 5: Pleisterwerk plafond

Geen asbest

#	Type	Referentie	Resultaat
5.1	Mengmonster	MM02 : plafond	Geen asbest

Beschrijving	Pleisterwerk plafond
Omgeving	Binnen
Primaire drager	Plafond
Bindmiddel van materiaal	Gips - kalk

<b>Gebondenheid op basis van bindmiddel</b>	Niet-hechtgebonden
<b>Hoeveelheid (oppervlakte - dikte - aantal)</b>	• 180,00 m <sup>2</sup> - 1,00 cm - 1 stuk
<b>Totaal volume</b>	1,80 m <sup>3</sup>
<b>Identificatiemethode</b>	Vaststelling met monstername
<b>Destructieve handeling voor identificatie</b>	Nee
