Asbestinventarisatetest

Acaciaplein 8, 2500 Lier

Attestnummer : 20230422-000118.000

Uitgegeven op : 22.04.2023

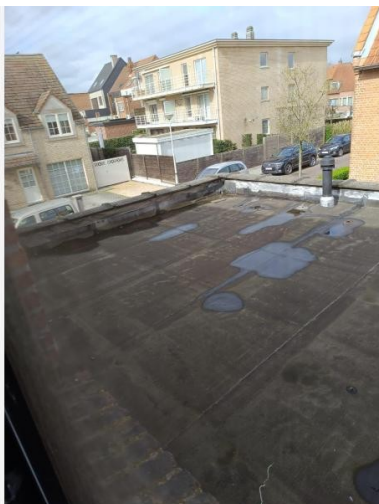
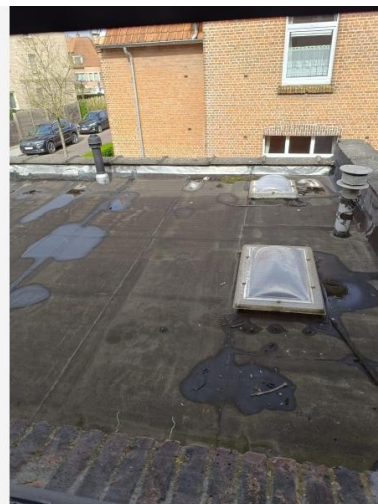
Het asbestmateriaal valt onder de mijlpaal van 2040.

Eindbeoordeling materiaalrisico	Laag materiaalrisico en/of verlaagde kans op vezelvrijgave
---------------------------------	--

Gebondenheid	Categorie 1: hechtgebonden in oorsprong
Asbestsoort (vezeltype)	Crocidoliet aanwezig
Asbestconcentratie	Laag (< 50%)
Afschermingsgraad van het gehele materiaal	Geheel of deels vrij aan de buitenlucht
Toestand van het materiaal	Onbeschadigd, niet verweerd

Beschrijving	Bitumen platdak
Omgeving	Buiten
Primaire drager	Plat dak
Asbestmateriaal	Dak- en gevelbekleding - Roofing
Bindmiddel van asbestmateriaal	Bitumen (roofing, teer, asfalt)
Gebondenheid op basis van bindmiddel	Hecht
Hoeveelheid (oppervlakte - aantal)	<ul style="list-style-type: none">• 30,00 m² - 1 stuk
Totale oppervlakte	30,00 m ²
Eenvoudig bereikbaar	Ja
Bevestigingswijze	<ul style="list-style-type: none">• Verlijmd, ingegoten, versmeerd

Identificatiemethode	Vaststelling zonder monstername Motivatie: Groot risico op structurele gevolgschade (lekschade, werking installatie,...)
Destructieve handeling voor identificatie	Nee

Zorgvuldig beheren

- Zorg voor een veilig beheer. Vermijd het beschadigen van het asbestmateriaal. Controleer de toestand jaarlijks op wijzigingen.

- Eenvoudige handelingen: mag via doe-het-zelf of door werknemer(s) met opleidingsattest eenvoudige handelingen laten testen voor te verwijderen

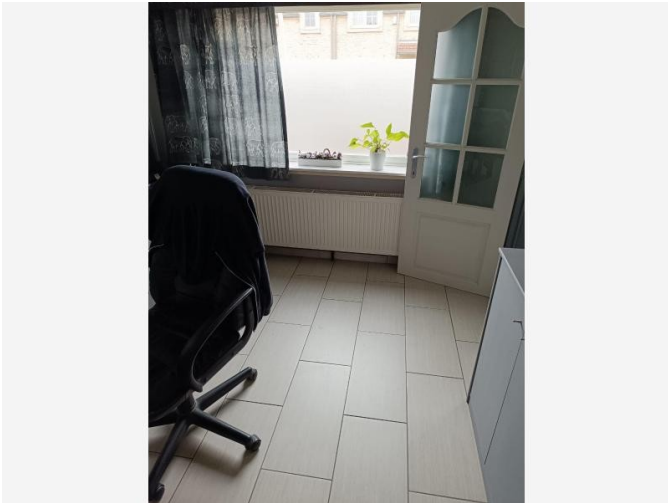
Geen asbest

#	Type	Referentie	Resultaat
3.1	Mengmonster	A1	Geen asbest

Beschrijving	Pleisterwerk muren
Omgeving	Binnen
Primaire drager	Binnenwand
Bindmiddel van materiaal	Gips - kalk

Gebondenheid op basis van bindmiddel	Niet-hechtgebonden
Hoeveelheid (oppervlakte - dikte - aantal)	• 250,00 m ² - 1,00 cm - 1 stuk
Totaal volume	2,50 m ³
Identificatiemethode	Vaststelling met monstername
Destructieve handeling voor identificatie	Nee
