Asbestinventarisatetest

Rechtestraat 13, 2500 Lier

Attestnummer : 20250508-000234.001

Asbestveilig (maar mogelijk niet asbestvrij)

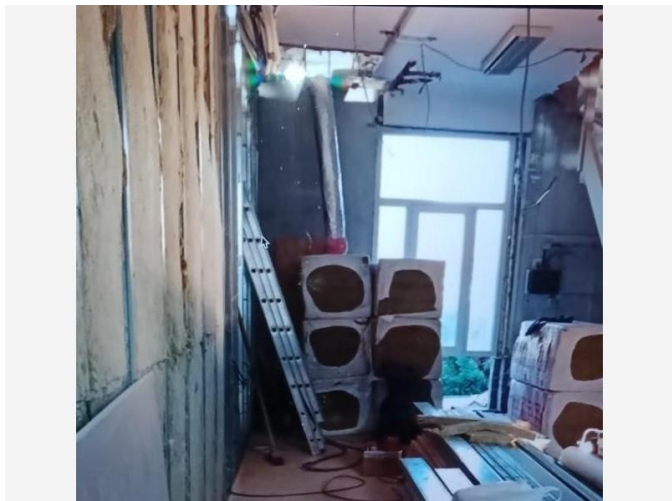
Vrije foto

Tijdens onze rondgang hebben we kunnen vaststellen dat de volledige woning grondig gerenoveerd is. We hebben voldoende bewijsmateriaal ontvangen waaruit blijkt dat er geen asbest is gebruikt of aanwezig is, zowel tijdens als na de renovatie.

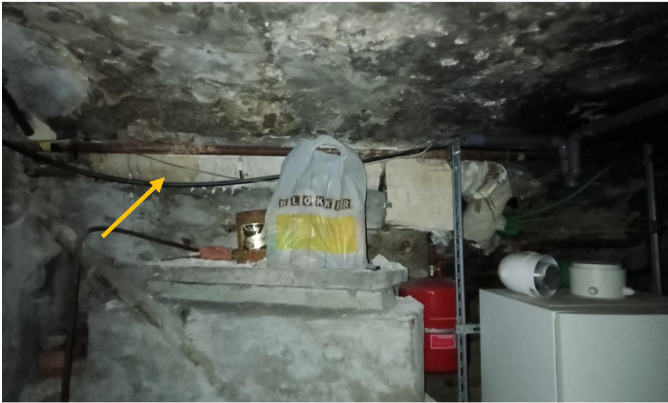
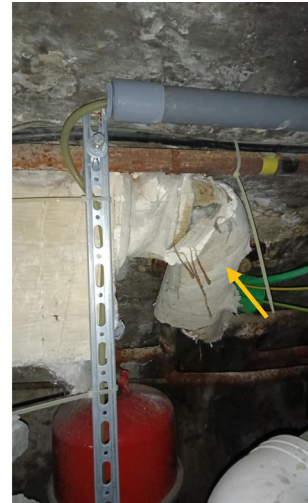
Fiche 4: Leidingisolatie kelder

Geen asbest

#	Type	Referentie	Resultaat
4.1	Mengmonster	25717-1	Geen asbest

Beschrijving	Leidingisolatie kelder
Omgeving	Binnen
Primaire drager	HVAC infrastructuur en uitrusting
Bindmiddel van materiaal	Gips - kalk
Gebondenheid op basis van bindmiddel	Niet-hechtgebonden
Hoeveelheid (lengte - omtrek - dikte - aantal)	<ul style="list-style-type: none">• 2,00 m - 12,00 cm - 1,00 cm - 1 stuk
Totaal volume	0,002 m ³
Identificatiemethode	Vaststelling met monsternamen
Destructieve handeling voor identificatie	Nee
Opmerking	Deze afmetingen zijn niet gemeten, maar geschat op basis van een benadering van de aanwezige leidingisolatie in de kelder (de opgegeven hoeveelheden mogen niet gebruikt worden als maatstaf voor heffingen).
