**Verslag huishoudelijke elektrische installatie op laagspanning en zeer lage spanning****Algemeen:**

| Referentie: <b>009-20260508-02</b> | Datum controle: <b>08/05/2026</b> |

| Adres installatie: | <b>wielewaalweg 6, 3140 - Keerbergen</b> | Nummer teller(s): | <b>1sag3100423829</b> |

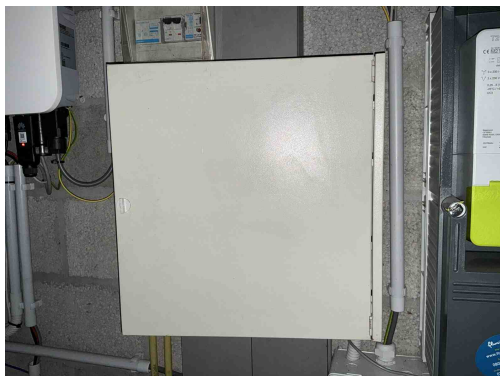
**B17** - De voedingsspanning is niet op elk bord vermeld (Boek 1: 3.1.3.3).

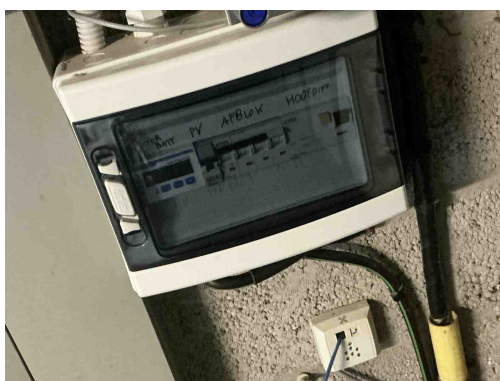
**B17** - De voedingsspanning is niet op elk bord vermeld (Boek 1: 3.1.3.3).

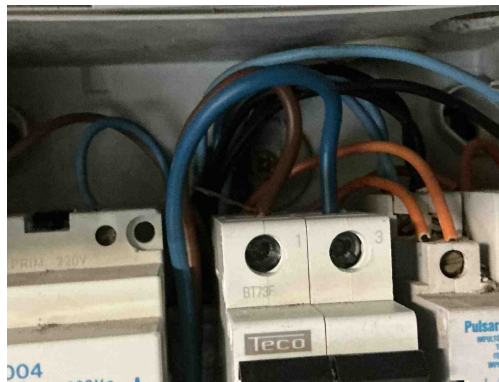
**T21** - Het elektrisch materieel is niet geplaatst volgens de voorschriften van de fabrikant/ regels van goed vakmanschap . (Boek 1: 1.4.1.3)

*Opmerking: Ophanging vijzen niet afgedekt,*

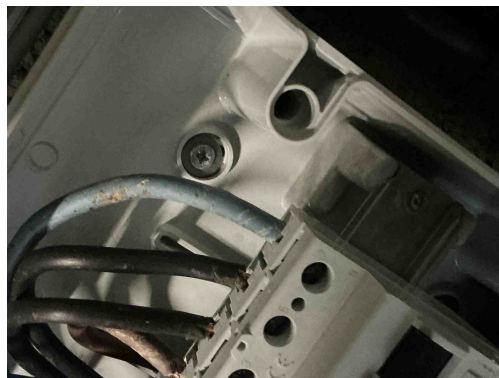
**T21** - Het elektrisch materieel is niet geplaatst volgens de voorschriften van de fabrikant/ regels van goed vakmanschap . (Boek 1: 1.4.1.3)

*Opmerking: Ophanging vijzen niet afgedekt,*

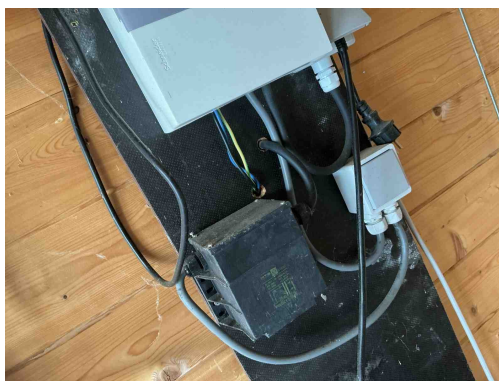
**C21** - Het gebruik van geleiders van het type VOB, zonder bijkomende afscherming is niet toegestaan (Boek 1: 5.2.9.6).  
*Opmerking: Tuinhuis zwembad,*

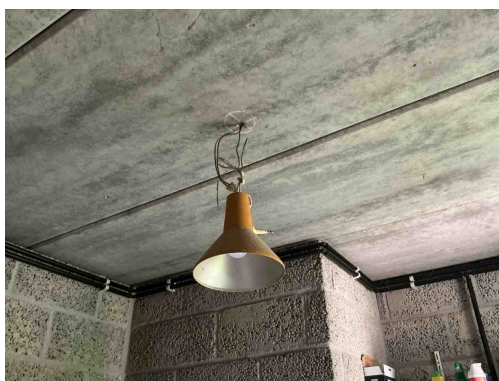
**C26** - De verbindingen zijn niet gebeurd in borden, in aftakdozen, aan de klemmen van contactdozen, schakelaars of in de verlichtingstoestellen (Boek 1: 5.2.6.1).  
*Opmerking: Waskot,*

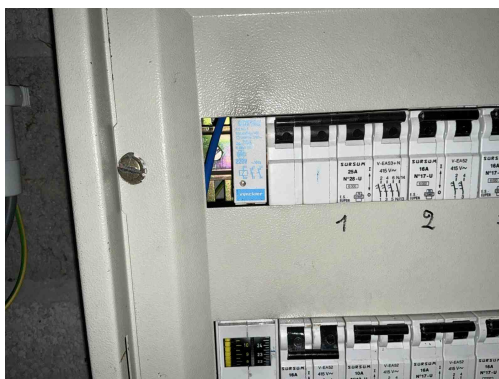
**B06** - Het elektrisch verdeelbord heeft niet de minimale beschermingsgraad IPXX-B in een gewone ruimte (Boek 1: 4.2.2.3).

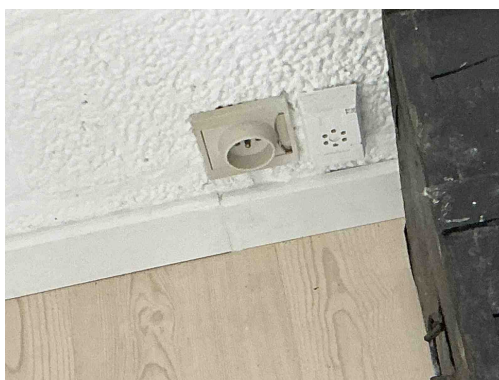
**T23** - Het elektrisch materiaal is beschadigd. (Boek 1: 1.4.1.3).

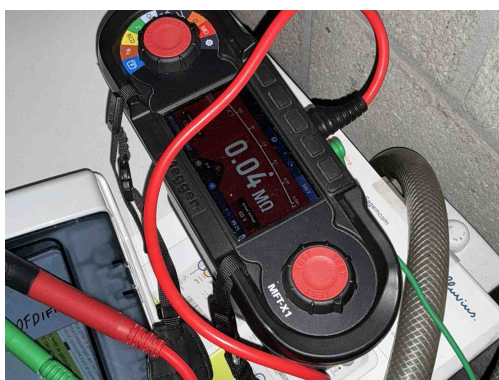
**I01** - De waarde van de isolatieweerstand per kring dient tenminste 0,50 Mohm (1000 x Utest) te zijn (Boek 1: 6.4.5.1).  
*Opmerking: Meerdere in grijze bord,*
