# Asbestinventarisatattest

Berkhoevelaan 6/4, 2570 Duffel

Attestnummer : 20260716-000406.000

**Asbestveilig** (maar mogelijk niet asbestvrij)

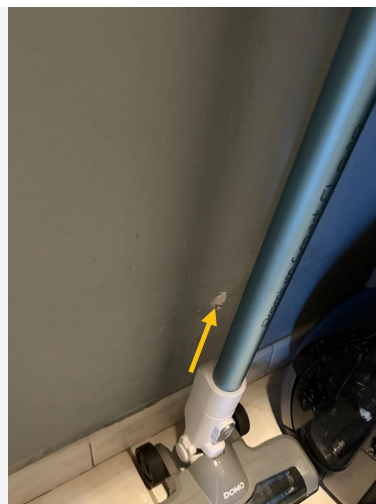
## Fiche 2: Pleisterwerk muren

Geen asbest

| # | Type | Referentie | Resultaat |
|---|---|---|---|
| 2.1 | Mengmonster | MN01 | Geen asbest |

| Bindmiddel van materiaal | Gips - kalk |
| Gebondenheid op basis van bindmiddel | Niet-hechtgebonden |
| Hoeveelheid (oppervlakte - dikte - aantal) | • 200,00 m <sup>2</sup> - 1,00 cm - 1 stuk |

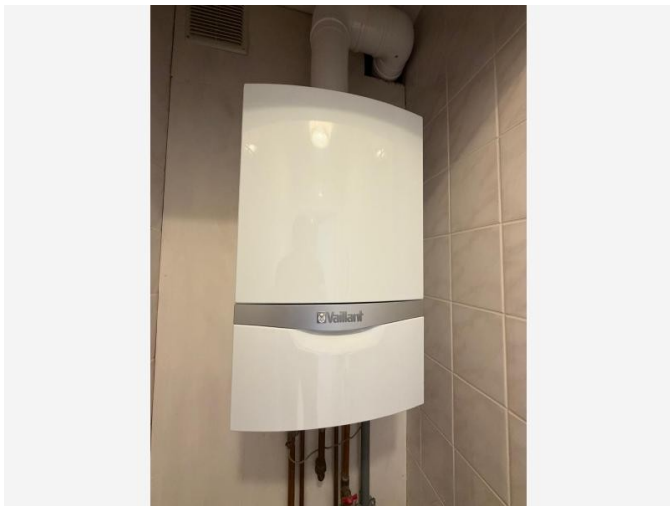
### Fiche 3: Rookgaskanaal

| Beschrijving | Notitie | Terug te vinden op plannen |
|---|---|---|
| Fiche 3: Rookgaskanaal | - | - |
