Asbestinventarisatetest

Laar 7, 2630 Aartselaar

Attestnummer : 20240909-000095.000

Uitgegeven op : 09.09.2024

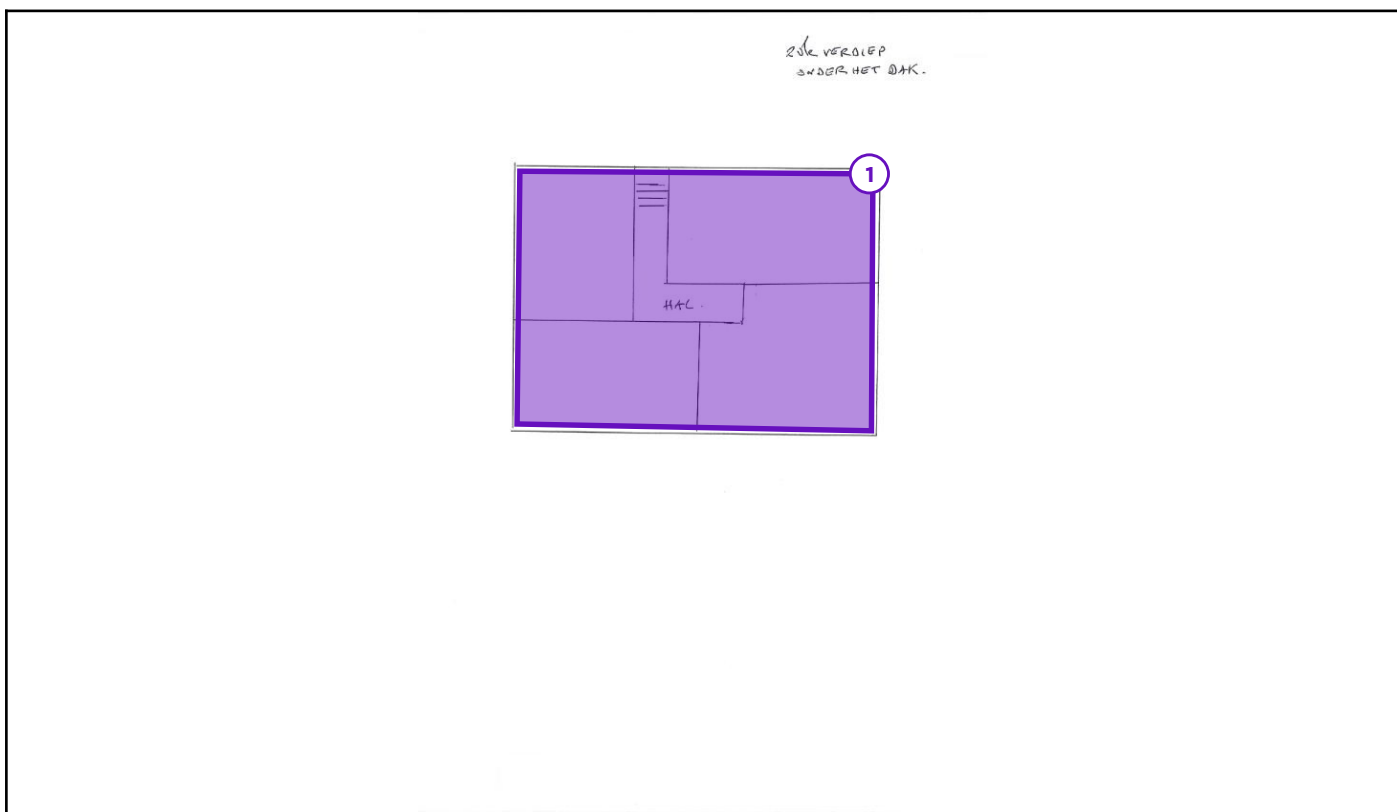
Plan 1.4: Plan 2de verdiep

Beschrijving	Type	Actie
1. Valse plafonds	Advies	-

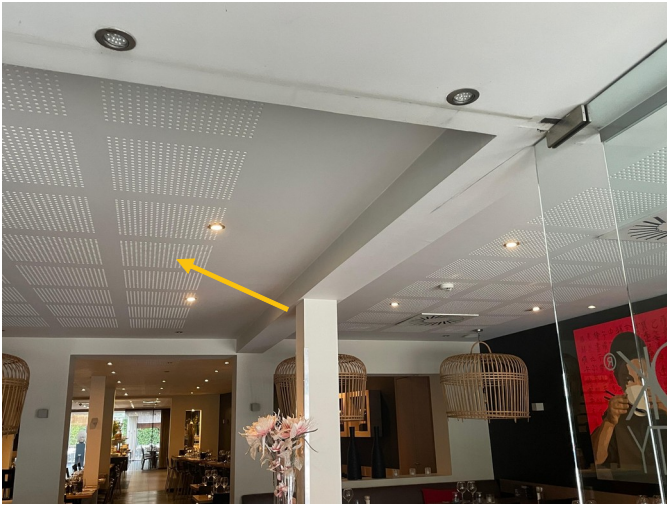
Vrije foto

Alle plafonds in het ganse gebouw zijn valse plafonds behalve in de kelder waar het geschilderd is.

Identificatiemethode	Vaststelling & expertise (niet-asbestverdacht)
Primaire drager	Plafond

Geen asbest

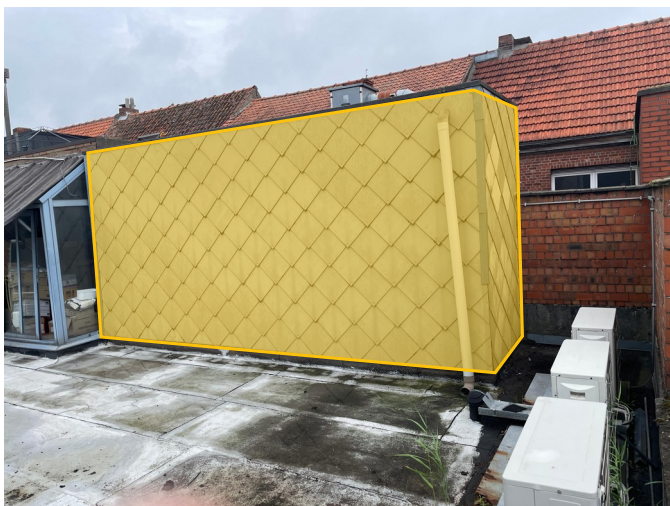
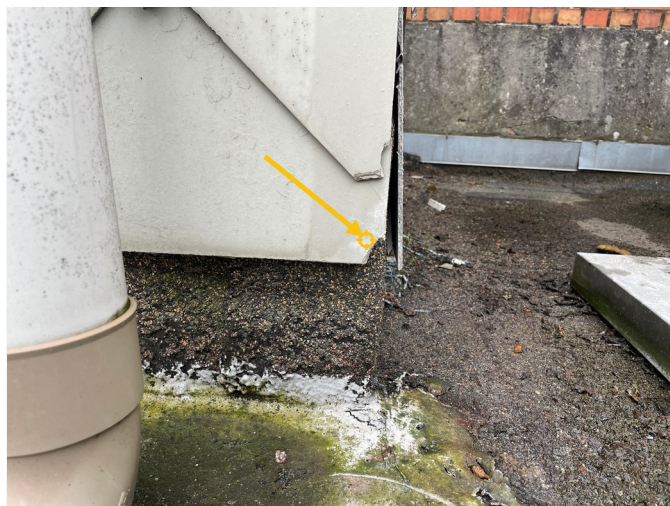
Fiche 2: Muurschalien achtermuur 1ste verdiep

Geen asbest

#	Type	Referentie	Resultaat
2.1	Puntmonster	PM003	Geen asbest

Beschrijving	Muurschalien achtermuur 1ste verdiep
Omgeving	Buiten
Primaire drager	Wand buitenschil
Bindmiddel van materiaal	Cement
Gebondenheid op basis van bindmiddel	Hecht
Hoeveelheid (oppervlakte - aantal)	• 27,00 m ² - 1 stuk
Totale oppervlakte	27,00 m ²
Identificatiemethode	Vaststelling met monstername
Destructieve handeling voor identificatie	Nee
Opmerking	De hoeveelheid is een schatting

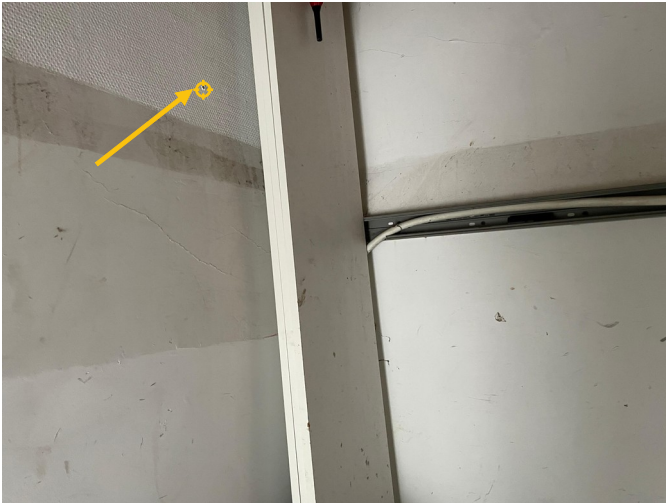
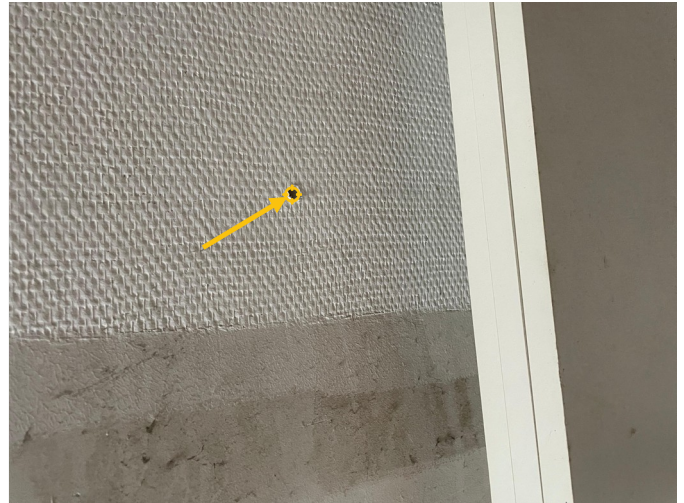
Fiche 3: Wandpleister

Geen asbest

#	Type	Referentie	Resultaat
3.1	Mengmonster	MM001	Geen asbest

Beschrijving	Wandpleister
Omgeving	Binnen
Primaire drager	Binnenwand
Bindmiddel van materiaal	Gips - kalk
Gebondenheid op basis van bindmiddel	Niet-hechtgebonden
Hoeveelheid (oppervlakte - dikte - aantal)	• 25,00 m ² - 1,50 cm - 1 stuk
Totaal volume	0,375 m ³
Identificatiemethode	Vaststelling met monstername
Destructieve handeling voor identificatie	Nee
Opmerking	Zo goed als alle wanden op alle verdiepen zijn valse wanden.
