# Asbestinventarisatetest

Van Reyenstraat 17, 2100 Antwerpen

Attestnummer : **20260715-000443.000**

Uitgegeven op : **15.07.2026**

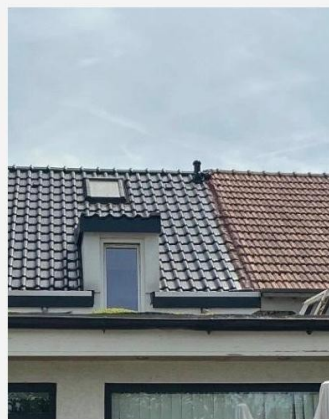
### Fiche 2: Rookgaskanaal

| Beschrijving | Notitie | Terug te vinden op plannen |
|---|---|---|
| Fiche 2: Rookgaskanaal | Het rookgaskanaal bestaat uit metaal of pvc, deze is niet-asbestverdacht. | - |
