# Asbestinventarisatetest

Sint-Bernardsesteenweg 808/401, 2660 Antwerpen

Attestnummer : **20251022-000356.000**

Uitgegeven op : **22.10.2025**

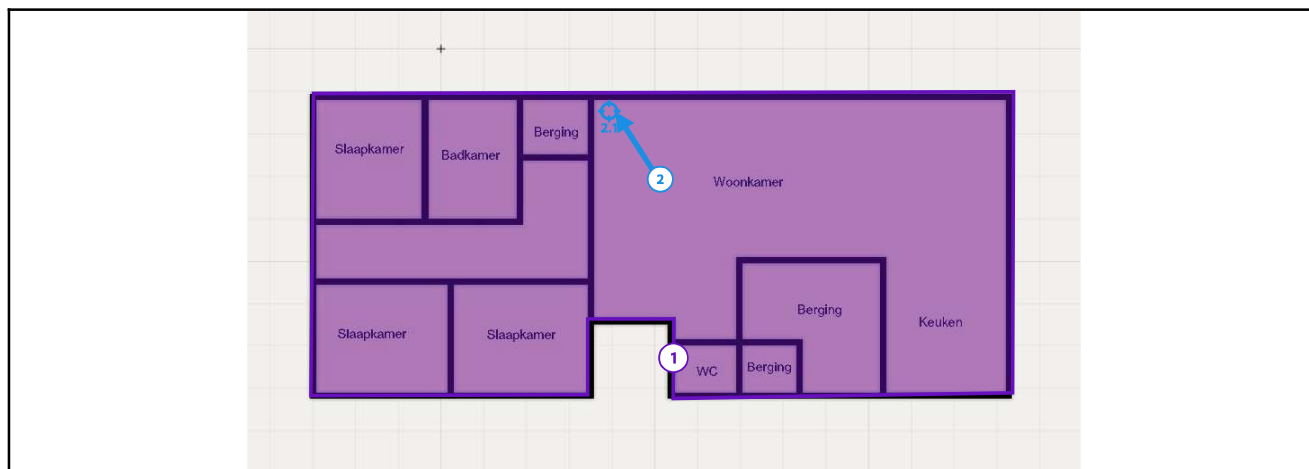
## Plan 1.1: plan

| Beschrijving | Type | Actie |
|---|---|---|
| 1. Plafonds | Advies | - |
| 2. Dichtingskoord | Geen asbest | - |
| 2.1 Code: 2557887-02 | Puntmonster | - |

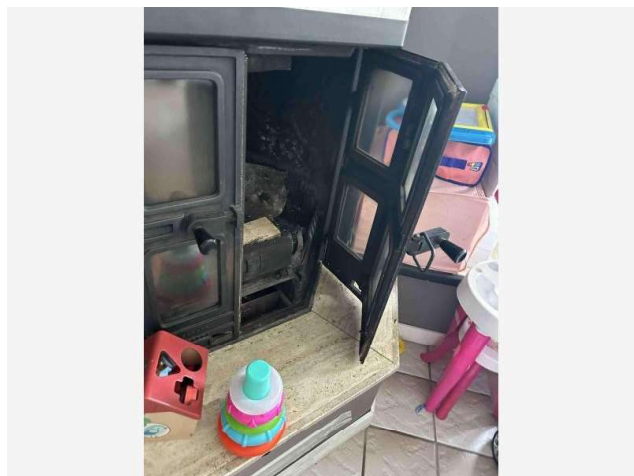
## Fiche 2: Dichtingskoord

Overzichtsfoto

Detailfoto

### Conclusie

Geen asbest

| # | Type | Referentie | Resultaat |
|---|---|---|---|
| 2.1 | Puntmonster | 2557887-02 | Geen asbest |

| Beschrijving | Dichtingskoord |
| Bindmiddel van materiaal | Weinig of geen bindmiddel (textiel, bevloeking, ...) |
| Gebondenheid op basis van bindmiddel | Niet-hechtgebonden |
