Asbestinventarisatetest

Sperwerlaan 10/001, 2100 Antwerpen

Attestnummer : 20260518-000115.000

Asbestveilig (maar mogelijk niet asbestvrij)

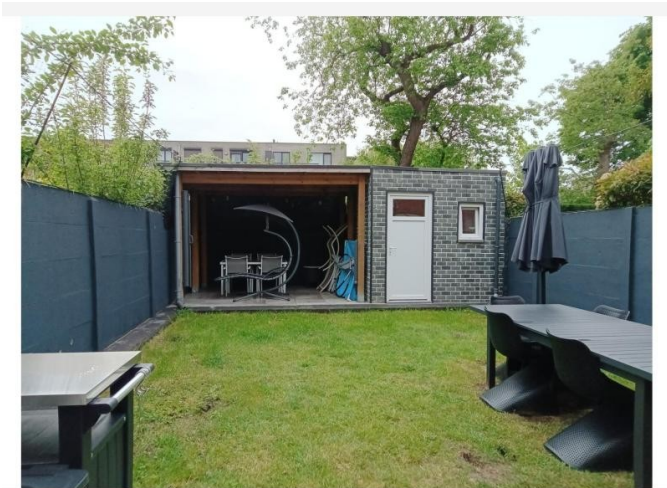
Situeringfoto

Uitgesloten van inspectie

Bouwjaar: 2024

Constructies gebouwd vanaf 2001 moeten niet onderzocht worden

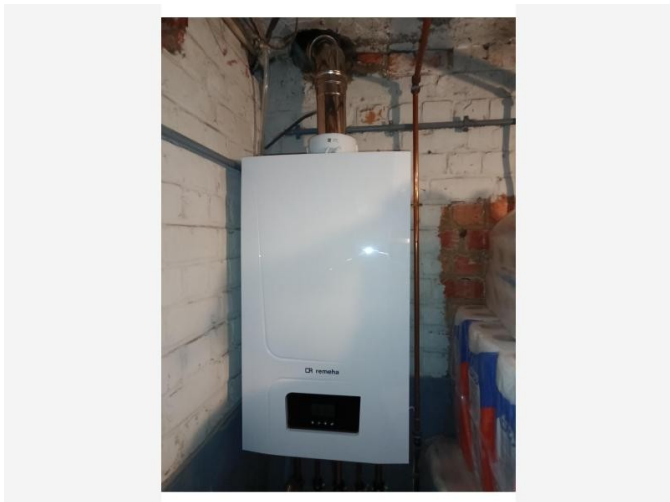
Beschrijving	Notitie	Terug te vinden op plannen
Fiche 4: CV-brander (niet verdacht)	De CV-brander bevat geen asbestverdachte materialen.	-
Fiche 5: Leidingisolatie	-	-
Fiche 6: Mastiek ramen	-	-
