# Asbestinventarisatetest

Verbindingslaan 36/1, 2150 Borsbeek

Attestnummer : 20230815-000180.000

Uitgegeven op : 15.08.2023

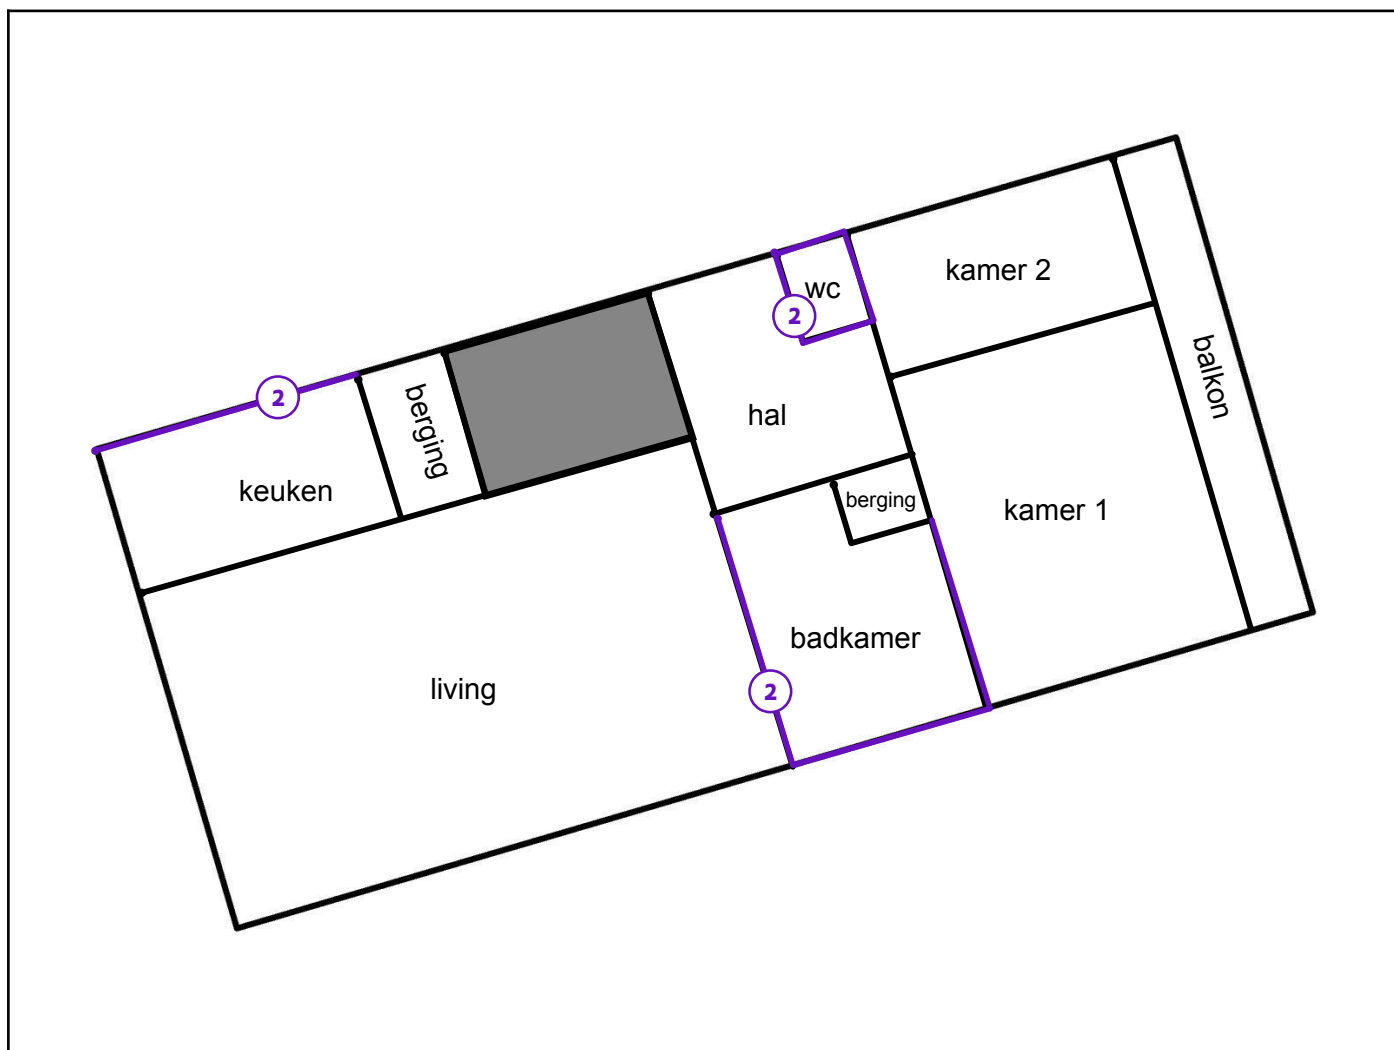
## Plan 1.1: Gelijkvloers

Beschrijving	Type	Actie
2. tegelijk badkamer + wc + keuken	Advies	-

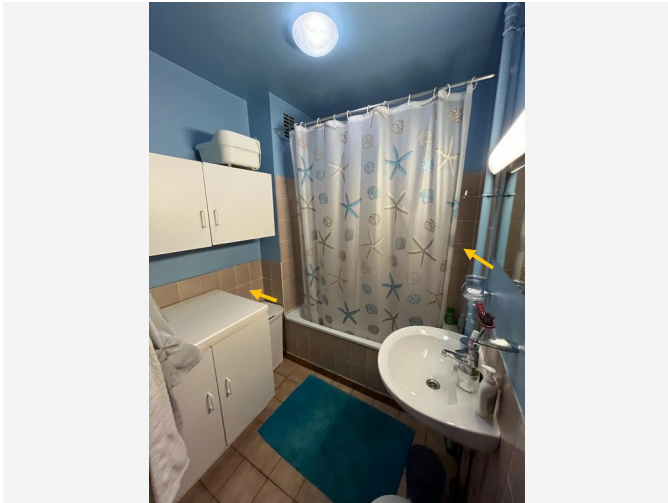
Identificatiemethode	Redelijk vermoeden
Primaire drager	Binnenwand
(Asbest)materiaal	In-situ afwerkingslagen - Lijmlaag

Mogelijk asbesthoudende lijmlaag achter tegels. Verder onderzoek verrichten naar de lijmlaag bij renovatie en/of sloop.

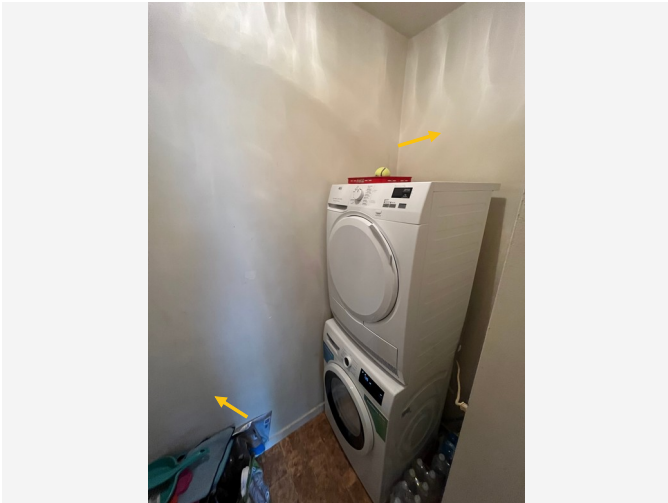
Geen asbest

#	Type	Referentie	Resultaat
3.1	Mengmonster	MM01	Geen asbest

Beschrijving	Pleister wand
Omgeving	Binnen
Primaire drager	Binnenwand
Bindmiddel van materiaal	Gips - kalk

<b>Gebondenheid op basis van bindmiddel</b>	Niet-hechtgebonden
<b>Hoeveelheid (oppervlakte - dikte - aantal)</b>	• 43,00 m <sup>2</sup> - 2,00 cm - 1 stuk
<b>Totaal volume</b>	0,86 m <sup>3</sup>
<b>Identificatiemethode</b>	Vaststelling met monstername
<b>Destructieve handeling voor identificatie</b>	Nee

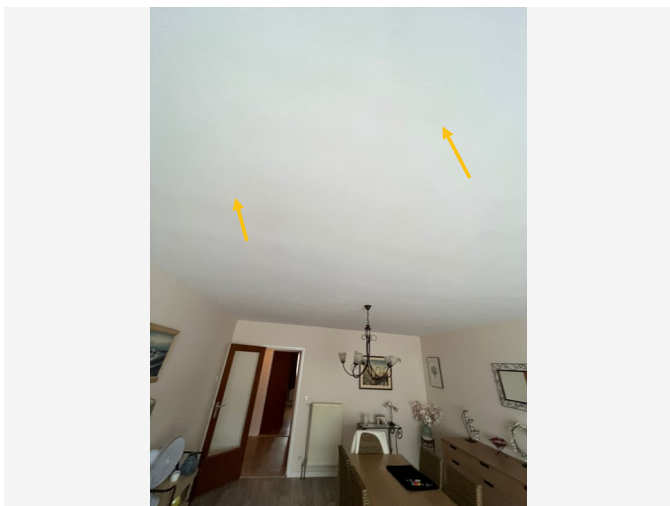
## Fiche 4: Pleister plafond

Geen asbest

#	Type	Referentie	Resultaat
4.1	Mengmonster	MM02	Geen asbest

Beschrijving	Pleister plafond
Omgeving	Binnen
Primaire drager	Plafond
Bindmiddel van materiaal	Gips - kalk

<b>Gebondenheid op basis van bindmiddel</b>	Niet-hechtgebonden
<b>Hoeveelheid (oppervlakte - dikte - aantal)</b>	• 43,00 m <sup>2</sup> - 2,00 cm - 1 stuk
<b>Totaal volume</b>	0,86 m <sup>3</sup>
<b>Identificatiemethode</b>	Vaststelling met monstername
<b>Destructieve handeling voor identificatie</b>	Nee
