# Asbestinventarisatetest

Zoutelaan 64/34, 8300 Knokke-Heist

Attestnummer : **20251016-000107.000**

Uitgegeven op : **16.10.2025**

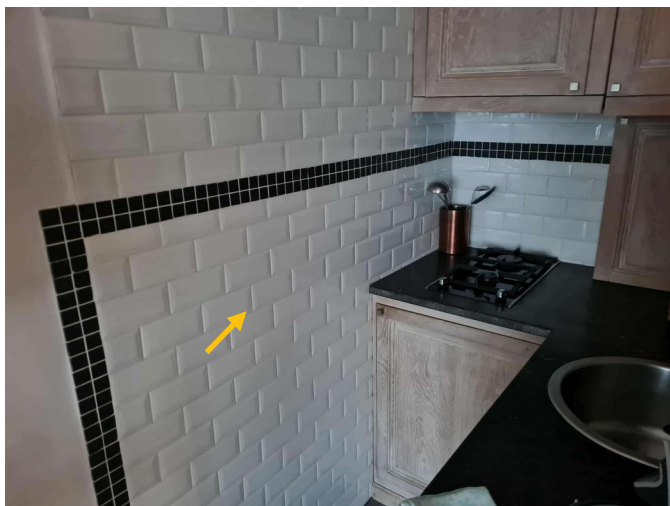
Vrije foto

Monsternamen niet mogelijk zonder schade aan te brengen

Identificatiemethode	Redelijk vermoeden
Primaire drager	Binnenwand
(Asbest)materiaal	In-situ afwerkingslagen - Lijm laag
Bindmiddel	Lijm
Gebondenheid bindmiddel	Hecht

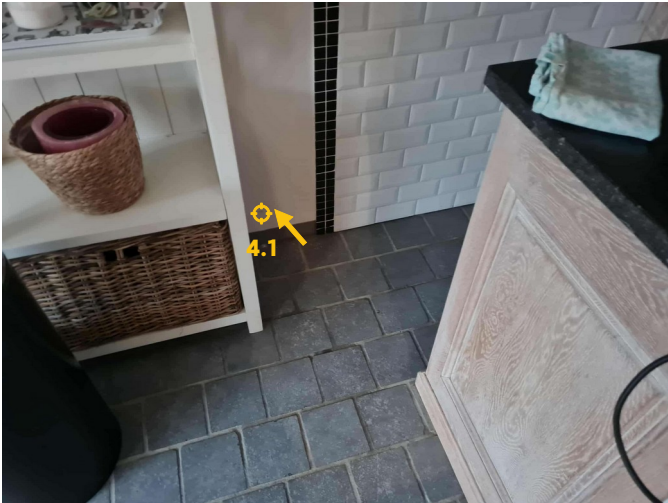
Overzichtsfoto

## Fiche 4: Bronfiche pleisterwerk muur

Geen asbest

#	Type	Referentie	Resultaat
4.1	Mengmonster	MS01-FLO3D-muur	Geen asbest

Beschrijving	Bronfiche pleisterwerk muur
Omgeving	Binnen
Primaire drager	Binnenwand
Bindmiddel van materiaal	Gips - kalk
Gebondenheid op basis van bindmiddel	Niet-hechtgebonden
Hoeveelheid (oppervlakte - dikte - aantal)	• 85,00 m <sup>2</sup> - 2,00 cm - 1 stuk
Totaal volume	1,70 m <sup>3</sup>
Identificatiemethode	Vaststelling met monstername
Destructieve handeling voor identificatie	Nee
