# Asbestinventarisatetest

Gustaaf De Smetlaan 17, 2630 Aartselaar

Attestnummer : 20231106-000134.000

Uitgegeven op : 06.11.2023

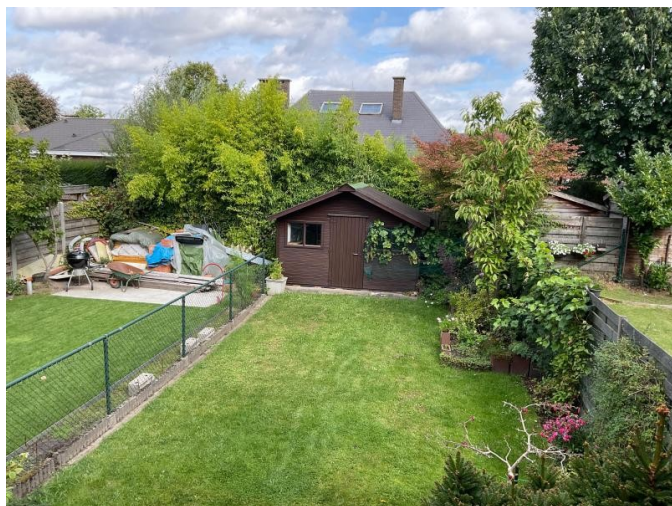
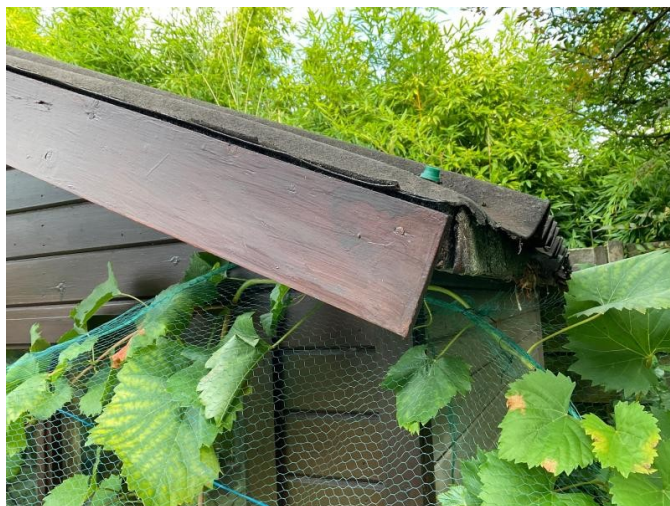
## Fiche 1: Golfplaat Tuinhuis

Geen asbest

Overzichtsfoto

Detailfoto

| # | Type | Referentie | Resultaat |
|---|---|---|---|
| 1.1 | Puntmonster | MM02 | Geen asbest |

| Beschrijving | Golfplaat Tuinhuis |
| Omgeving | Buiten |
| Primaire drager | Schuin dak |
| Bindmiddel van materiaal | Vast gevezen |

| Gebondenheid op basis van bindmiddel | Hecht |
| Hoeveelheid (gewicht - aantal) | <ul style="list-style-type: none"> <li>• 20,00 kg - 1 stuk</li> </ul> |
| Opmerking | Vijzen |

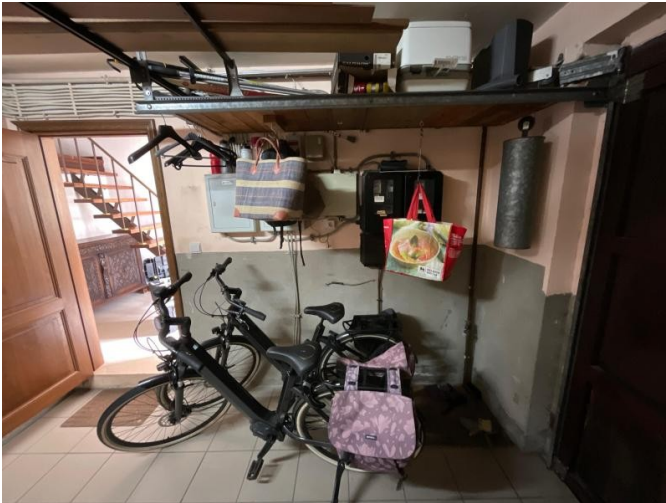
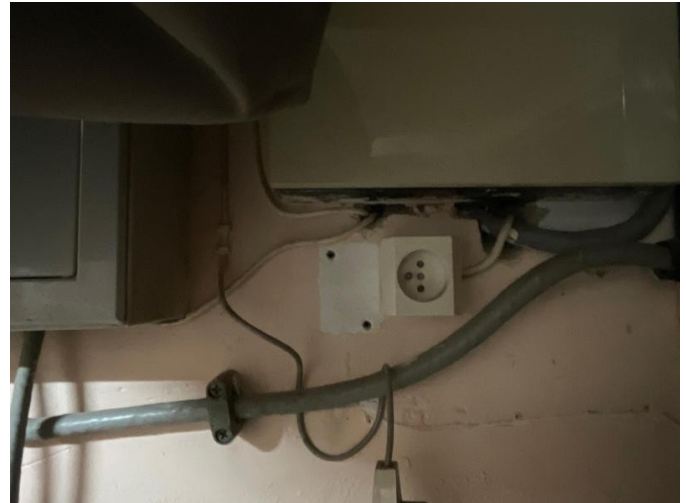
## Fiche 2: Bepleistering

Geen asbest

Overzichtsfoto

Detailfoto

| # | Type | Referentie | Resultaat |
|---|---|---|---|
| 2.1 | Puntmonster | MM01 | Geen asbest |

| Beschrijving | Bepleistering |
| Omgeving | Binnen |
| Primaire drager | Binnenwand |
| Bindmiddel van materiaal | Gips - kalk |

| Gebondenheid op basis van bindmiddel | Niet-hechtgebonden |
| Hoeveelheid (oppervlakte - dikte - aantal) | <ul style="list-style-type: none"> <li>• 400,00 m<sup>2</sup> - 1,00 cm - 1 stuk</li> </ul> |
