# Asbestinventarisatetest

Moerheide 102, 9220 Hamme

Attestnummer : **20260818-000190.000**

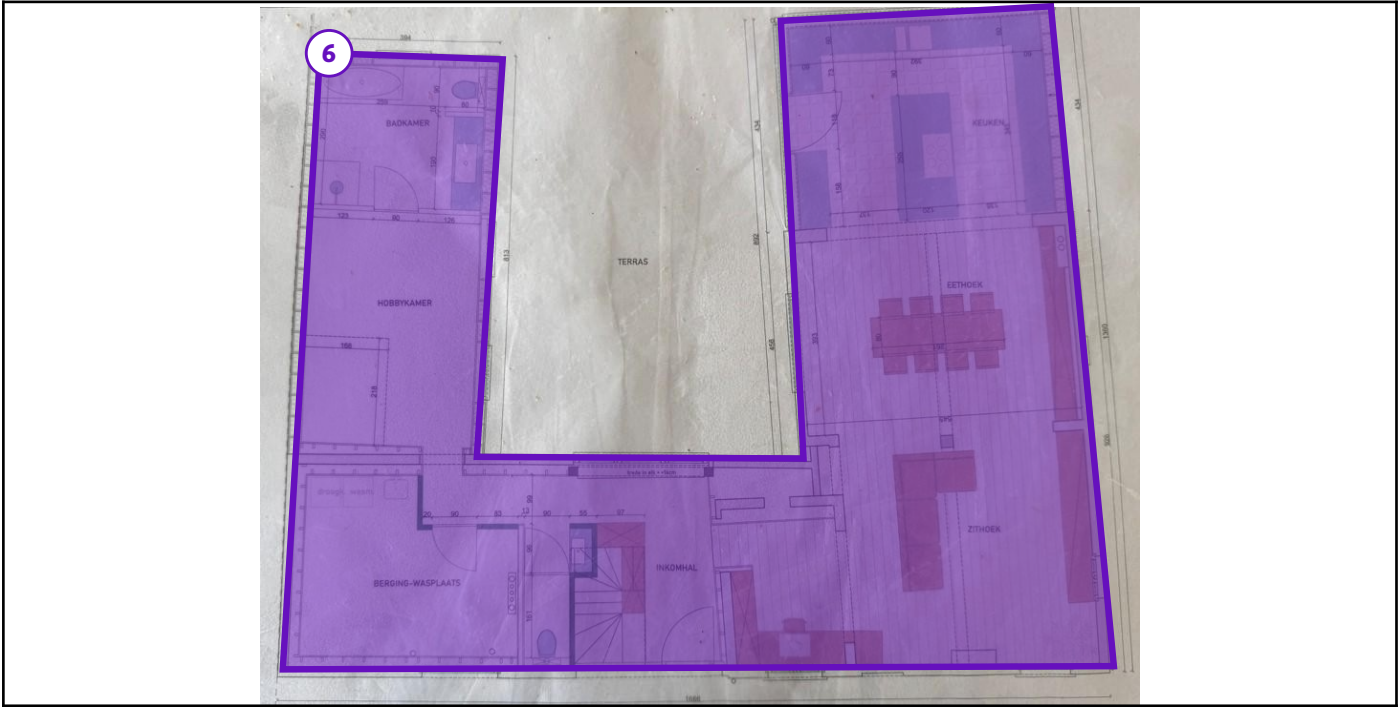
# Plan 1.2: gelijkvloers

| Beschrijving | Type | Actie |
|---|---|---|
| 6. Plafonds en muren bestaande uit voorzetpanelen | Overige ruimte of materiaal | - |

| Beschrijving | Notitie | Terug te vinden op plannen |
|---|---|---|
| Fiche 6: Plafonds en muren bestaande uit voorzetpanelen | De plafonds en muren werden afgewerkt met niet-asbestverdachte voorzetpanelen die inspectie van de bedekte structuur (opbouw, pleisterwerk) verhinderen. | Plan 1.2: gelijkvloers<br>Plan 1.5: eerste verdiep |

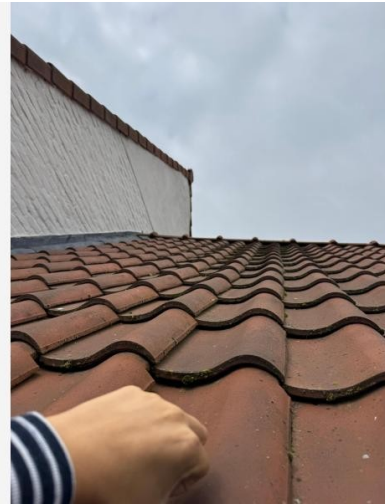
### Fiche 3: Dakbedekking bestaande uit pannen (niet verdacht)

| Beschrijving | Notitie | Terug te vinden op plannen |
|---|---|---|
| Fiche 3: Dakbedekking bestaande uit pannen (niet verdacht) | De dakbedekking is niet-asbestverdacht. | - |

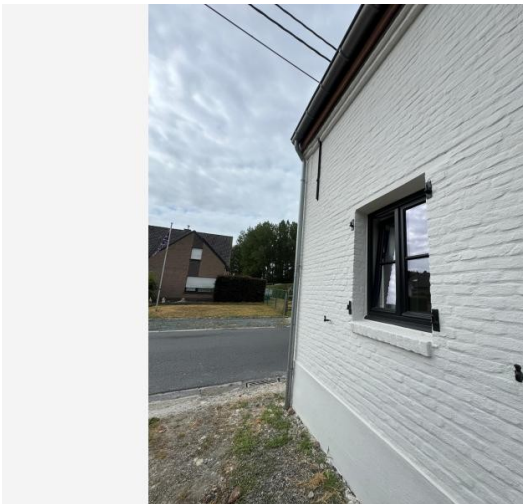
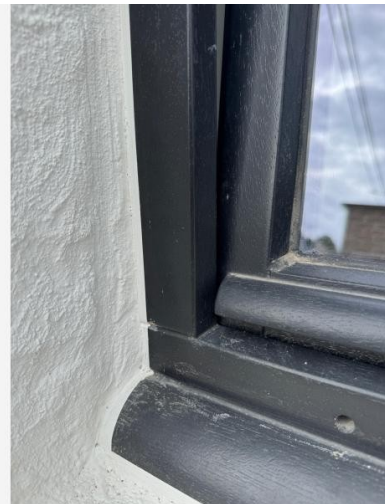
### Fiche 4: Kit aan de ramen

| Beschrijving | Notitie | Terug te vinden op plannen |
|---|---|---|
| Fiche 4: Kit aan de ramen | De kit aan de ramen is niet asbestverdacht. Alle ramen werden gecontroleerd. | - |

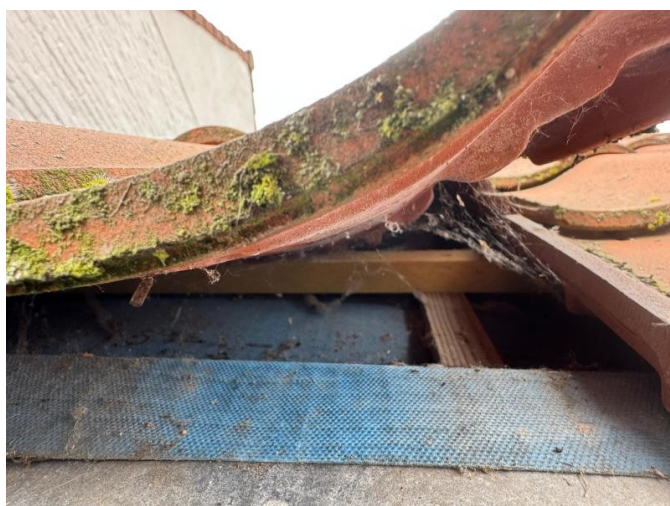
## Fiche 5: Geen asbestverdacht onderdak aangetroffen

| Beschrijving | Notitie | Terug te vinden op plannen |
|---|---|---|
| Fiche 5: Geen asbestverdacht onderdak aangetroffen | Na het optillen van een pan werd geen asbestverdacht onderdak aangetroffen. Dit betekent niet dat er geen onderdak aanwezig kan zijn op plaatsen die niet gecontroleerd werden. Bij werken, laat een eventueel aangetroffen onderdak controleren op aanwezigheid van asbest. | - |
