# Asbestinventarisatetest

Ekelbeke 114, 9220 Hamme

Attestnummer : 20230418-000189.001

Uitgegeven op : 18.04.2023

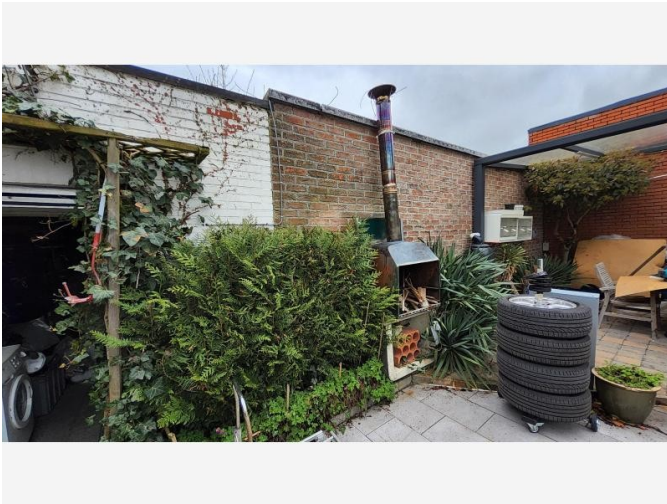
Overzichtsfoto

Detailfoto

| Eindbeoordeling materiaalrisico | Verhoogd materiaalrisico en/of verhoogde kans op vezelvrijgave |

| Asbestsoort (vezeltype) | Crocidoliet aanwezig |
| Toestand van het materiaal | Matig beschadigd, matig verweerd |

| Beschrijving | dekstenen |
| Asbestmateriaal | Deksteen, muurkap - Hol |

Het asbestmateriaal valt onder de mijlpaal van 2040.

Verwijderen

- Zorg voor een veilig beheer. Vermijd het beschadigen van het asbestmateriaal. Controleer de toestand jaarlijks op wijzigingen.

- Eenvoudige handelingen: mag via doe-het-zelf of door werknemer(s) met opleidingsattest eenvoudige handelingen  
Volg huidige wetgeving [asbestinfo.be](https://asbestinfo.be)  
<https://ovam.vlaanderen.be/wie-mag-wat-verwijderen>

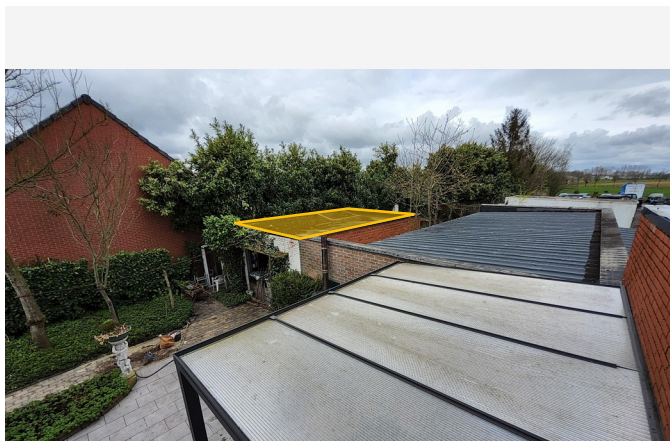
Overzichtsfoto

Detailfoto

| Eindbeoordeling materiaalrisico | Laag materiaalrisico en/of verlaagde kans op vezelvrijgave |

| Asbestsoort (vezeltype) | Crocidoliet aanwezig |
| Toestand van het materiaal | Licht beschadigd, licht verweerd. Intact materiaal type Pical – asbestboard of categorie III 'gebondenheid' |

| Beschrijving | roofing |
| Asbestmateriaal | Dak- en gevelbekleding - Roofing |

Het asbestmateriaal valt onder de mijlpaal van 2040.

Zorgvuldig beheren

- Zorg voor een veilig beheer. Vermijd het beschadigen van het asbestmateriaal. Controleer de toestand jaarlijks op wijzigingen.

- Eenvoudige handelingen: mag via doe-het-zelf of door werknemer(s) met opleidingsattest eenvoudige handelingen  
Volg huidige wetgeving [asbestinfo.be](https://asbestinfo.be)

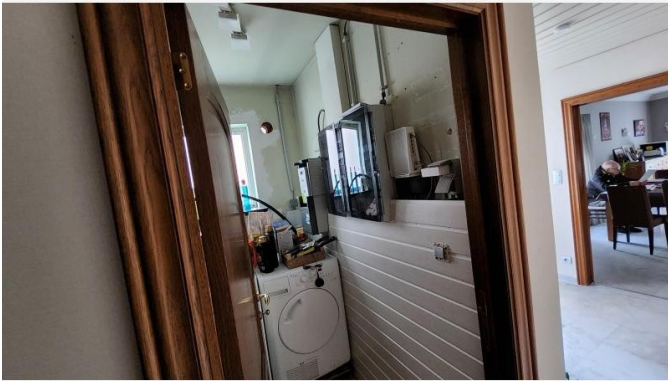
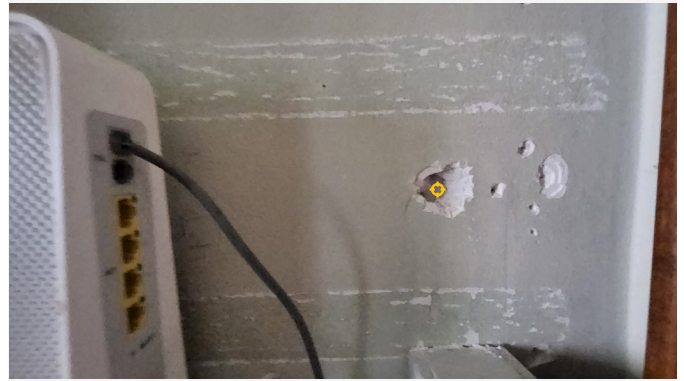
## Fiche 3: pleisterwerk muur

Overzichtsfoto

Detailfoto

Geen asbest

| # | Type | Referentie | Resultaat |
|---|---|---|---|
| 3.1 | Mengmonster | 001 | Geen asbest |

| Beschrijving | pleisterwerk muur |
