# Asbestinventarisat attest

Roggemanstraat 17, 9220 Hamme

Attestnummer : 20250410-000095.000

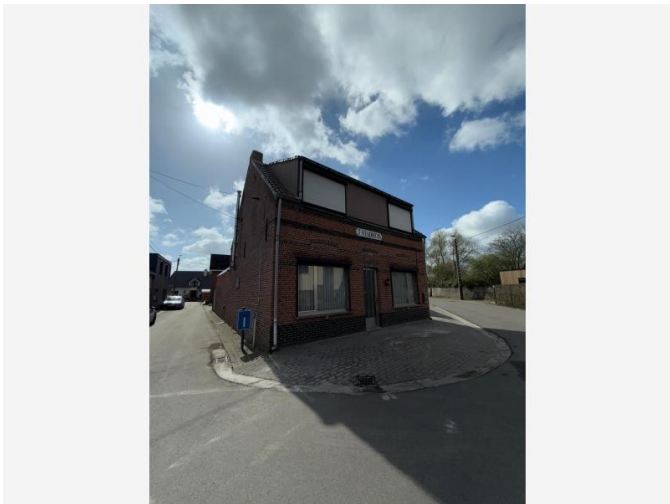
Overzichtsfoto

Detailfoto

| Eindbeoordeling materiaalrisico | Zeer laag materiaalrisico en/of zeer lage kans op vezelvrijgave |

| Asbestsoort (vezeltype) | Alleen chrysotiel |

| # | Type | Referentie | Resultaat |
|---|---|---|---|
| 2.1 | Puntmonster | staal onderdak | Chrysotiel |

| Beschrijving | onderdak hellend dak |

Zorgvuldig beheren

- Zorg voor een veilig beheer en verwijder dit asbestmateriaal wanneer het bij werken eenvoudig bereikbaar wordt. Controleer de toestand jaarlijks op wijzigingen.

Omwille van de hoogte overlaten aan dakwerker met opleidingsattesteenvoudige handelingen 8u.

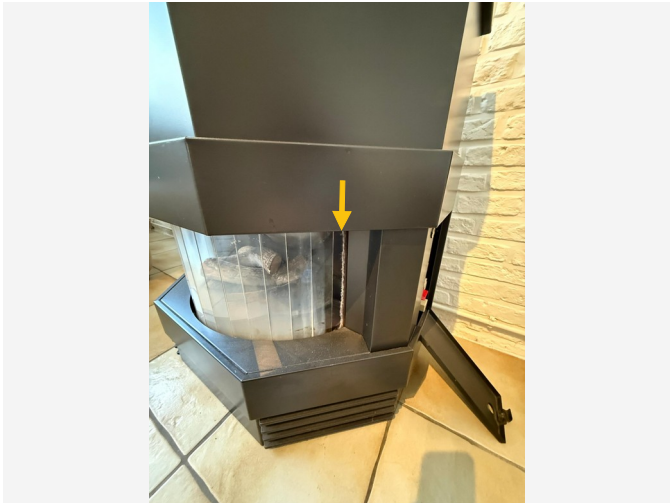
*Situeringsfoto*

**Reden:** Er is geen volledige risicobeoordeling mogelijk

**Uitleg van de asbestdeskundige:** Afdichtingskoord kachel is mogelijks asbesthoudend. Geen deurtje aanwezig om staalname mogelijk te maken. De afdichtingskoord wordt als asbesthoudend beschouwd, tenzij anders bewezen door staalname.

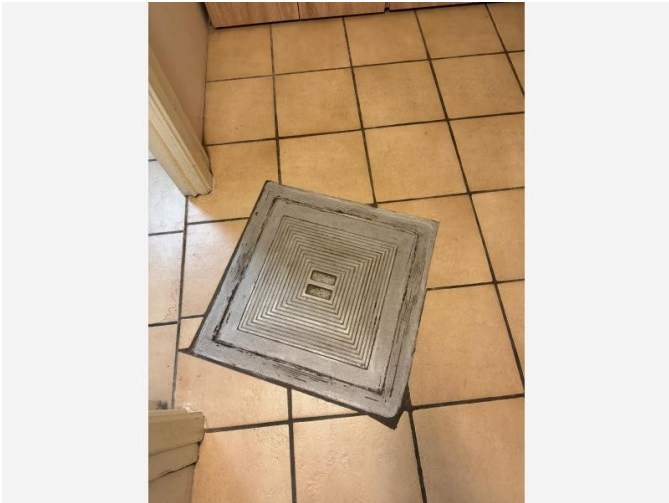
*Situeringsfoto*

**Reden:** Slotvaste toegangspoort, -deur of -luik

**Uitleg van de asbestdeskundige:** Deksel van put zat vastgelijmd. Niet mogelijk om hierin te inspecteren.

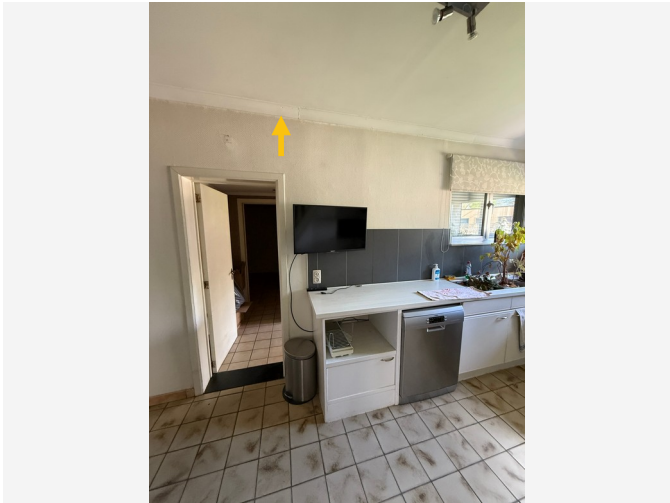
Vrije foto

Sierlijsten bestaan niet uit gips/kalk. Sierlijsten zijn uit hout en dus niet-asbestverdacht.

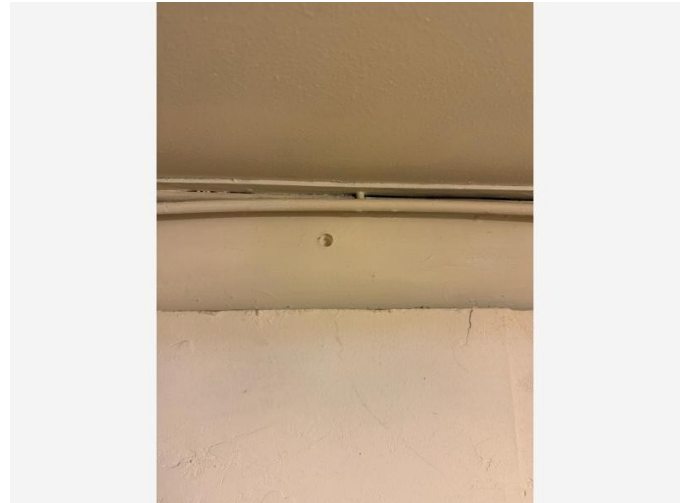
## Fiche 8: pleisterwerk muur

Overzichtsfoto

Detailfoto

Geen asbest

| # | Type | Referentie | Resultaat |
|---|---|---|---|
| 8.1 | Mengmonster | 1 | Geen asbest |

| Beschrijving | pleisterwerk muur |
