**Verslag huishoudelijke elektrische installatie op laagspanning en zeer lage spanning****Algemeen:**

| Referentie: <b>009-20260730-01</b> | Datum controle: <b>30/07/2026</b> |

| Adres installatie: <b>Driegoten 17e, 9220 - Hamme</b> | Nummer teller(s): <b>1lgz0568060005/1lgz0568060077</b> |

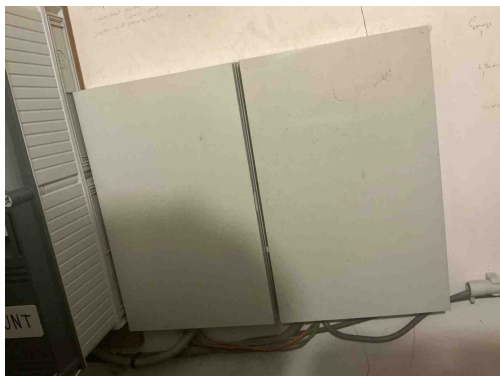
Inbreuk(en):

**B17** - De voedingsspanning is niet op elk bord vermeld (Boek 1: 3.1.3.3).

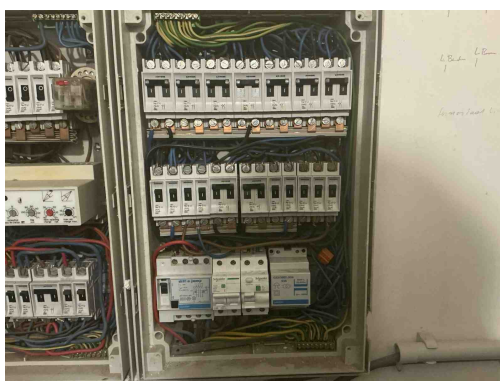
Inbreuk(en):

**D24** - De differentieelstroombeschermingsinrichtingen die worden geplaatst in huishoudelijke installaties dienen tenminste van het type A te zijn (Boek 1: 5.3.5.3).

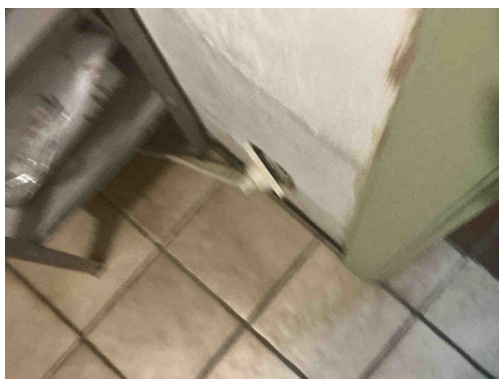
Inbreuk(en):

**T10** - Bepaalde contactdozen en/of schakelaars zijn niet degelijk bevestigd (Boek 1: 1.4.1.3).

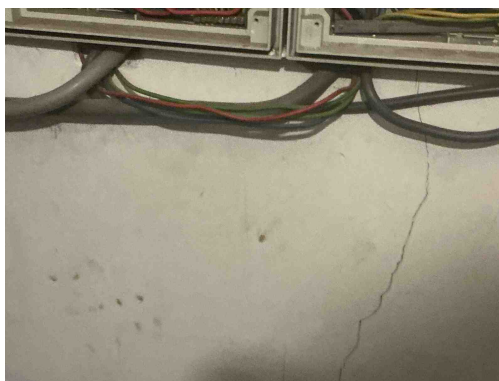
Inbreuk(en):

**C21** - Het gebruik van geleiders van het type VOB, zonder bijkomende afscherming is niet toegestaan (Boek 1: 5.2.9.6).
