Asbestinventarisatetest

Tervuursevest 15/0002, 3001 Leuven

Attestnummer : 20260618-000163.000

Zone 1: Bijgebouw

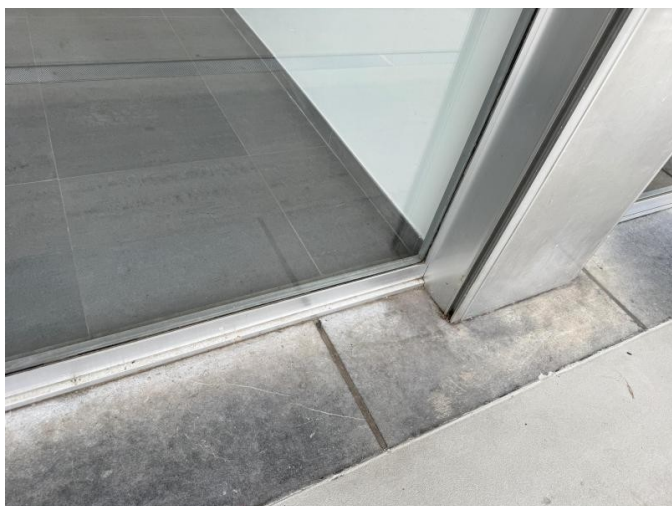
Overzichtsfoto

Detailfoto

Het asbestmateriaal valt onder de mijlpaal van 2040.

Eindbeoordeling materiaalrisico	Laag materiaalrisico en/of verlaagde kans op vezelvrijgave
---------------------------------	--

Gebondenheid	Categorie 1: hechtgebonden in oorsprong
Asbestsoort (vezeltype)	Amfibool aanwezig, uitgezonderd crocidoliet
Asbestconcentratie	Laag (< 50%)
Afschermingsgraad van het gehele materiaal	Geheel of deels vrij aan de binnenlucht, maar geen contact met binnenluchtstromen
Toestand van het materiaal	Licht beschadigd, licht verweerd. Intacte calciumsilicaatplaat of materiaal met categorie 3-gebondenheid

Beschrijving	Mastiek beglazing
Omgeving	Grenst aan binnen- en buitenlucht
Primaire drager	Wandopening verticaal (raam, deur, ...)
Asbestmateriaal	In-situ afwerkingslagen - Pasta, stopverf, voegsel, stopsel, vulsel, mastiek, katten, ...
Bindmiddel van asbestmateriaal	Kitten, mastiek, pasta
Gebondenheid op basis van bindmiddel	Hecht
Hoeveelheid (lengte - aantal)	<ul style="list-style-type: none">• 15,00 m - 1 stuk
Totale lengte	15,00 m
Eenvoudig bereikbaar	Ja
Bevestigingswijze	<ul style="list-style-type: none">• Verlijmd, ingegoten, versmeerd
Identificatiemethode	<p>De asbestdeskundige beoordeelt het materiaal als asbestverdacht en dus asbesthoudend, en dit zonder monstername.</p> <p>Motivatie: De monstername brengt andere schade aan dan schade die inherent is aan de monstername.</p>
Destructieve handeling voor identificatie	Nee
Opmerking	Het uitstalraam in de handelsruimte is in de glasvoegen voorzien van harde mastiek. Er werd afgezien van staalname omwille van het risico op glasbreuk.

Zorgvuldig beheren

- Zorg voor een veilig beheer. Vermijd het beschadigen van het asbestmateriaal. Controleer de toestand jaarlijks op wijzigingen.
- Voer bijkomende staalname(s) uit.

- Eenvoudige handelingen: enkel door erkend asbestverwijderaar
Het materiaal is hechtgebonden, maar gezien het risico op nevenschade, adviseren wij dit over te laten aan een erkend aannemer.

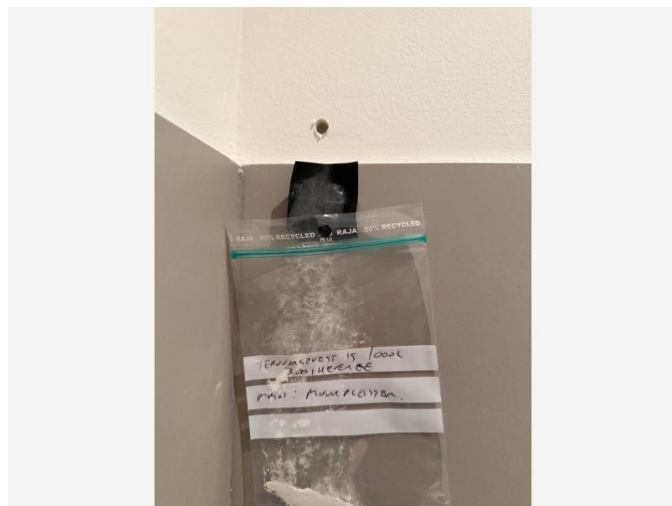
Fiche 4: Muurpleister

Overzichtsfoto

Detailfoto

Geen asbest

#	Type	Referentie	Resultaat
4.1	Mengmonster	MM01: Muurpleister	Geen asbest

Beschrijving	Muurpleister
Omgeving	Binnen
Primaire drager	Binnenwand
Bindmiddel van materiaal	Gips - kalk
Gebondenheid op basis van bindmiddel	Niet-hechtgebonden
Hoeveelheid (oppervlakte - dikte - aantal)	• 30,00 m ² - 1,00 cm - 1 stuk
Totaal volume	0,30 m ³
Identificatiemethode	Een monstername door de asbestdeskundige met laboanalyse door een asbestlabo.
Destructieve handeling voor identificatie	Nee
Opmerking	De handelsruimte is grotendeels voorzien van pleisterwerk. Gelet op de bepalingen van het inspectieprotocol gaan wij over tot staalname.
