# Asbestinventarisatetest

Naamsesteenweg 301/0203, 3001 Leuven

Attestnummer : 20260204-000124.000

Uitgegeven op : 04.02.2026

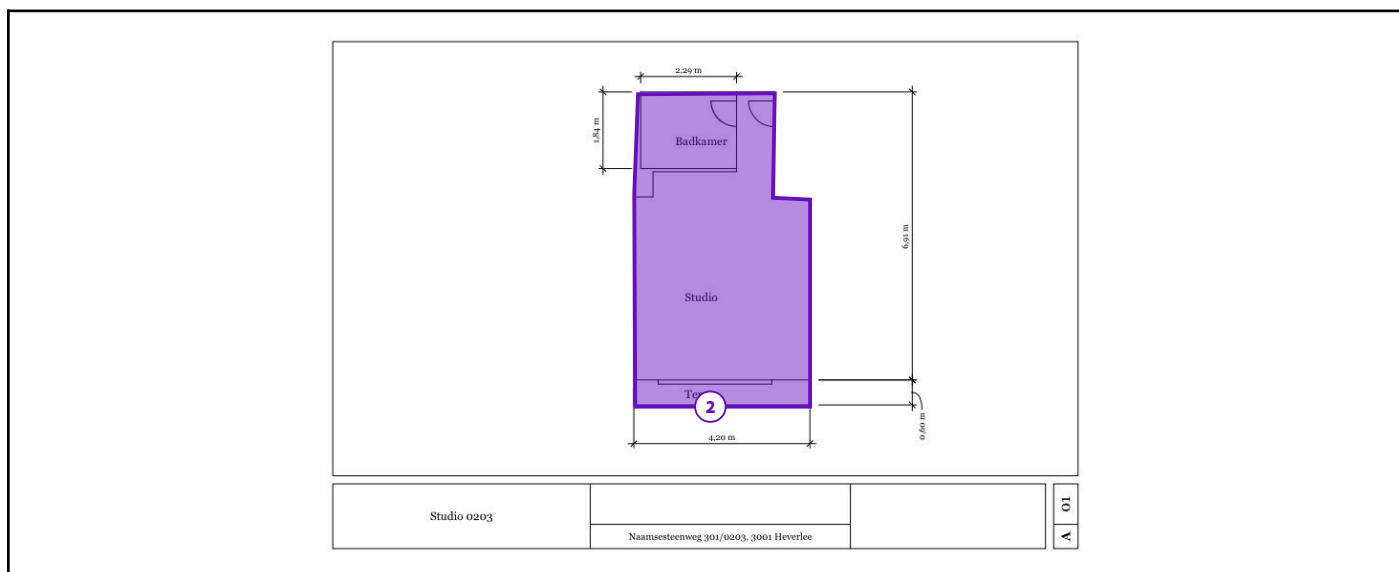
## Plan 1.3: Naamsestwg301

Beschrijving	Type	Actie
2. Onderliggende lagen	Advies	-

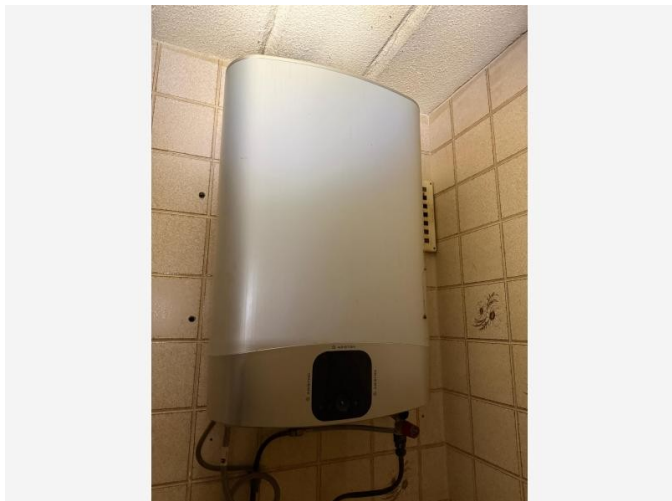
# Fiche 1: Gasboiler aanwezig maar niet inspecteerbaar zonder demontage

*Situeringfoto*

**Reden:** Demontage vereist

**Uitleg van de asbestdeskundige:** Inspectie van de in de badkamer aanwezige gasboiler vereist demontage door een bevoegd persoon.
