# Asbestinventarisatetest

Vredestraat 23, 3010 Leuven

Attestnummer : 20230427-000131.000

Uitgegeven op : 27.04.2023

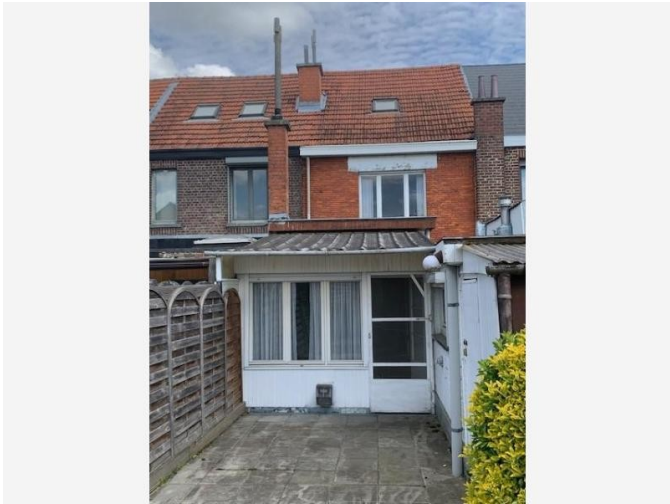
Overzichtsfoto

Het asbestmateriaal valt onder de mijlpaal van 2040.

| Eindbeoordeling materiaalrisico | Zeer laag materiaalrisico en/of zeer lage kans op vezelvrijgave |

| Toestand van het materiaal | Onbeschadigd, niet verweerd |

| Beschrijving | Afvoerbuis dak |
| Omgeving | Buiten |
| Asbestmateriaal | Buis, koker, leiding, pijp, doorvoer |
| Bindmiddel van asbestmateriaal | Cement |

- Zorg voor een veilig beheer. Vermijd het beschadigen van het asbestmateriaal. Controleer de toestand jaarlijks op wijzigingen.

- Eenvoudige handelingen: mag via doe-het-zelf of door werknemer(s) met opleidingsattest eenvoudige handelingen  
Weinig risico,

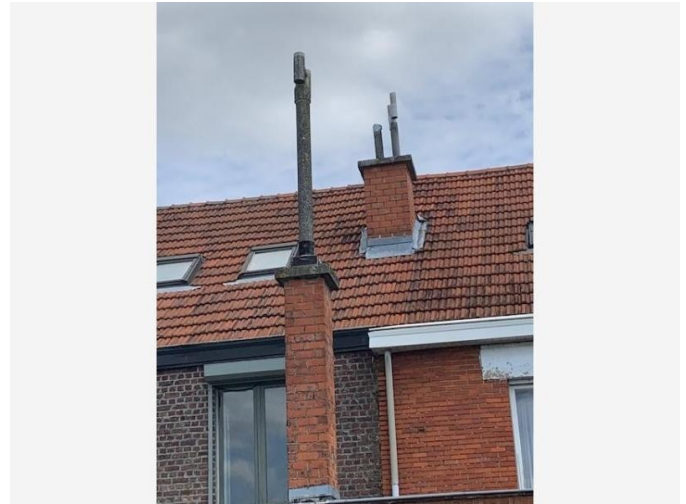
Detailfoto

| Hoeveelheid (lengte - omtrek - dikte - aantal) | <ul style="list-style-type: none"><li>2,00 m - 30,00 cm - 2,00 cm - 2 stuks</li></ul> |
